2. **Обстоятельства несчастных случаев со смертельным исходом, произошедших за последний месяц**

3. **Уроки, извлечённые из несчастных случаев со смертельным исходом, подготовленные на основе материалов, представленных территориальными органами**

3.1 **Несчастный случай со смертельным исходом, произошедший в филиале ПАО «Территориальная генерирующая компания № 14» – «Улан-Удэнский энергетический комплекс» (далее – УУЭК)**

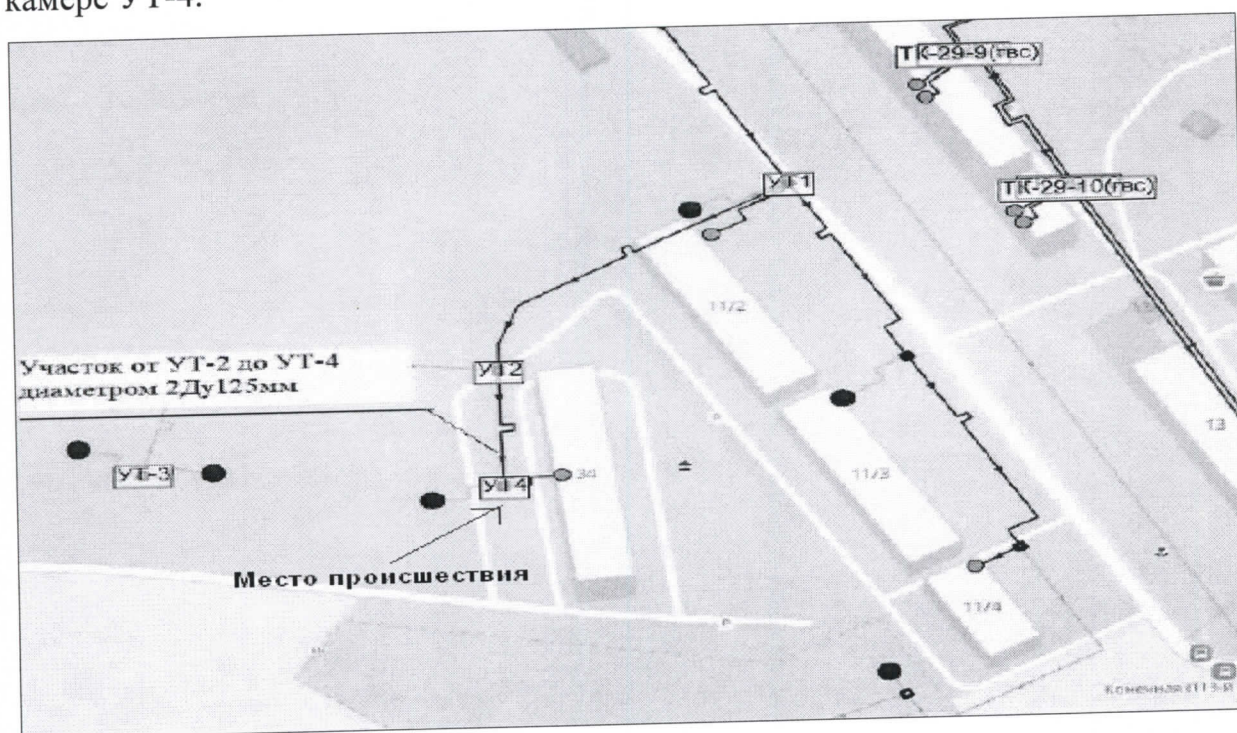
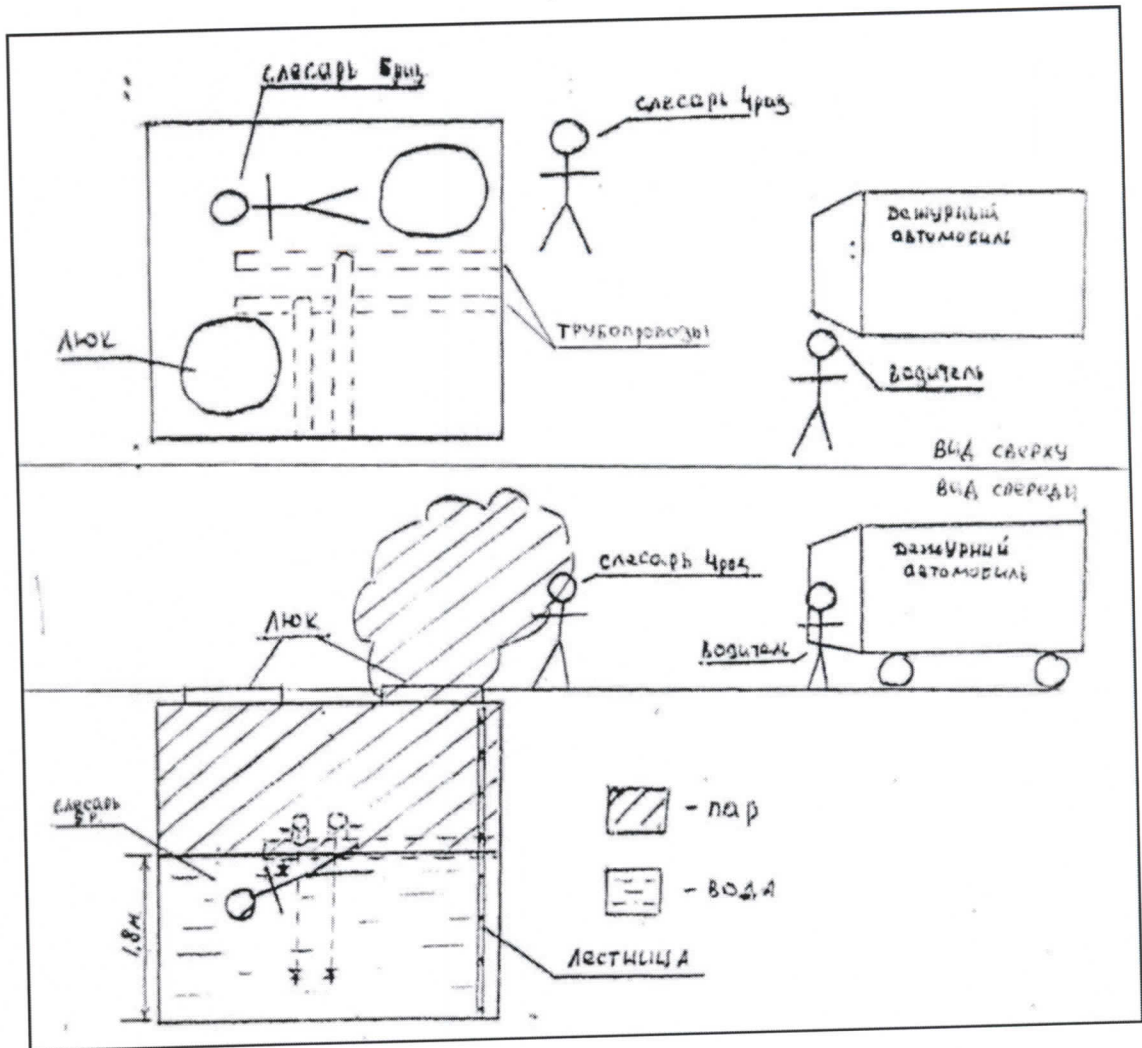
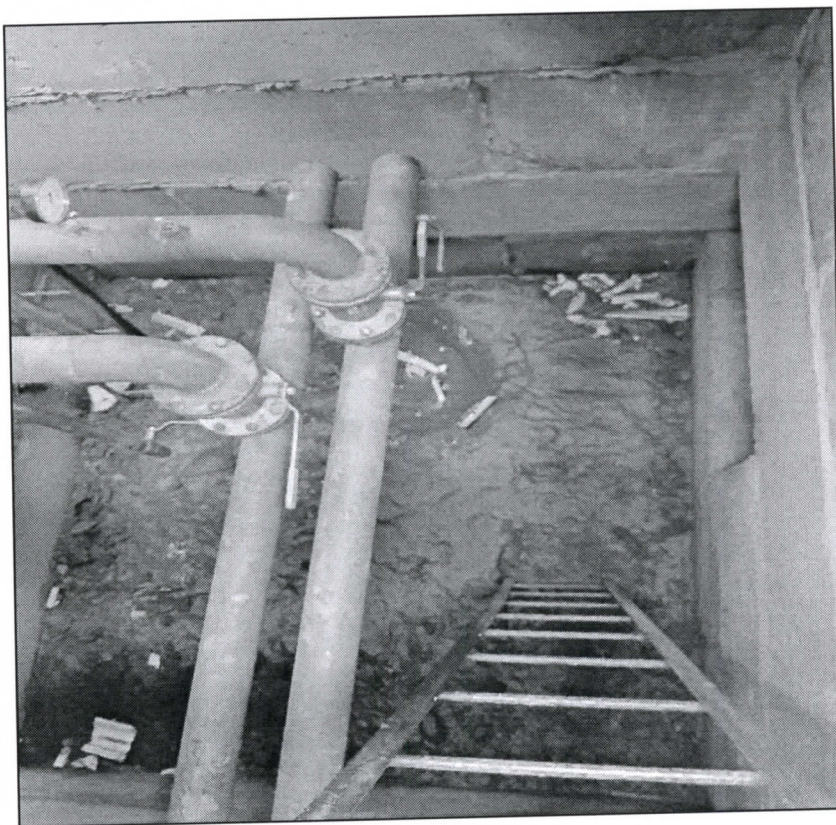
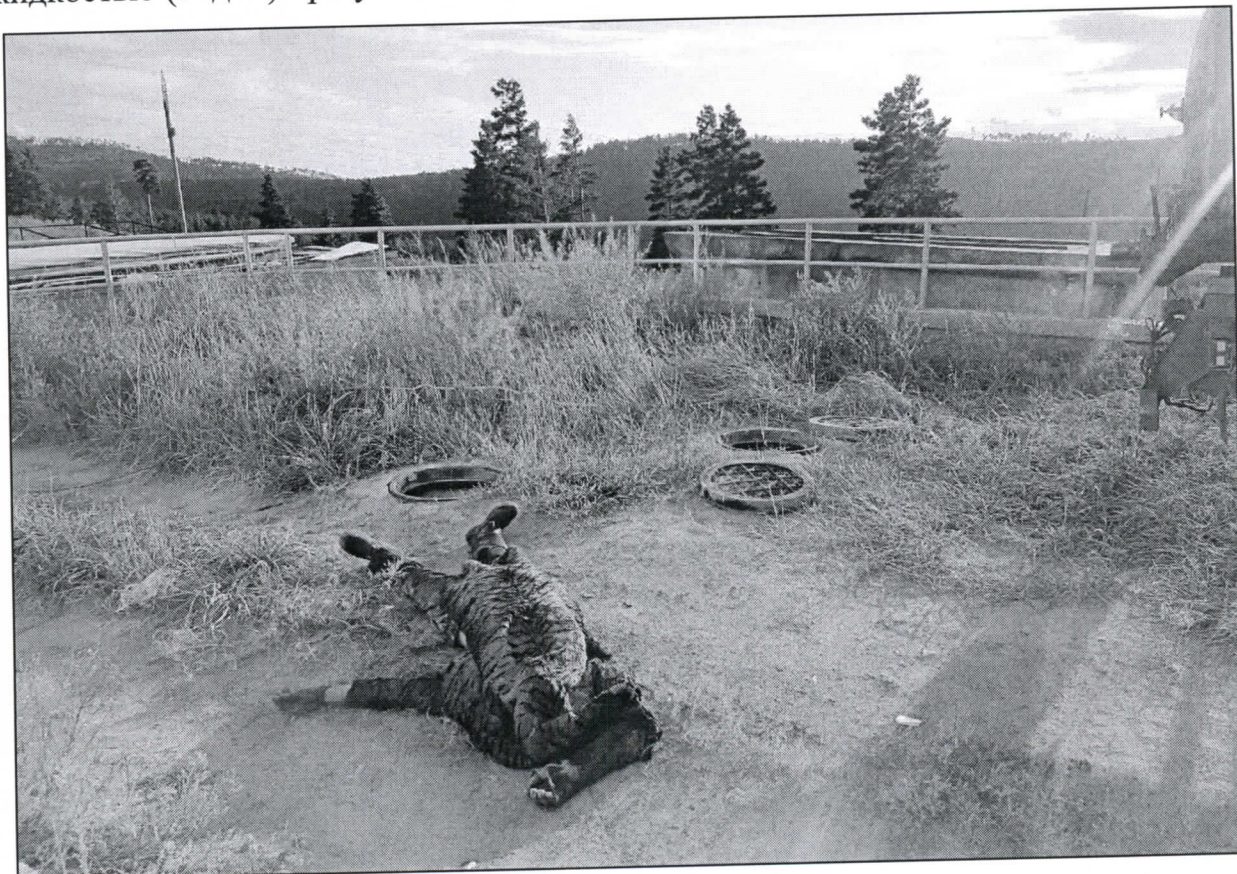
На момент приезда внутри тепловой камеры не было парения, было сухо. Видимость была хорошая. Далее слесарь 1 по установленной в тепловой камере металлической лестнице спустился вниз, встал на трубы и открыл при помощи руки дренажный шаровой кран. Слесарь 2 находился возле люка. Переговоры между собой вели словесно. После открытия дренажа, через 3-4 минуты слесарь 1 вылез из тепловой камеры, так как внутри камеры температура горячего воздуха была примерно 40°C, шло испарение. Подождав 10 минут, слесарь 1 и слесарь 2 услышали звук выхода воды, видимость в тепловой камере начала сокращаться, из камеры шёл пар, и слесарь 1 спустился в тепловую камеру, фонарь не взял.

Слесарь 2 поинтересовался у слесаря 1, всё ли в порядке, последний ответил, что всё нормально. Когда слесарь 1 спускался в тепловую камеру, слесарь 2 не видел, до какого уровня тепловая камера наполнялась водой, так как не было видимости. Через 2 минуты слесарь 1 перестал откликаться. Однако согласно проведённому расчёту объёма слитого теплоносителя через дренажный вентиль в тепловой камере УТ-4 тепловой сети от котельной Юго-Западная, ориентировочное заполнение объёма тепловой камеры (от дна до оси трубопровода) составило 26 минут, отсюда следует, что контроль за спуском воздуха отсутствовал в течение 25-30 минут. Слесарь 2 принял решение спуститься в тепловую камеру, взял фонарь. В тепловой камере видимость была нулевая, на расстоянии вытянутой руки ничего не было видно. Слесарь 2 шёл по трубе и искал слесаря 1, в это время вода шла, то есть дренаж не был закрыт. Тепловая камера была наполнена водой до уровня труб (1,8 м). Дренаж был открыт на $\frac{1}{4}$ отверстия. Слесарь 2 закрыл дренаж и стал светить фонарём вниз, увидел на поверхности воды сапоги. После чего слесарь 2 вылез из тепловой камеры,

Согласно выписке из судебного медицинского заключения смерть слесаря 1 наступила от механической асфиксии от закрытия дыхательных путей жидкостью (водой) при утоплении.

При судебно-химическом исследовании в крови и моче погибшего обнаружен этиловый спирт в концентрации соответственно 1,8% и 2,6%. Данная концентрация этилового спирта в крови соответствует средней степени алкогольного опьянения.

Неудовлетворительная организация производства работ, выразившаяся в неэффективном функционировании системы управления охраной труда, а именно:

отсутствие контроля со стороны ответственных должностных лиц за обеспечением безопасного производства работ;

выполнение работ без наряда-допуска и назначения ответственного руководителя работ;

допущение работника к работе в состоянии алкогольного опьянения;

Нарушение п. 3.6 части 1 Инструкции по охране труда для слесаря по ремонту тепловых сетей № VIII-4 от 29.01.2021, в соответствии с которым вход в запаренные подземные и подвальные помещения запрещается (спуск в подземные (подвальные) сооружения при температуре воды на полу выше 45°C независимо от её уровня не допускается; при более низкой температуре спуск разрешается при уровне воды до 20 см).

Нарушение п. 2.8.14 РД-34.03.201-97, в соответствии с которым запрещается работа в подземном сооружении или резервуаре при уровне воды в нём над уровнем пола выше 200 мм, а также при температуре воды выше 45 °С (спуск рабочих в заполненные паром подземные сооружения и подвальные помещения независимо от температуры воздуха в них не допускается).

Нарушение п. 2.8.7 РД-34.03.201-97, согласно которому до начала и во время работы в подземном сооружении или резервуаре должна быть обеспечена естественная или принудительная его вентиляция (естественная вентиляция камер и каналов должна создаваться открытием не менее двух люков с установкой около них специальных козырьков, направляющих воздушные потоки в люки; до спуска людей в подземное сооружение или влезания в резервуар продолжительность естественной вентиляции должна составлять не менее 20 мин).

Проведён внеплановый инструктаж по охране труда работников УУЭК по причинам несчастного случая.

В соответствии с Правилами в перечень объектов УУЭК, относящихся к ОЗП, внесена тепловая камера.

Обеспечено проведение обучения персонала безопасным методам и приёмам выполнения работ в ОЗП до начала проведения работы в ОЗП.

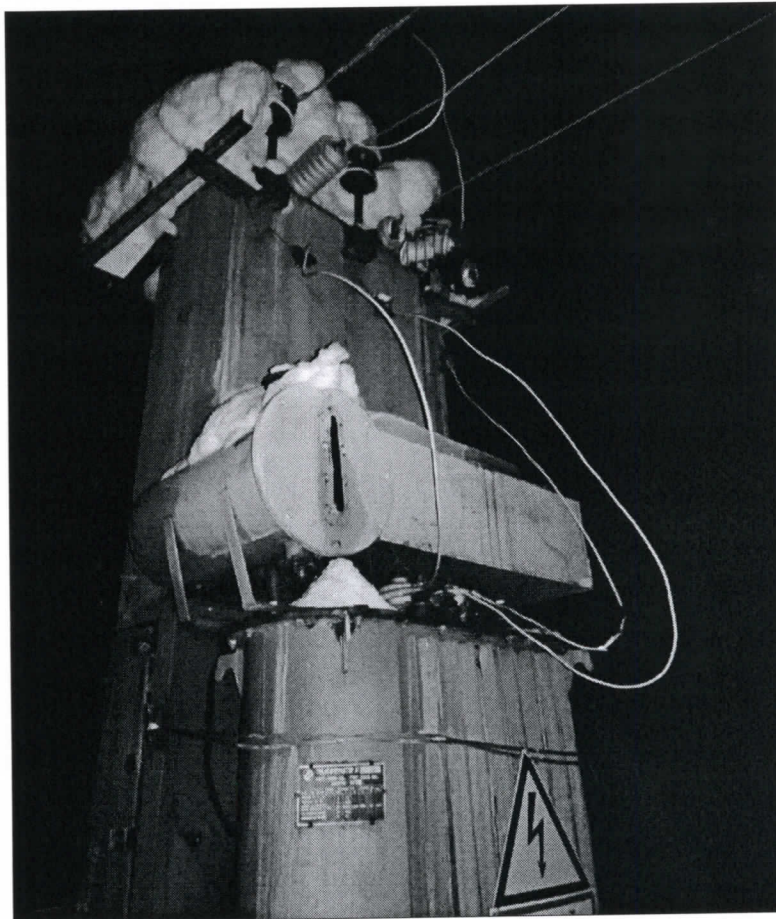
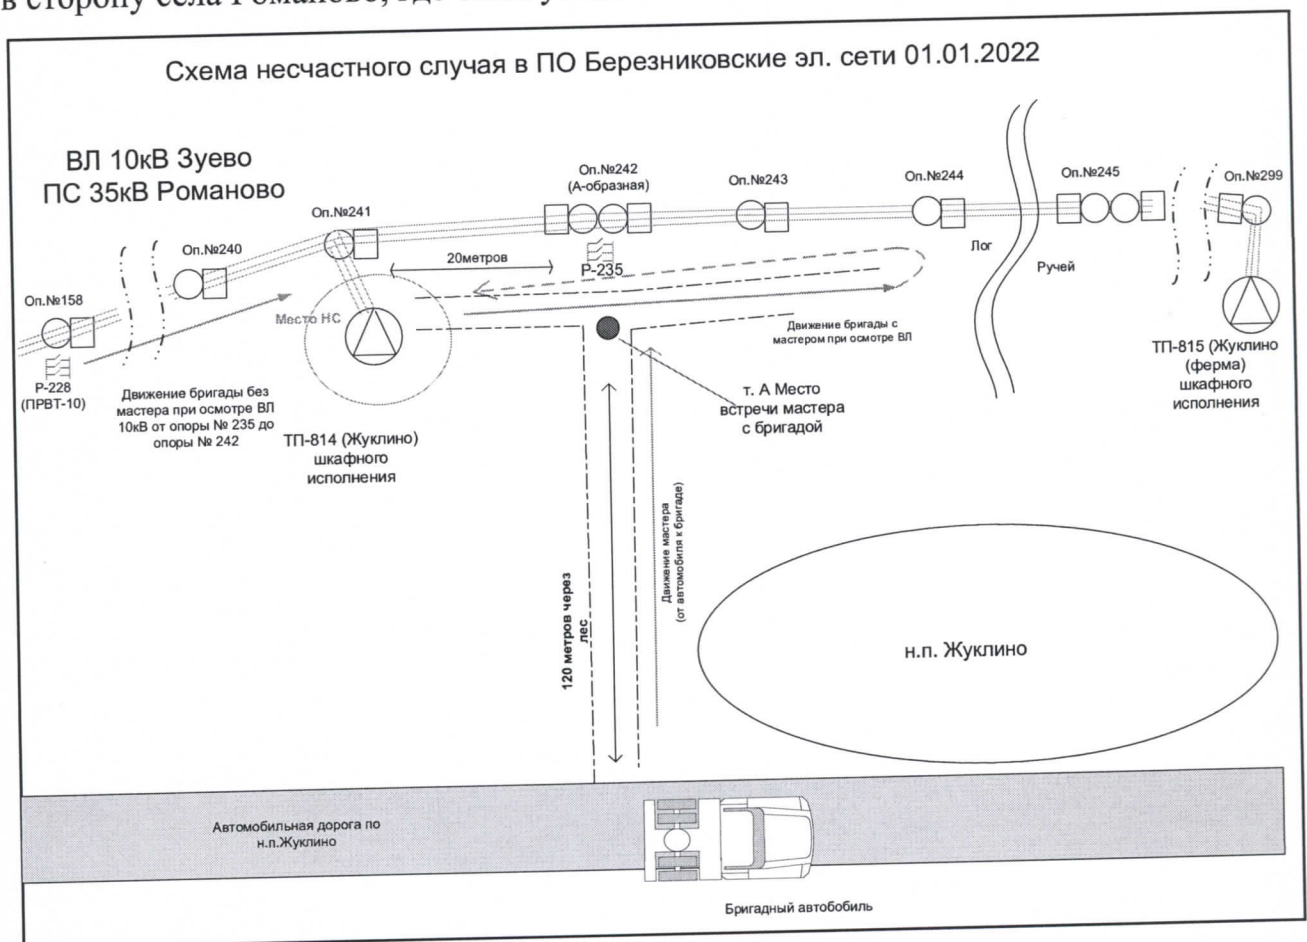
направились обратно для повторного осмотра КТП. По прибытии на место мастер самостоятельно произвёл осмотр КТП и дал команду электромонтёру 1 подняться на КТП для того, чтобы отодвинуть (поправить) разрушенный ОПН-10 кВ средней фазы, который висел на проводе. При подъёме на КТП электромонтёр 1 прикоснулся к токоведущим частям, находящимся под напряжением, и был поражён электрическим током. Мастер за края одежды снял пострадавшего с КТП, но не смог оказать ему первую помощь по причине высокого снежного покрова и отсутствия ровной плотной площадки. Мастер и электромонтёр 2 на руках перенесли пострадавшего к автомобилю, погрузили его внутрь и в 18:06 выехали в сторону села Романово, где была устойчивая мобильная связь.

Самовольная организация ремонтных и восстановительных работ при осмотре линии – нарушение требований п. 38.73 ПОТЭЭ.

Выполнение работ без проведения организационных и технических мероприятий по обеспечению безопасности работ, расширение рабочего места и объёма задания без определения возможности безопасного выполнения работ, необходимых и достаточных мер безопасности, учитывающих фактическое место расположения дефекта на КТП в нарушение:

Выполнение работ на оборудовании КТП без отключения питающей линии напряжением выше 1000 В – нарушение п. 30.1 ПОТЭЭ.

Проведён внеплановый инструктаж персонала ПО БЭС, организующего и осуществляющего осмотры на ВЛ 0,4-20 кВ по темам:

Распорядительным документом ПО БЭС введён запрет на проведение осмотров электросетевого оборудования, подключенного после ПРВТ 6-10 кВ, до отключения всех фаз ПРВТ и проверки отсутствия напряжения на ВЛ, подключенной после ПРВТ.

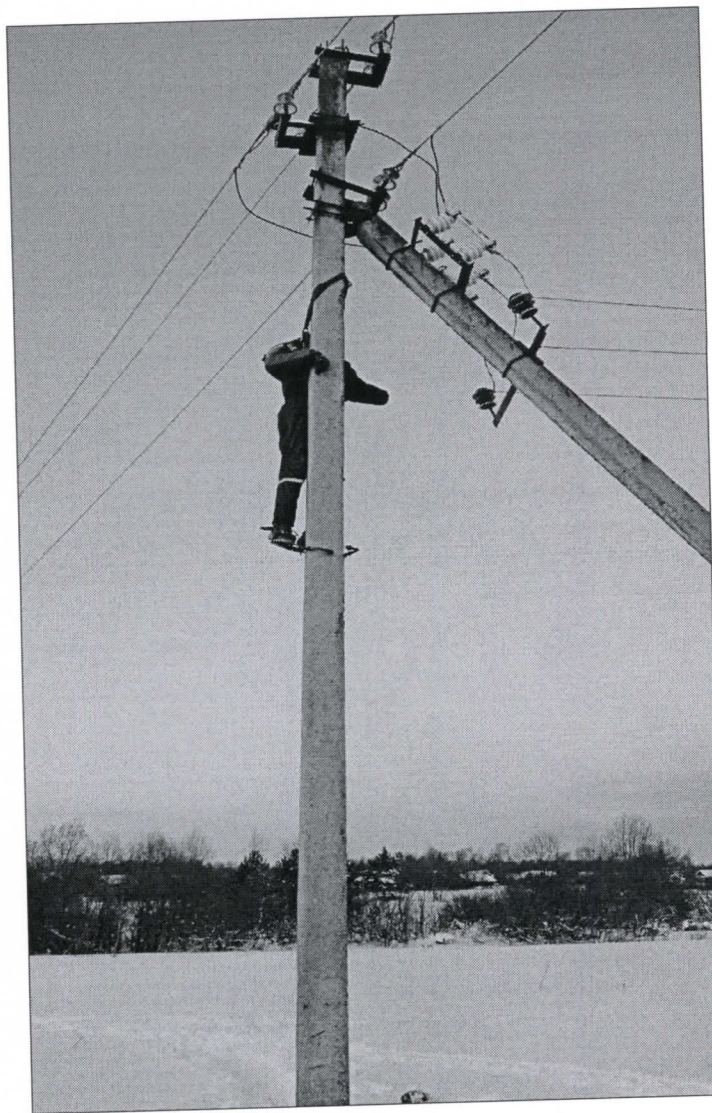
В то время, когда электромонтёр 2 возвращался к бригадному автомобилю, электромонтёр 1 с применением лаз и безлямочного монтерского пояса поднялся на опору к конструкции ПКТ и при попытке замены предохранителя (что подтверждается наличием исправного предохранителя лежавшем на конструкции

нижней траверсы) без применения каких-либо электрозащитных средств приблизился к контактам предохранителя 10 кВ находящегося под напряжением.

Электромонтёр 2, возвращаясь к бригадному автомобилю, пройдя 2/3 расстояния, за спиной услышал хлопок, обернувшись, увидел висящего на опоре № 126 электромонтёра 1.

Снятие и установка новых предохранителей производилась под напряжением без снятия нагрузки на ВЛ 10 кВ, чем нарушен п. 3.10 ПОТЭЭ;

Приближение пострадавшего к токоведущим частям электроустановки, находящейся под напряжением, на расстояние менее допустимого, чем нарушены п. 3.3, 4.8, 38.73 ПОТЭЭ;

Неприменение пострадавшим средств защиты: диэлектрические перчатки, диэлектрическая штанга, указателя напряжения УВН-10 кВ, средства защиты лица и глаз от механических воздействий и рисков термических повреждений электрической дугой, чем нарушены п. 3.11, 4.8, 19.1, 38.81 ПОТЭЭ;

Проведён внеплановый инструктаж персоналу филиала ПАО «Россети Центр» - «Тверьэнерго», выполняющему работы в аварийной ситуации, с изложением обстоятельств и причин несчастного случая.
