2. Обстоятельства несчастных случаев со смертельным исходом, произошедших за последний месяц

3.1 Несчастный случай со смертельным исходом, произошедший в Нижнетагильской дистанции электроснабжения – структурного подразделения Свердловской дирекции по энергообеспечению – структурного подразделения Трансэнерго – филиала ОАО «РЖД» (далее – ОАО «РЖД»)

3.2 Несчастный случай со смертельным исходом, произошедший в ООО «ДВЭС»

3.3 Несчастный случай со смертельным исходом, произошедший в АО «Донэнерго» Новочеркасские межрайонные электрические сети (далее – НчМЭС)

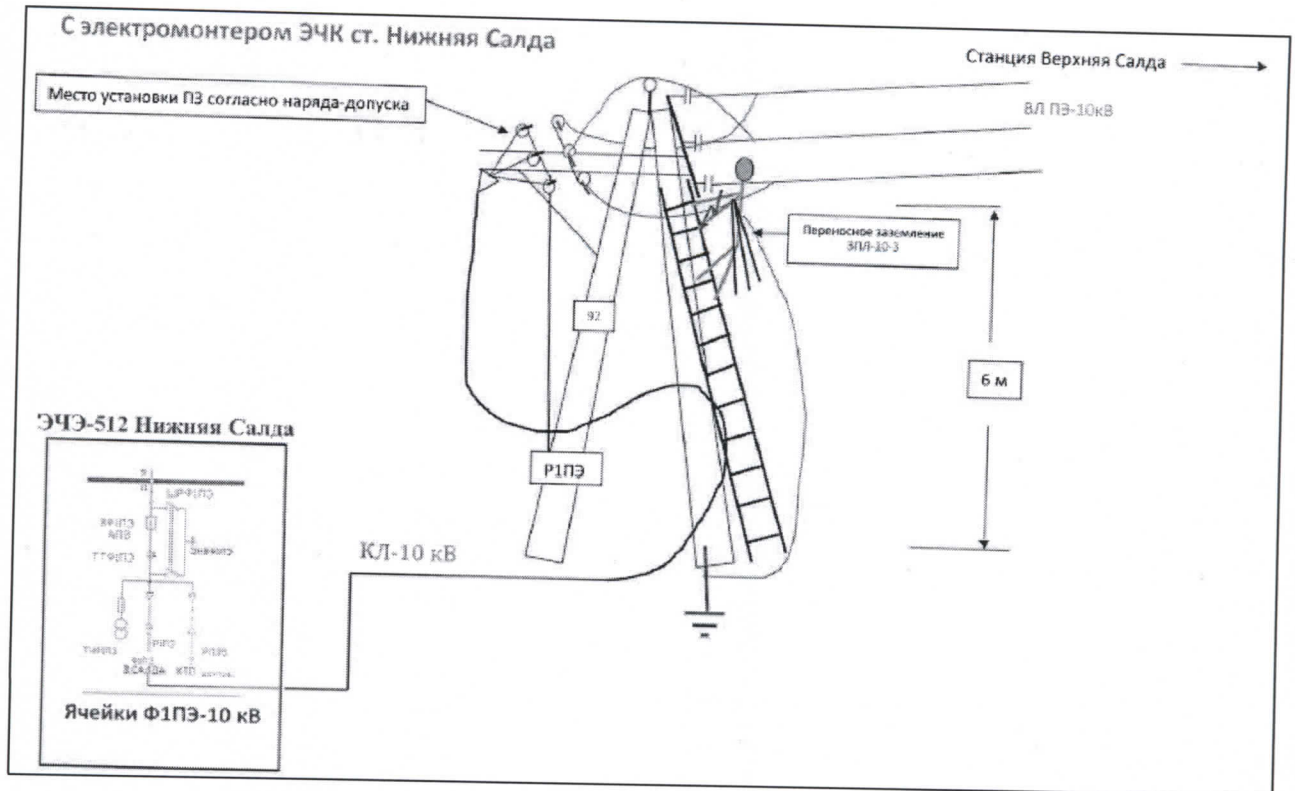
В 12:31 схема выключателя ВФ1ПЭ была разобрана. В 12:32 при установке переносных заземлений № 1, 2, 10 в ячейке выключателя ВФ1ПЭ было обнаружено мёртвое животное (кошка) и обгоревшие жилы кабеля фидера КТП «Дома» в месте присоединения к шинам выключателя, о чём было сообщено энергодиспетчеру 1 и начальнику тяговой подстанции ЭЧЭ-512. После замены масла в баках масляного выключателя в 14:22 была собрана схема выключателя ВФ1ПЭ по приказу и закрыт наряд-допуск.

Для устранения неисправности и восстановления кабельной муфты в ячейке выключателя ВФ1ПЭ был вызван электромеханик ремонтно-ревизионного участка (далее – электромеханик 3).

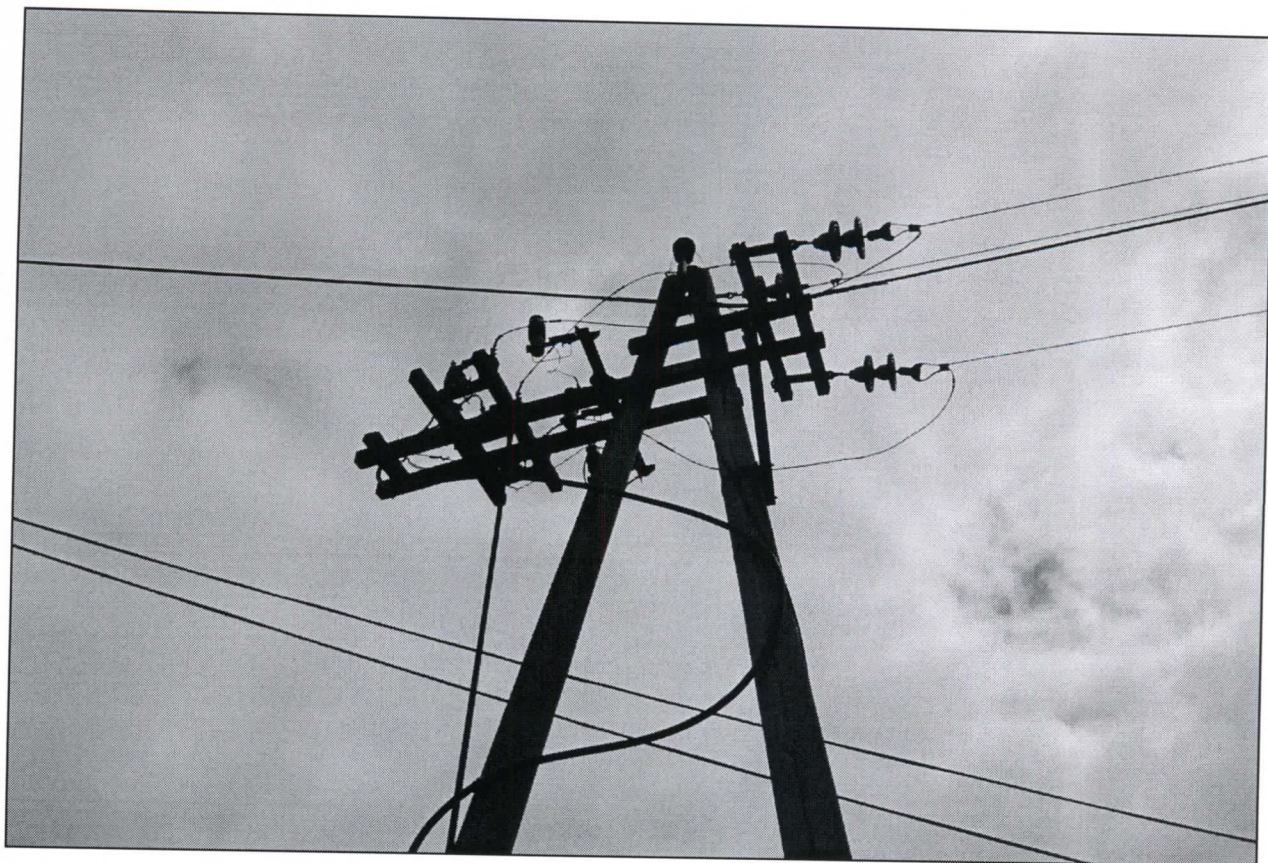
Согласно акту установления границ обслуживания между районом контактной сети станции Нижняя Салда (далее – ЭЧК-507) и тяговой подстанцией ЭЧЭ-512, и технологической карте на подготовку рабочего места № 89, установку переносного заземления на разъединитель ВШЭ, установленного на концевой опоре № 92 фидера продольного электроснабжения, в сторону кабеля производят работники района контактной сети ЭЧК-507, на которых возложена ответственность за состояние разъединителей, демонтаж и монтаж дефектной муфты P1PЭ. В наряде-допуске было определено, что установку переносного заземления на разъединитель P1PЭ устанавливают работники района контактной сети.

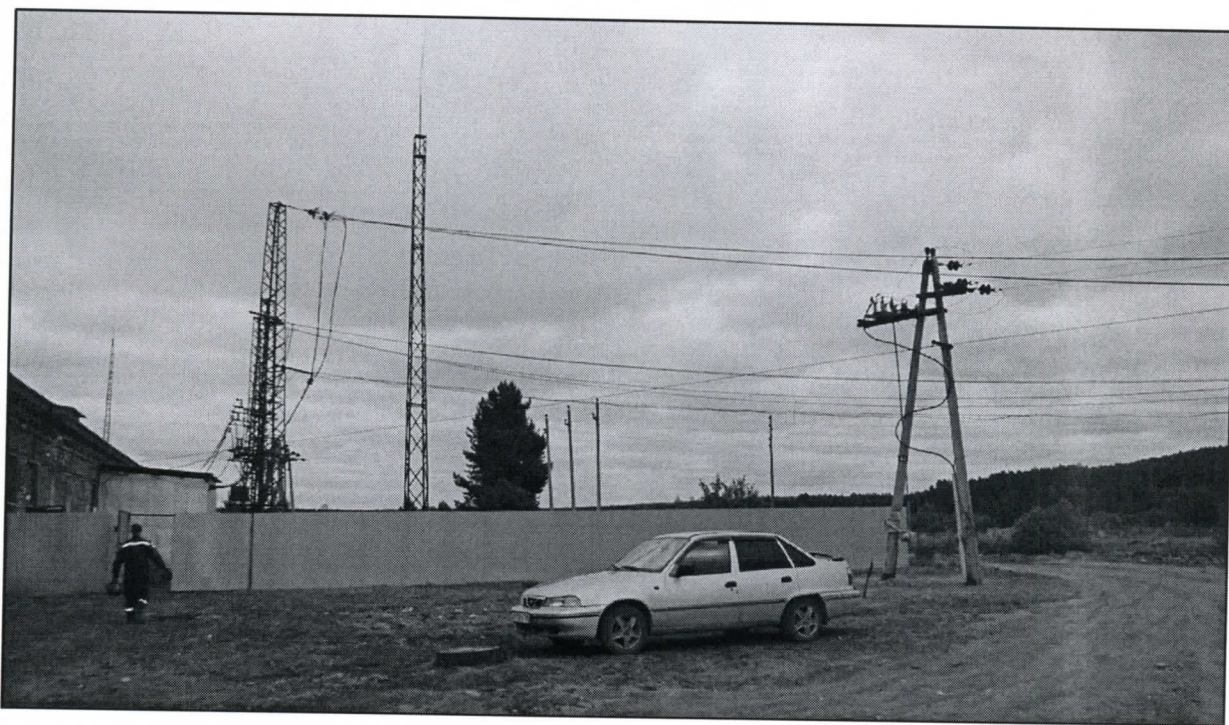
В 20:52 энергодиспетчер 2 выдала приказ № 76 на подготовку рабочего места по наряду-допуску, бланк переключения.

После выдачи приказа № 76 на подготовку рабочего места в ячейке выключателя ВФ1ПЭ схема была подготовлена, кроме установки переносного заземления на разъединитель Р1ПЭ, установленного на концевой опоре № 92 фидера продольного электроснабжения в сторону отключённой кабельной линии.

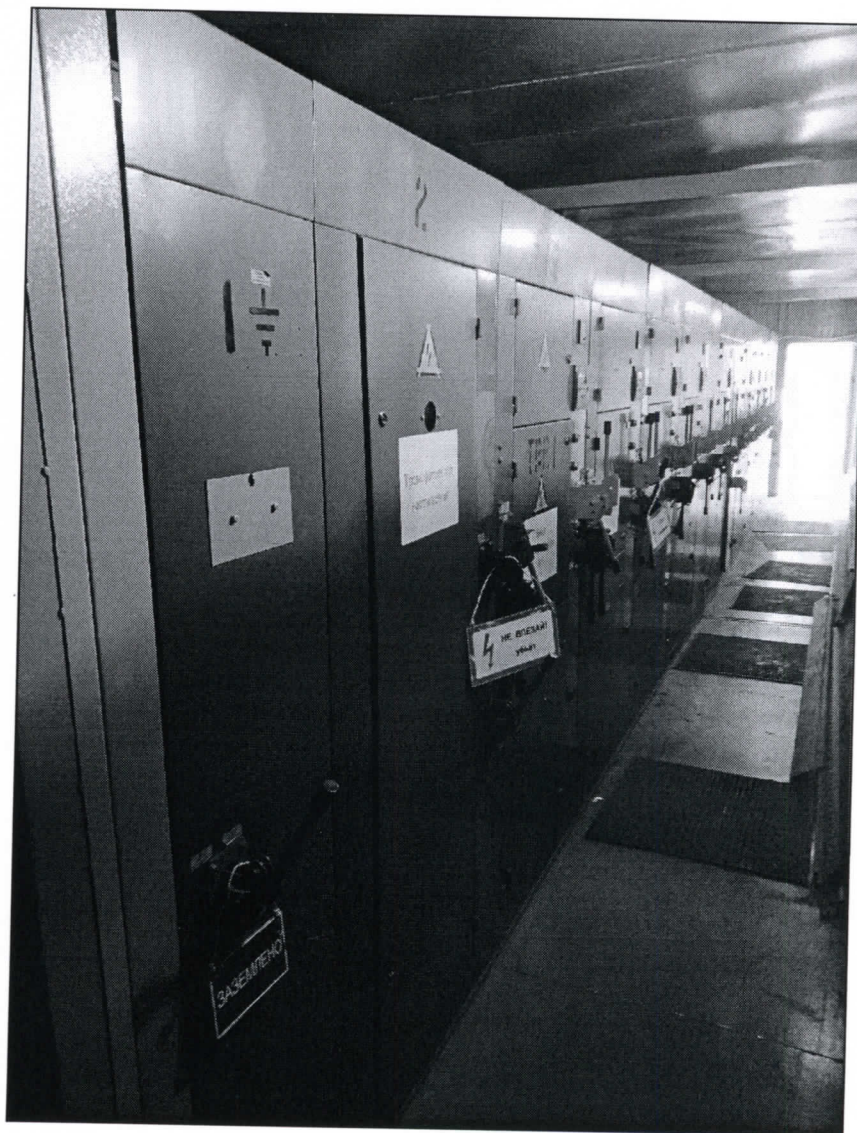
Описание несчастного случая: В ночь с 3 на 4 сентября по заданию на производство работ (далее — наряд-допуск) бригадой в составе допускающего и производителя работ (далее — производитель работ), членов бригады (электромонтёра 1, электромонтёра 2, электромонтёра 3) выполнялась плановая ревизия (далее — работы) следующего оборудования, входящего в состав КТПН-6/0,4 кВ № 1 «Седанка Сити» по Ф-13 ПС «Седанка»: РУ-0,4 кВ; двух силовых трансформаторов 6/0,4 кВ в камерах Т-1. Т-2 и РУ-6 кВ (ячейки РУ-6 кВ по Ф-13 ПС «Седанка»: № 1 — заземление сборных шин (далее — СШ), № 3 — ввод трансформатора № 1, № 5 — отходящая КЛ к КТПН-6/0,4 кВ № 2 «Седанка Сити» по Ф-13 ПС «Седанка», № 6 — ввод трансформатора № 2.

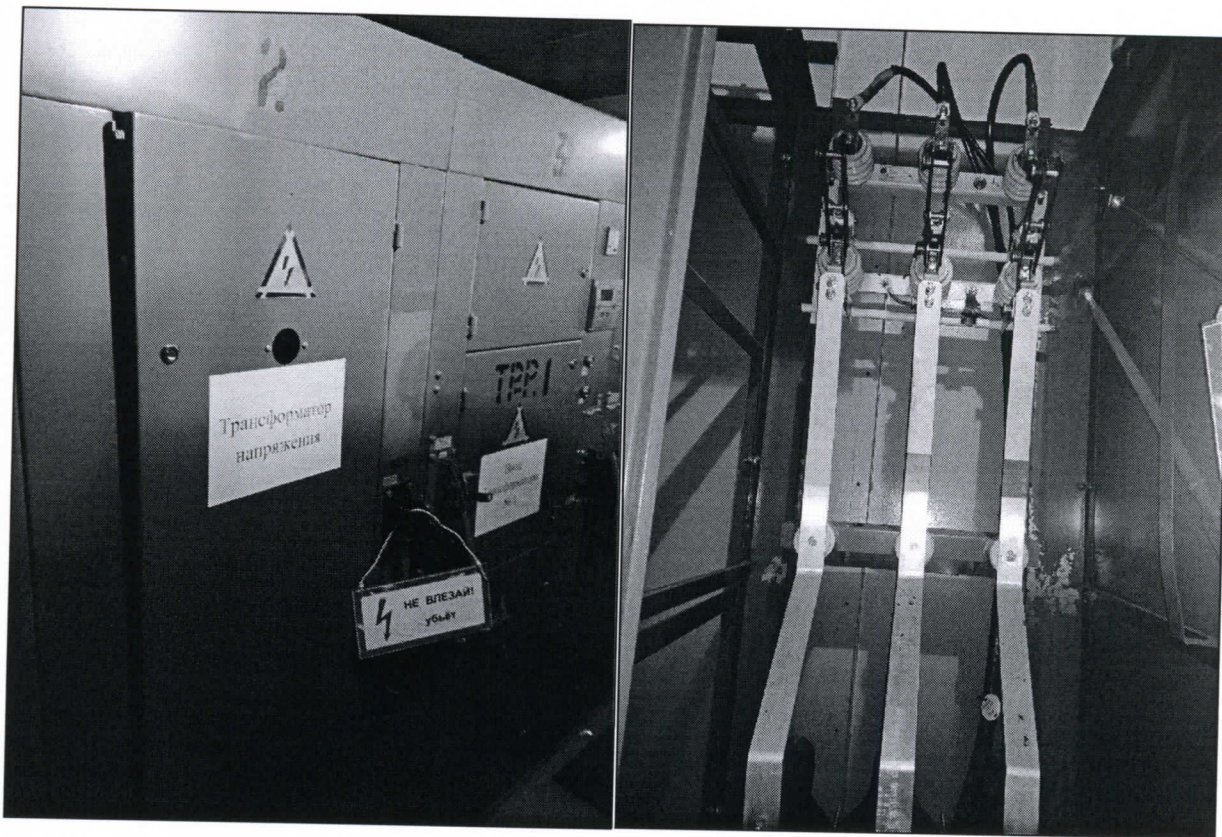
Около 00:00 производитель работ приступил к подготовке рабочего места (отключение секции РУ-6 кВ ф. 13 ПС «Седанка»), следствием которого явилось отключение штатного освещения в КТПН-6/0.4 кВ № 1 «Седанка Сити». После подготовки рабочего места, проведения членам бригады производителем работ целевого инструктажа до начала производства работ, примерно в 0:30 электромонтёр 1 и производитель работ приступили к ревизии РУ-0.4 кВ (протяжка болтовых соединений и уборка от пыли), а электромонтёр 2 и электромонтёр 3 – к ревизии 2-х трансформаторов. По факту окончания ревизии в РУ-0,4 кВ производитель работ, а после и электромонтёр 1, собрав рабочий инвентарь, перешли для последующего выполнения работ в РУ-6 кВ, где оставшаяся часть работ была поделена между членами бригады. Электромонтёр 1 приступил к работе в кабельном отсеке ячейки № 6 трансформатора № 2. Электромонтёр 3, взяв инструменты, приступил к работе в смежной от электромонтёра 1 ячейке № 5 (к КТПН-2 по Ф-13 ПС «Седанка»). Электромонтёр 2 в это время находился на улице, так как вышел за инвентарём (ветошью). Спустя несколько минут все члены бригады услышали громкий взрыв. Электромонтёр 1 и электромонтёр 3

увидели, как из ячейки № 2 ЗНОЛПа, в которой производство работ нарядом-допуском было не предусмотрено, выпадает обожжённый производитель работ. Забежавший в РУ-6 кВ после взрыва электромонтёр 2 начал оказывать первую помощь пострадавшему, оставаясь с ним до прибытия скорой помощи. Электромонтёр 3 вызвал скорую помощь, а электромонтёр 1 тушил возгорание в ячейке № 2 ЗНОЛПа, где произошёл несчастный случай.

Произведено переподключение кабельных перемычек 6 кВ на измерительные трансформаторы напряжения (ЗНОЛП) по ф. 13 и ф. 5 ПС «Седанка» с целью обеспечения снятия напряжения в ячейках ЗНОЛП.

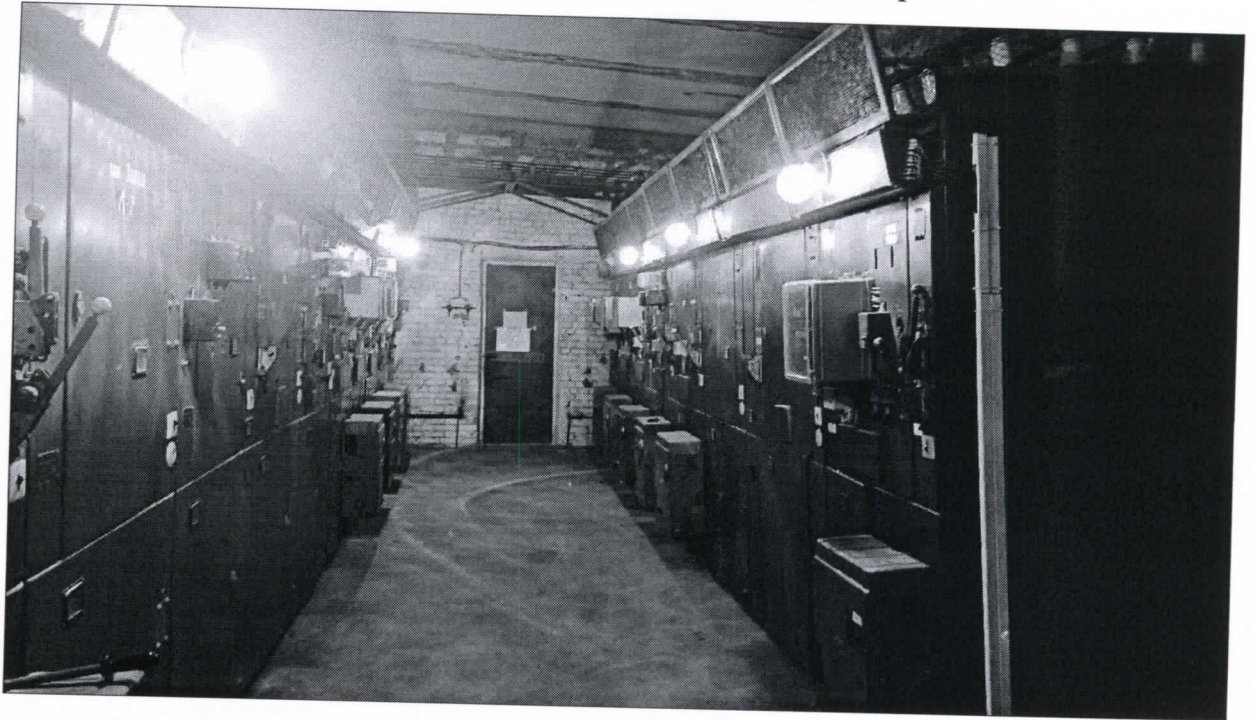
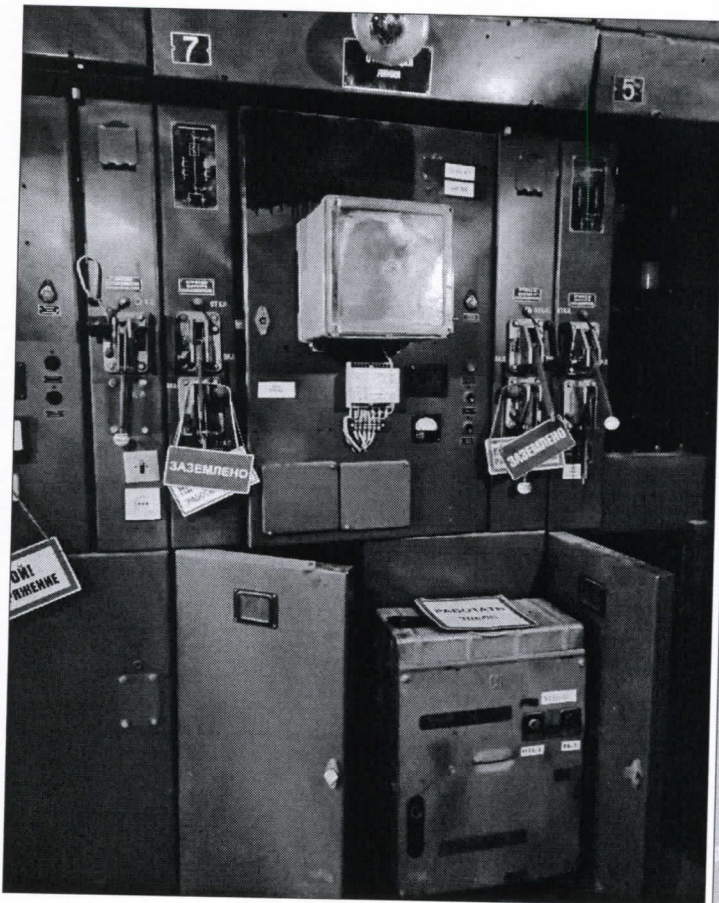
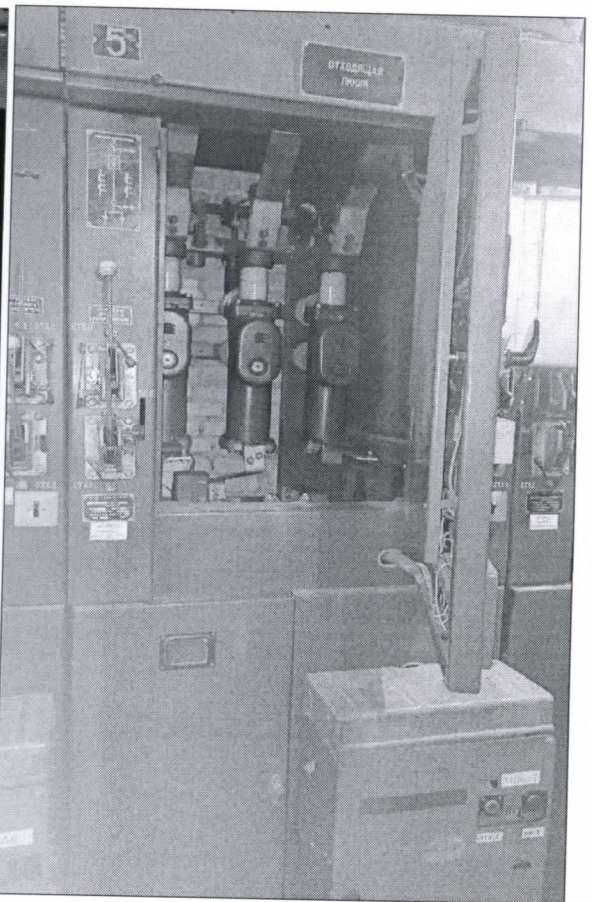
электромонтёр ОВБ не закрыл дверь ячейки на замок, оставил дверь ячейки «Л10 ф5», где не планировалось проведение работ, приоткрытой.

Проведена ревизия всех запирающих устройств электроустановок филиала АО «Донэнерго» НчМЭС.

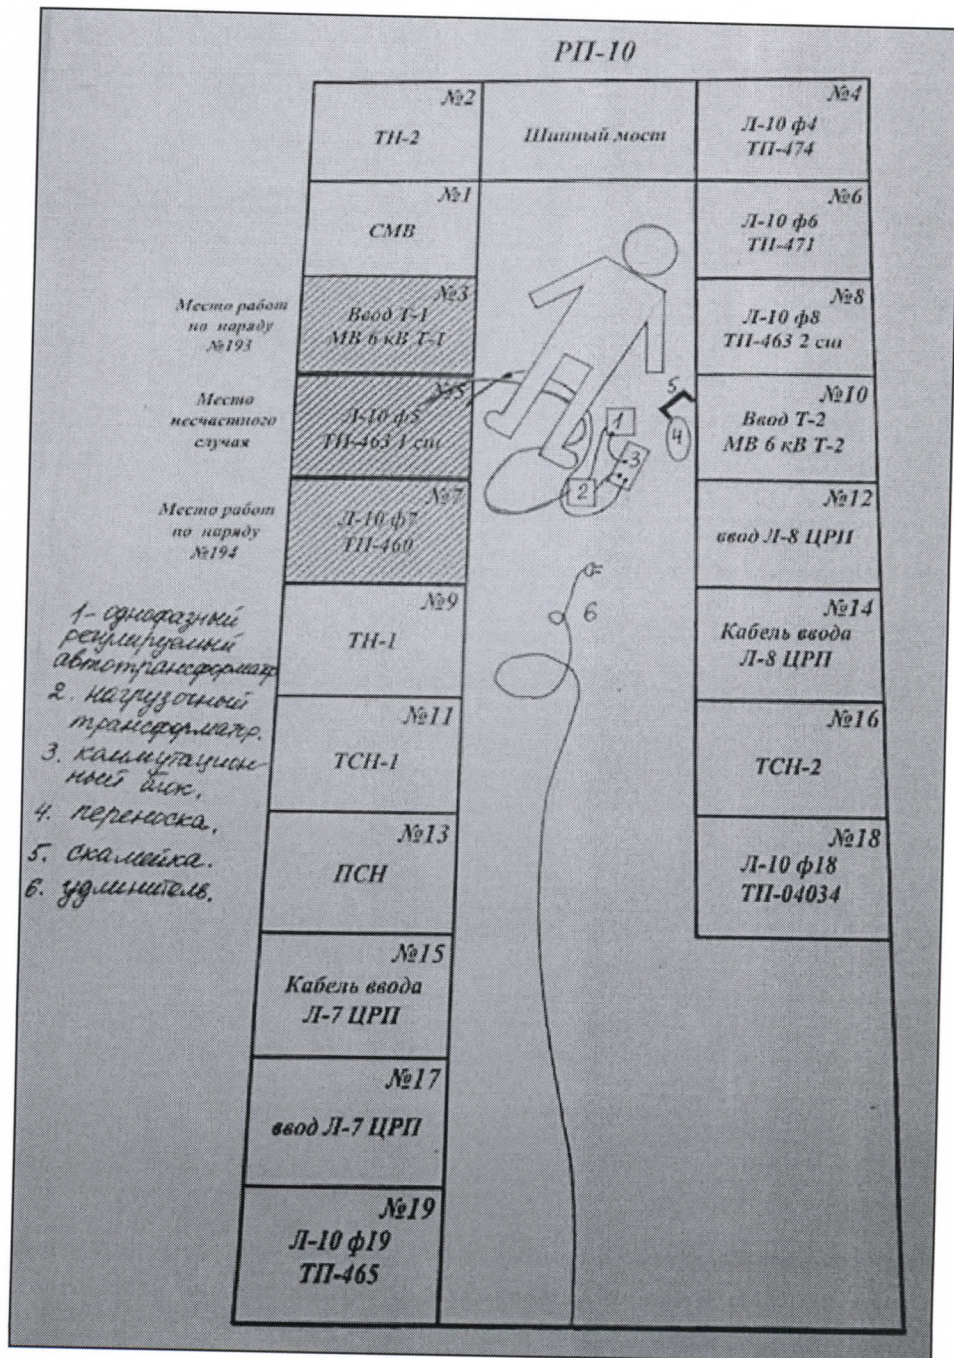
В 11:41 электромонтёр ОВБ сообщил старшему диспетчеру ОДС о завершении подготовки рабочего места по наряду-допуску № 194, а также о выполнении мероприятий при подготовке рабочего места в РП-10 РУ-6 кВ ячейка «Л-10 ф7». После этого он получил разрешение на допуск бригады по наряду-допуску № 194. При этом дверь ячейки «Л10 ф5», находящейся под напряжением, рядом с ячейкой «Л-10 ф7», он оставил в приоткрытом состоянии, не закрыв на замок.

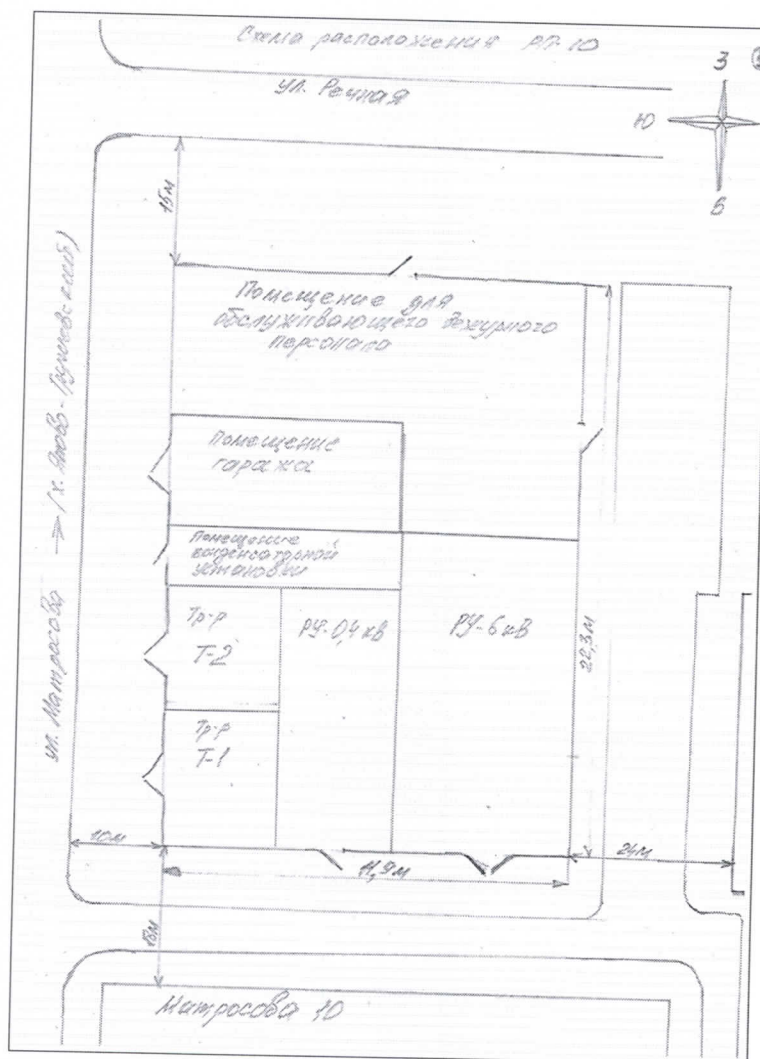
Электромонтёр ОВБ, выполняющий функции допускающего согласно наряду-допуску № 194, провёл целевой инструктаж производителю работ, проводимый допускающим при первичном инструктаже, а члену бригады электромонтёру РЗиА данный инструктаж не был проведён, что подтверждено нарядом-допуском № 194.

Электромонтёр ОВБ, выполняющий функции допускающего, не доказал бригаде, что напряжение в РП-10 РУ-6 кВ ячейка «Л-10 ф7», ячейке «Т-1»

отсутствует, демонстрацией установленных заземлений или проверкой отсутствия напряжения.
