2. Обстоятельства несчастных случаев со смертельным исходом, произошедших в январе-феврале текущего года

3. Уроки, извлечённые из несчастных случаев со смертельным исходом, подготовленные на основе материалов, представленных территориальными органами

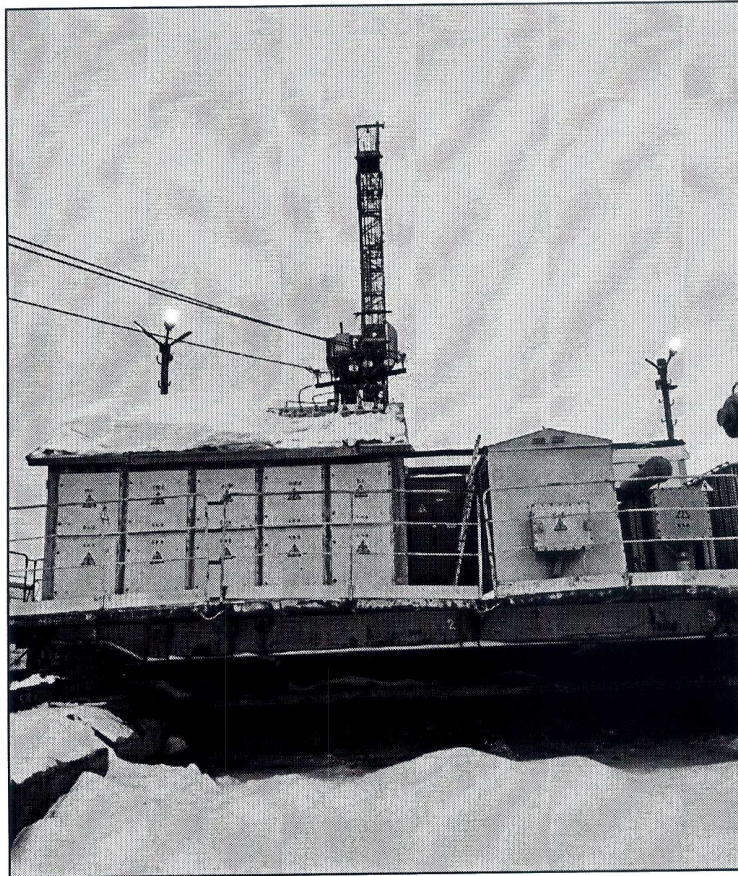
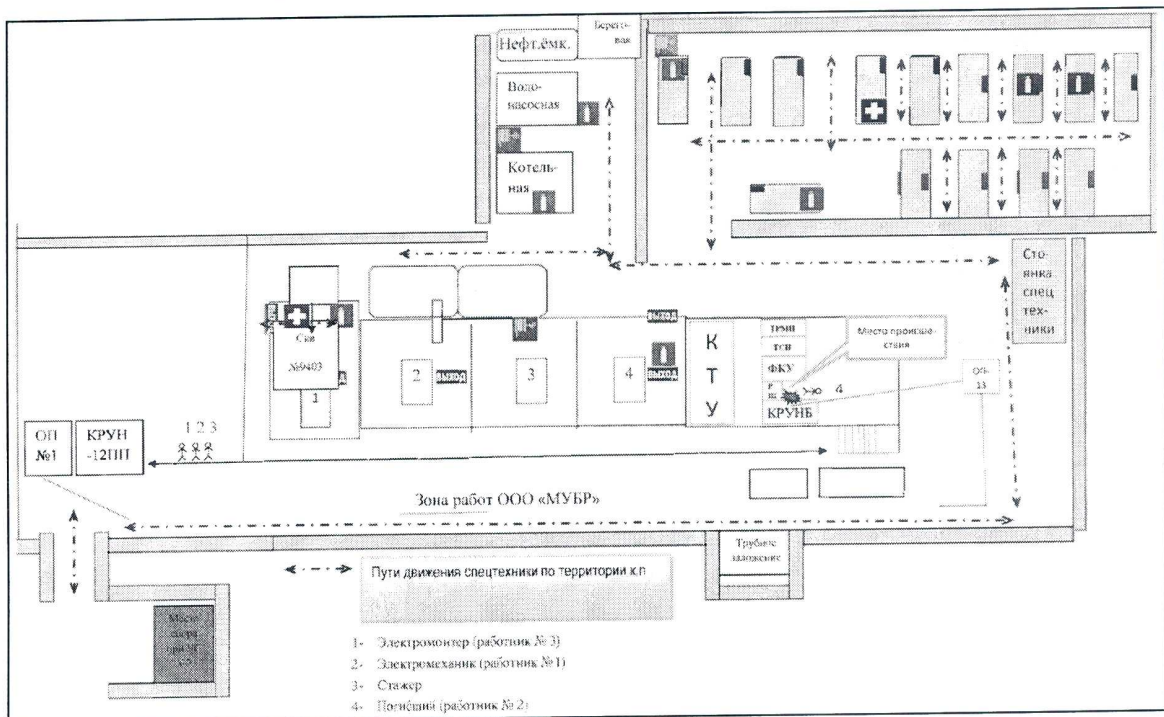
Место несчастного случая: Кустовая площадка № 94 Тайлаковского месторождения, приемный портал КРУ-6 кВ, Ханты-Мансийский автономный округ

Недостаточность принятых мер обеспечения безопасности, неполный и некачественный целевой инструктаж бригады – нарушение п.п. 4.1, 5.1-5.3, 5.7, 6.23, 6.29, 6.32, 10.8, 11.1 Правил по охране труда при эксплуатации

Не были приняты достаточные меры, препятствующие доступу работников к частям электроустановки, оставшимся под напряжением – нарушение п.п. 5.1, 5.2, 5.8, 6.30, 6.31, 6.32, 10.5, 10.6, 10.7, 10.9 ПОТЭЭ.

Нарушение погибшим требований охраны труда, выразившееся в приближении к токоведущим частям электроустановки, находящимся под напряжением, на недопустимое расстояние, расширении рабочего места и объёма задания, непроведении целевого инструктажа члену бригады, необеспечении в полном объёме процедуры допуска, - нарушение п.п. 3.3, 4.2, 5.1, 5.2, 5.9, 10.8, 11.1, 11.4 ПОТЭЭ.

Проведён внеплановый инструктаж электротехническому персоналу ООО «БСК», ООО «МУБР» и ООО «Д.Э.С.» по результатам и обстоятельствам несчастного случая.

Разработаны дополнительные мероприятия для предупреждения аналогичных случаев, издан приказ по усилению контроля за соблюдением требований Правил и инструкций по электробезопасности в ООО «БСК», ООО «МУБР» и ООО «Д.Э.С.».

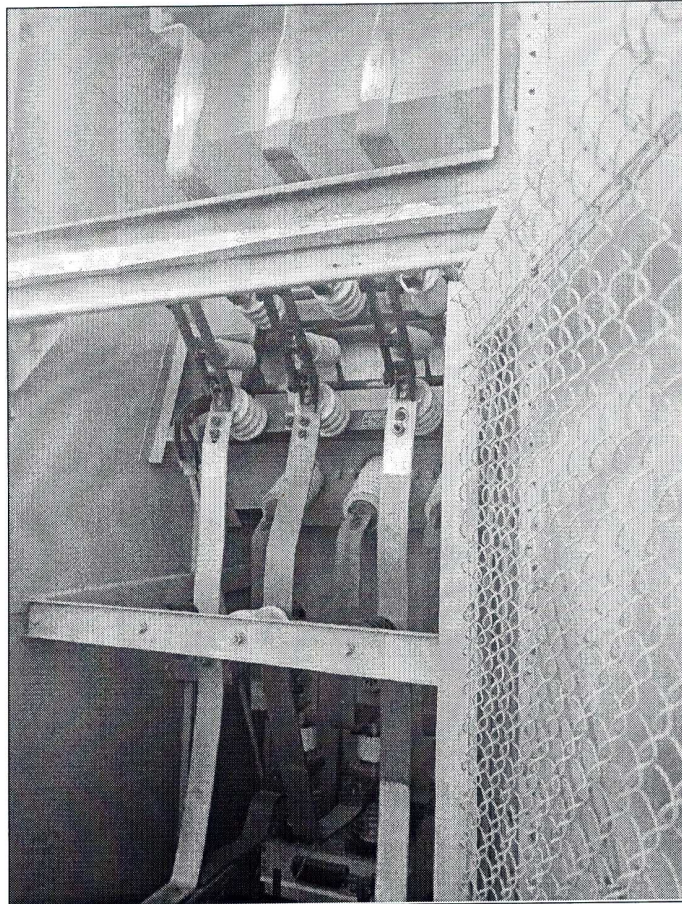
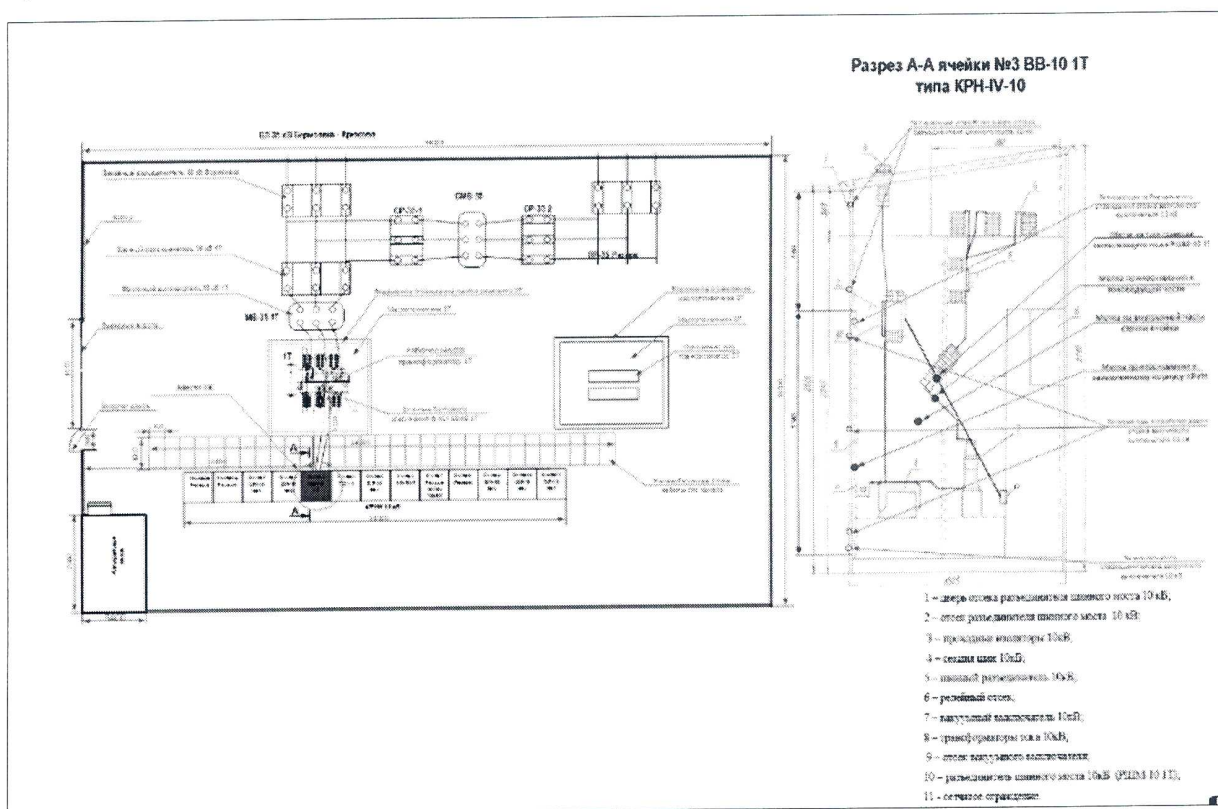
Там он увидел, что на территории ОРУ 35 кВ электрослесарь В. лежит на спине около ячейки № 3, ноги лежат на железобетонных плитах кабельного канала. Мастер С. закричал: «В. попал под напряжение!».

- нахождении электрослесаря в действующей электроустановке (ячейка КРУН-IV 10 кВ № 3 «ввод 10 кВ-1»), нахождение в которой не предусмотрено выданным заданием;

- нахождении электрослесаря на территории ПС 35/10 Крюково до получения целевого инструктажа и оформления допуска бригады к работе по наряду-допуску;

- в необеспечении постоянного контроля за всеми членами бригады со стороны мастера участка;

Не допускается нахождение работников в одном лице без членов бригады при выполнении работ в электроустановках выше 1000В по наряду-допуску, кроме случаев, указанных в п.11.2. ПОТ ЭЭУ.

При выполнении работ по нарядам-допускам в электроустановках закрываются на ключ ячейки, оставшиеся под напряжением.
