2. **Обстоятельства несчастных случаев со смертельным исходом, произошедших за последний месяц**

3. Уроки, извлечённые из несчастных случаев со смертельным исходом, подготовленные на основе материалов, представленных территориальными органами

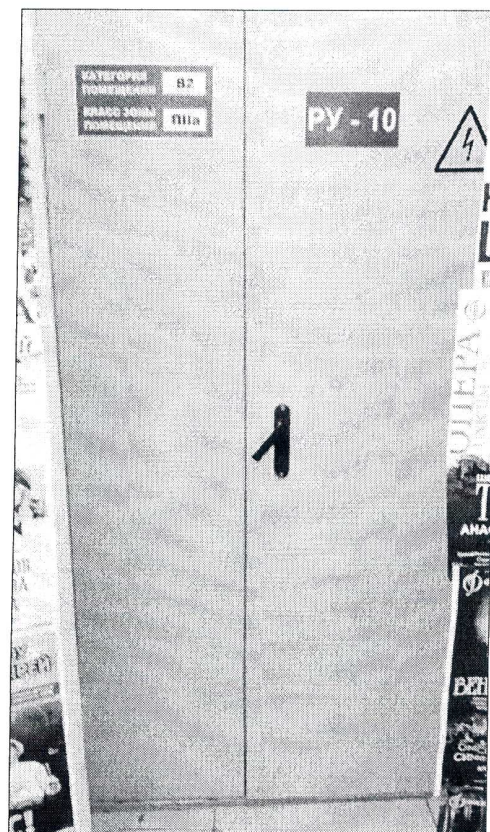
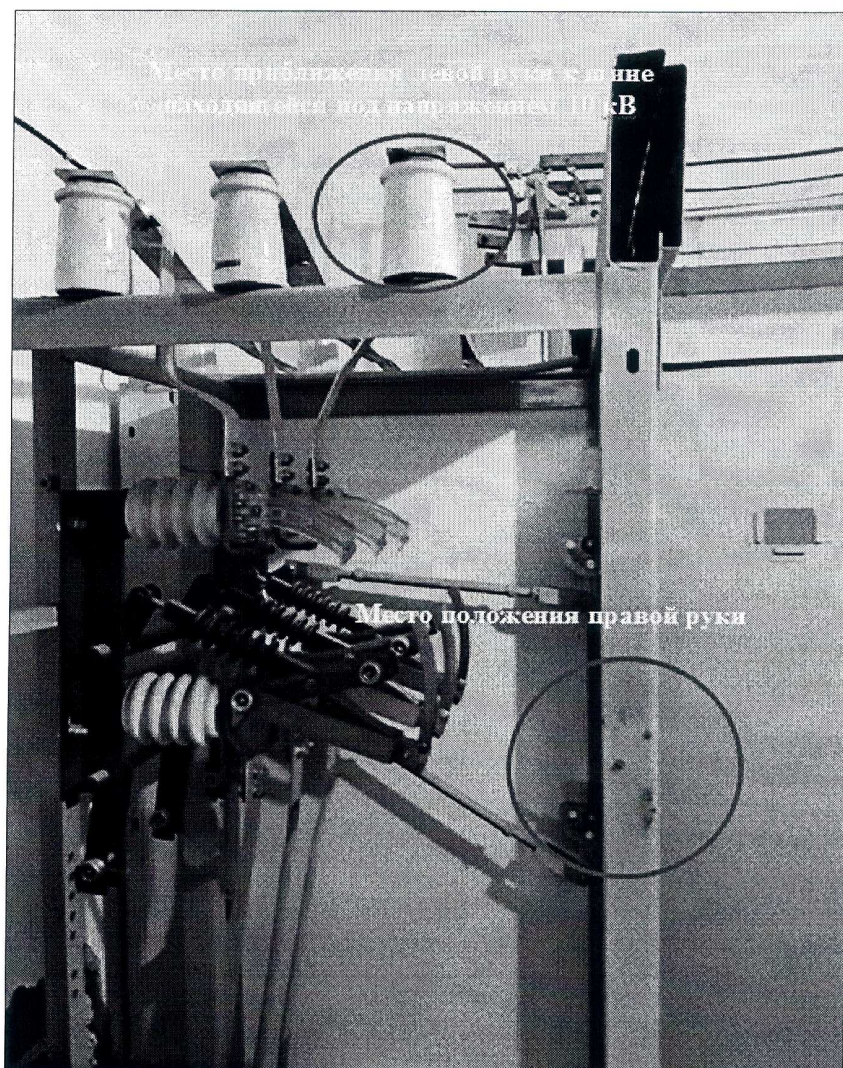
Двери в РУ-10 кВ ТП № 5 были открыты, поэтому пострадавший беспрепятственно вошёл в РУ-10 кВ ТП № 5. Из-за открытой двери ячейки вводного выключателя 2-ой секции шин 10 кВ РУ-10 кВ ТП № 5 главный энергетик ЗАО «ТЦ «Континент» и дежурный электрик ЗАО «ТЦ «Континент» не видели, как пострадавший зашёл в РУ-10 кВ ТП № 5.

Зайдя в помещение РУ-10 кВ ТП № 5, пострадавший по неустановленным причинам правой рукой опёрся на металлическую конструкцию резервной ячейки 10 кВ, а левую руку поднял вверх, тем самым он приблизился левой рукой на недопустимое расстояние к шинам шинного моста 1-ой секции шин 10 кВ РУ-

10 кВ ТП № 5, находящимся под напряжением 10 кВ, в результате чего был смертельно поражён электрическим током.

Приближение пострадавшего к неограждённым токоведущим частям, находящимся под напряжением выше 1000 В, на расстояние менее допустимого.

Наличие в РУ-10 кВ ТП № 5 открытых токоведущих частей, находящихся под напряжением 10 кВ, доступных для случайного прикосновения.

ЗАО «ТЦ «Континент» указано оградить неизолированные токоведущие части в РУ-10 кВ ТП № 5.

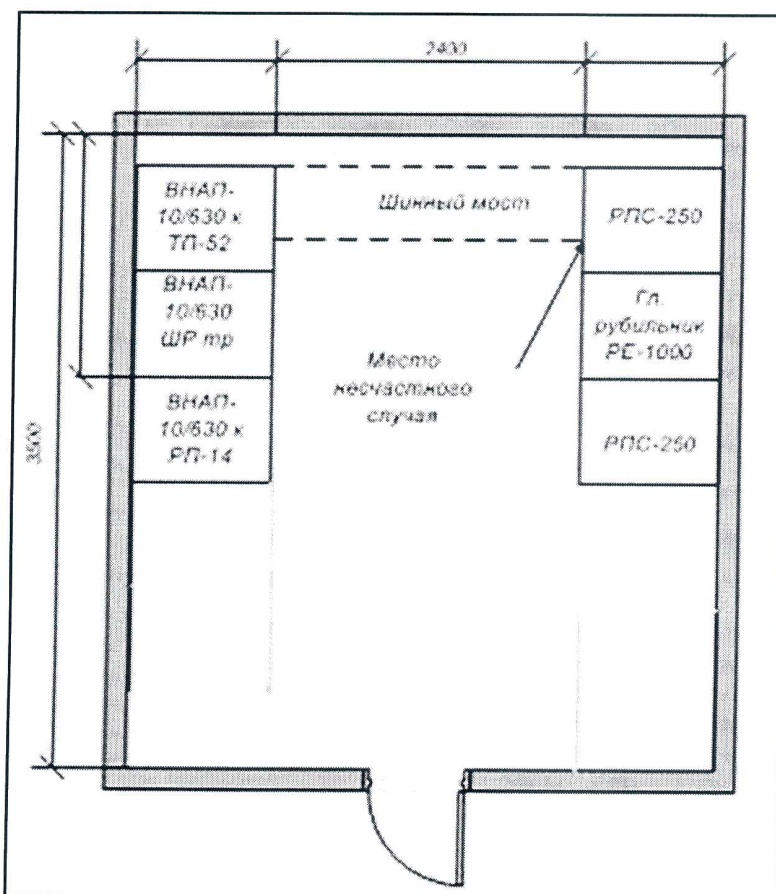
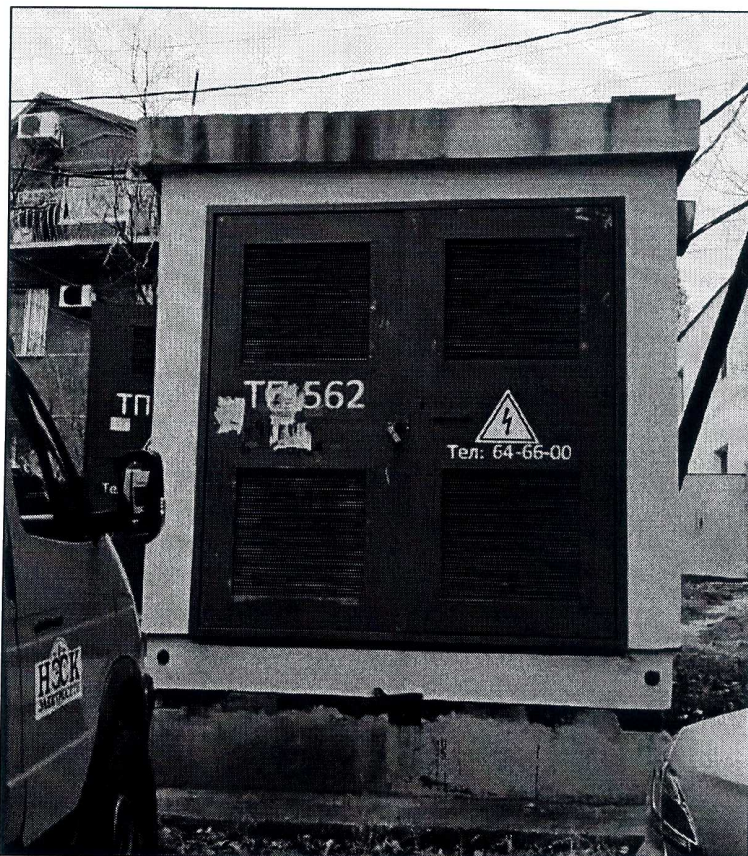
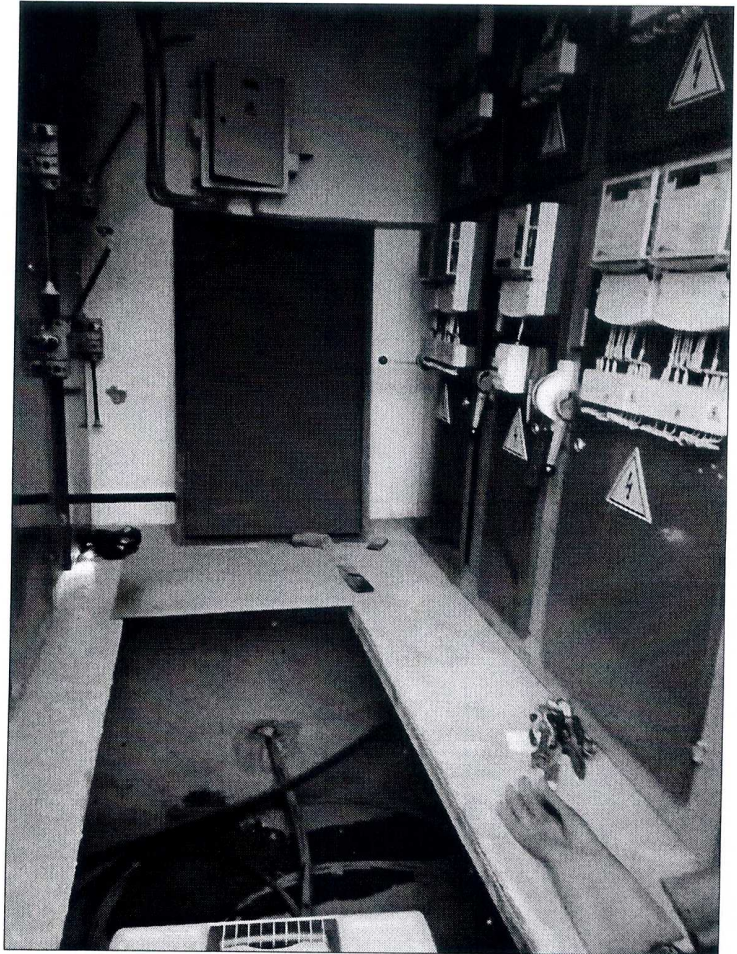
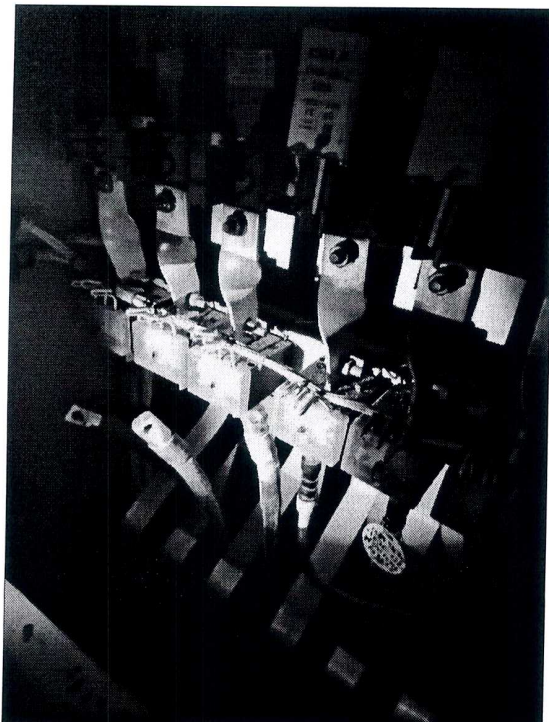
нужно подключить на свободный рубильник. Затем электромонтёр 2 начал с кем-то созваниваться по личному мобильному телефону. После телефонного разговора он самостоятельно начал подготавливать рабочее место, попросил электромонтёра 1 принести инструмент. При подготовке рабочего места электромонтёр 2 отключил коммутационные аппараты и главный рубильник 0,4 кВ. Электромонтёр 1 также зашёл в РУ 6/0,4 кВ БКТП № 562. Соседние от рабочего места ячейки 0,4 кВ были закрыты, там, где планировалась работа электромонтёров, двери ячеек были открыты. Электромонтёр 1 взял защитные средства, указатель напряжения 0,4 кВ. Он проверил – на отходящих шинах напряжение отсутствовало. Убедившись в отсутствии напряжения на подготовленном рабочем месте, электромонтёры начали заводить кабель к свободному коммутационному аппарату 0,4 кВ (рубильник РПС). Электромонтёр 2, взяв диэлектрические боты, спустился в кабельный канал, подал кабель снизу электромонтёру 1. Электромонтёр 2, подавая кабель, находился рядом с рубильником в согнутом положении, он просунул руку

в ячейку, чтобы потянуть нулевую жилу. Электромонтёр 1, стоя над электромонтёром 2, взял кабель и задал ему вопрос. Не получив ответа, электромонтёр 1 дотронулся до электромонтёра 2 рукой и понял, что что-то не так. Электромонтёр 1 повернулся и увидел, что трансформатор не отключён. Электромонтёр 1 отключил трансформатор, вытащил электромонтёра 2 из ячейки, приступил к оказанию первой доврачебной помощи,

Нарушение трудового распорядка и дисциплины труда, выразившееся в допущении самовольного проведения работ в действующих электроустановках, а также расширении рабочих мест и объёма здания, определённых нарядом-допуском, распоряжением или утверждённым работодателем перечнем работ, выполняемых в порядке текущей эксплуатации (п. 4.2 Правил по охране труда при эксплуатации

- допущена работа в согнутом положении, когда при выпрямлении расстояние до токоведущих частей составляло менее допустимого значения (нарушение п. 4.7.ПОТЭЭ);
