2. Обстоятельства несчастных случаев со смертельным исходом, произошедших за последний месяц

3. Уроки, извлечённые из несчастных случаев со смертельным исходом, подготовленные на основе материалов, представленных территориальными органами

3.1 Несчастный случай со смертельным исходом, произошедший в филиале АО «Донэнерго» Шахтинские межрайонные электрические сети

3.2 Несчастный случай со смертельным исходом, произошедший в ООО «ЮгЭнергоРесурс»

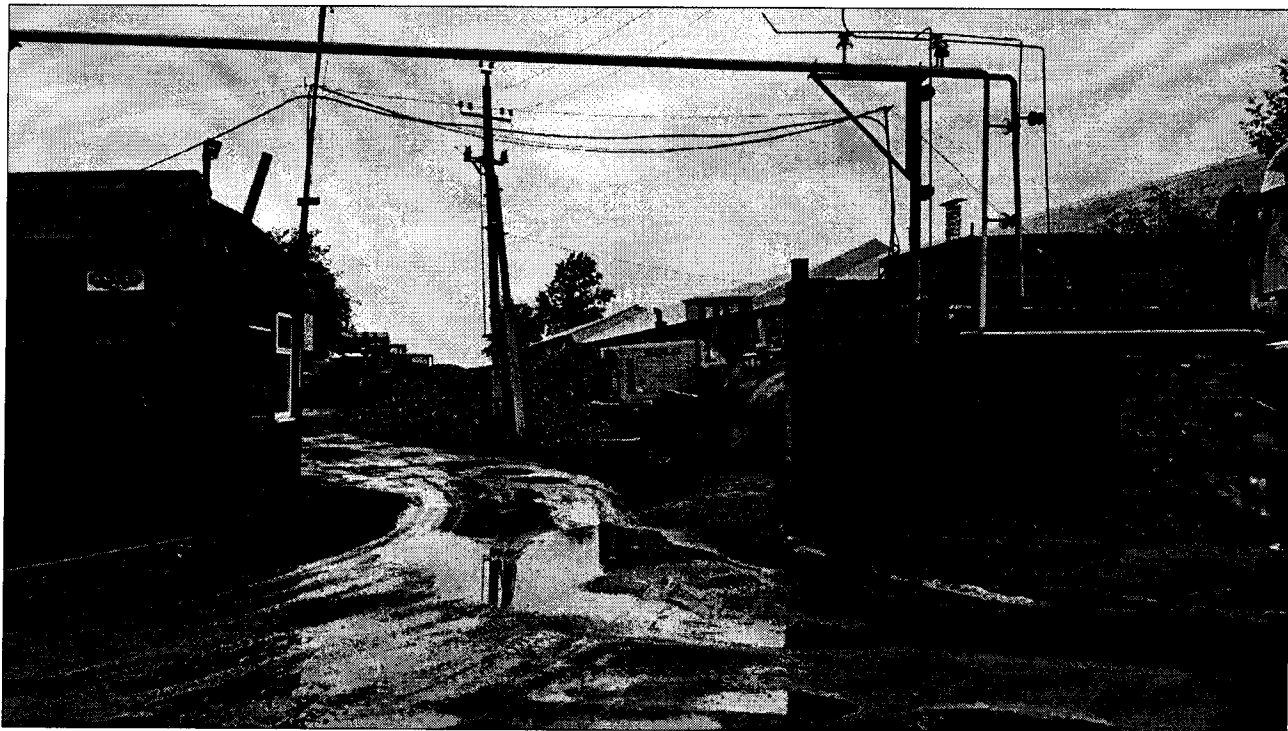
Опора № 7/1 воздушной линии электропередачи 6 кВ Л-815

После отключения ТП-188 совместно принято решение об отключении ТП-0394, технологически подключённую к ВЛ-6 кВ Л-815, территориально находящуюся по близости. ЭМ1, ЭМ2 и ДЭМ, расширив объём задания, попытались отключить разъединитель на опоре № 7/1 в сторону ТП-0394. Разъединитель не отключился. В целях осмотра разъединителя ЭМ2 и ДЭМ

принесена и установлена к опоре неинвентарная металлическая раздвижная лестница, по которой ЭМ1 поднялся к конструкции разъединителя. При этом ЭМ1 не применял средства защиты: средства падения с высоты (страховочную привязь), подшлемник под каску термостойкий, щиток защитный лицевой термостойкий, индивидуальный сигнализатор напряжения, подбородочный ремень на каску, термостойкие перчатки, диэлектрические перчатки, указатель напряжения, оперативную штангу, а также не застегнул куртку термостойкую. Поднявшись к конструкции РЛНД, ЭМ1 коснулся правой рукой подвижного контакта ф. «В» разъединителя и был поражён электрическим током. Прибывшая бригада скорой медицинской помощи констатировала смерть ЭМ1.

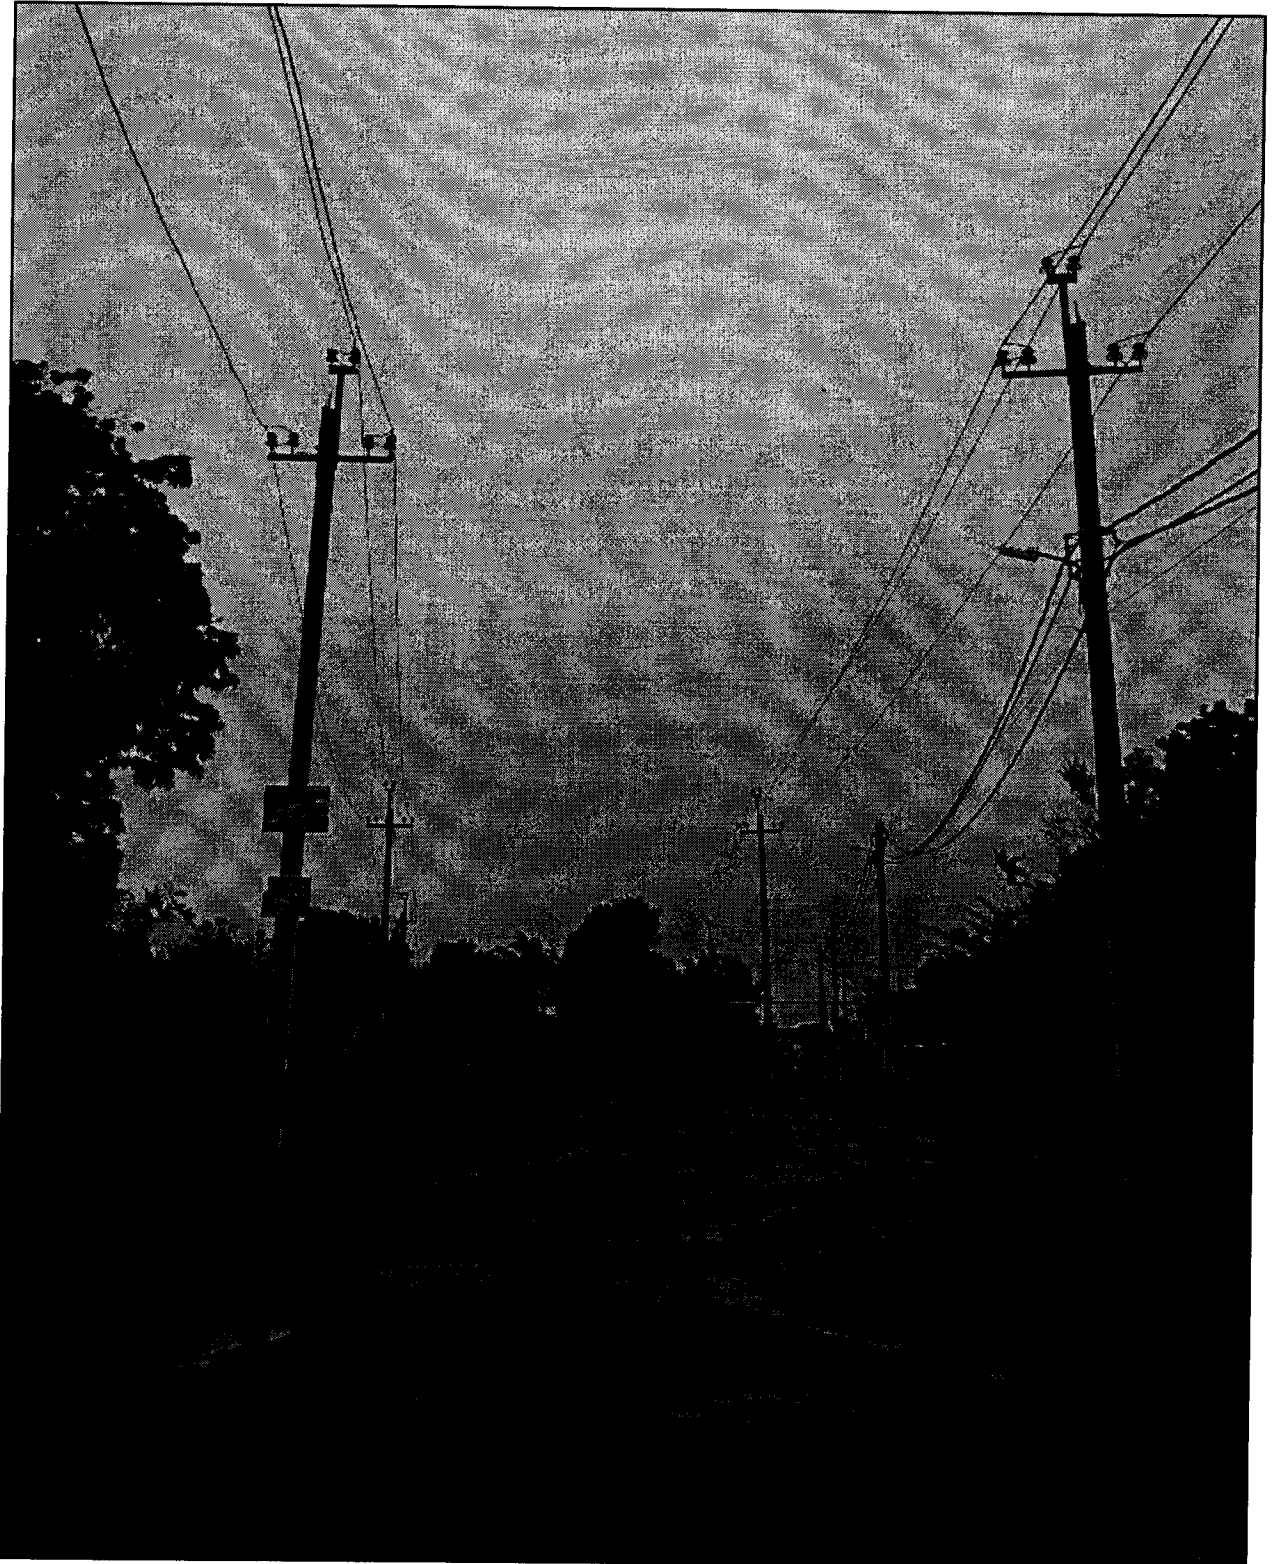
Воздушные линии электропередачи 6 кВ Л-815 (левее) и Л-805 (правее)

В 10:10 по команде ДД ОДГ бригада ДЭМ направлена к опоре № 8/1 ВЛ-6 кВ Л-805 для отключения ТП-188. К опоре № 8/1 бригада ДЭМ прибыла вместе с бригадой ЭМ1. Бригада ДЭМ выполняла отключение ТП-188, другая – осматривала трансформаторный разъединитель на опоре №8/1. Обсудили необходимость обрезки древесно-кустарниковой растительности, выполнять

не стали, ввиду отсутствия задания на данный вид работы и возможного повреждения воздушной линии вследствие падения веток.

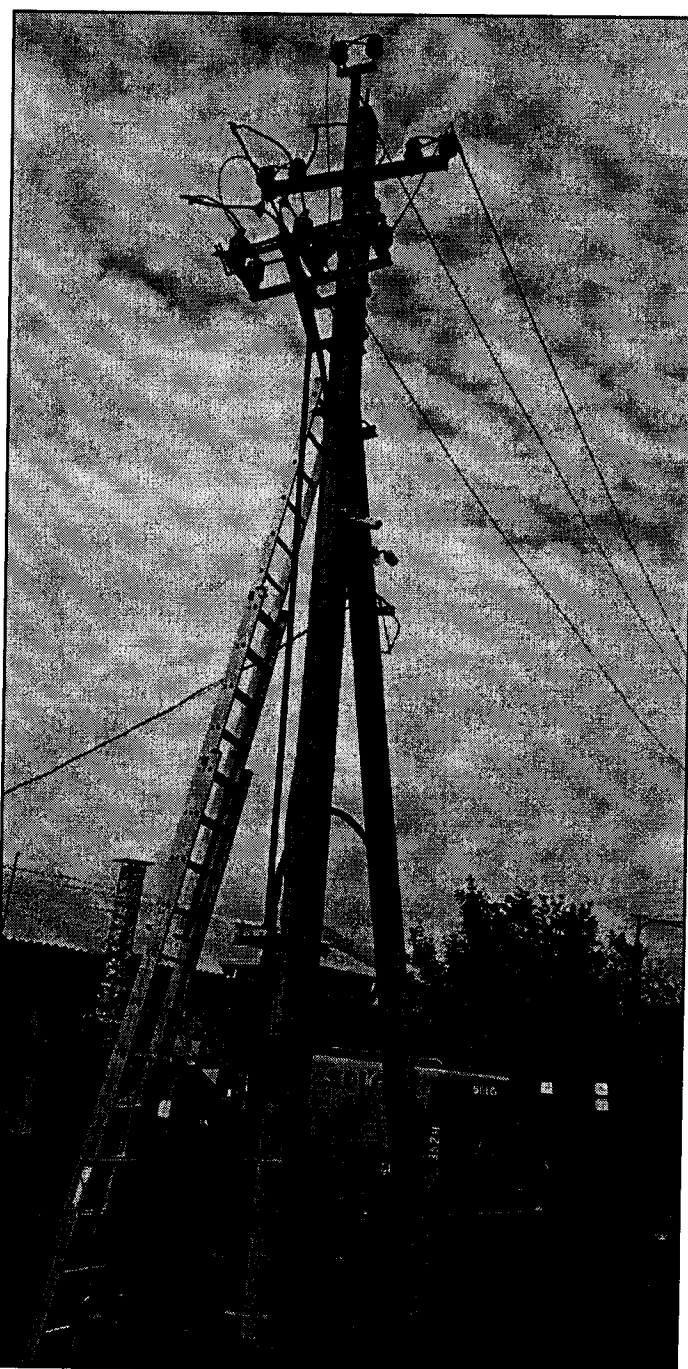
Опора № 7/1 воздушной линии электропередачи 6 кВ Л-815

- в несоблюдении ЭМ1 допустимых расстояний до токоведущих частей электроустановок, находящихся под напряжением.

- в применении в работе неинвентарных средств подъёма на высоту – лестницы раздвижной алюминиевой при подъеме на опору № 7/1 Л-815;

- в производстве работ на ВЛ ЭМ1 с применением электрозащитных средств, не предназначенных для выполнения конкретного метода работ и класса напряжения в электроустановках, а именно лестницы раздвижной алюминиевой при подъеме на опору № 7/1 Л-815.

- в производстве работ на ВЛ ЭМ1 без применения электрозащитных средств, предназначенных для выполнения конкретного метода работ и класса напряжения в электроустановках, а именно перчаток диэлектрических, оперативной штанги 10 кВ, указателя напряжения 10 кВ, индивидуального сигнализатора напряжения при подъёме на опору № 7/1 Л-815;

- в нарушении требований безопасных условий и охраны труда, а именно: при выполнении работы, связанной с подъёмом на опору №7/1 Л-815, ЭМ1 не использовал средства защиты от падения с высоты, предназначенных для этих целей.

Из эксплуатации изъяты неинвентарные средства подъёма на высоту в Артёмовском участке Шахтинского РЭС филиала АО «Донэнерго» Шахтинские МЭС.

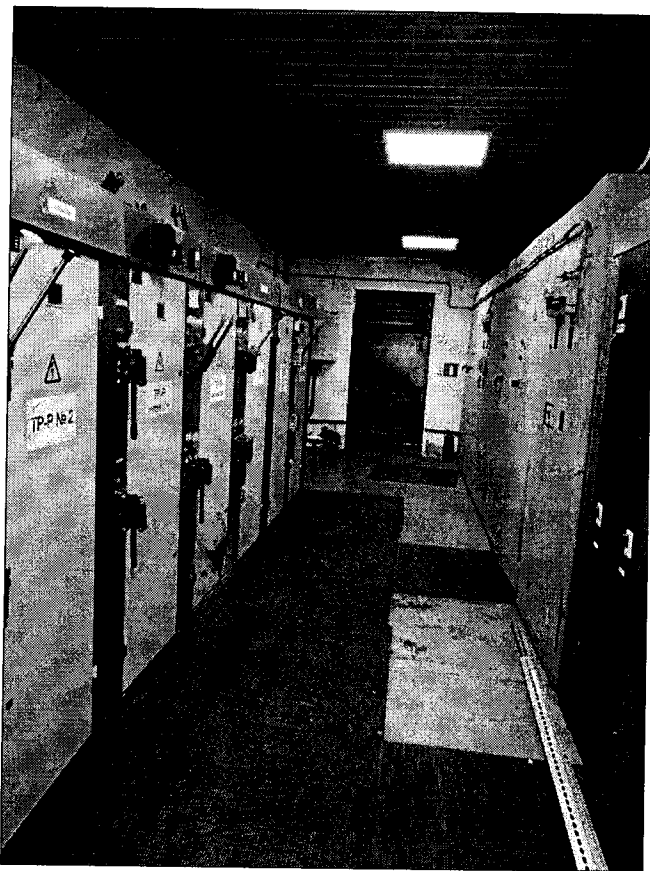
ТП (ЗРУ 6/0,4 кВ)

Мероприятия по подготовке рабочего места и допуск командированного персонала ООО «ЮгЭнергоРесурс» к работам в электроустановке ООО «ИЦ «ГиСМ» работниками ООО «ИЦ «ГиСМ», в электроустановках которой производились работы, не выполнялись и в устной форме были делегированы командированному персоналу.

Организационные мероприятия по обеспечению безопасного проведения работ в электроустановках, в частности оформление работ нарядом-допуском персоналом ООО «ИЦ «ГиСМ», и командированным персоналом ООО «ЮгЭнергоРесурс», выполнены не были.

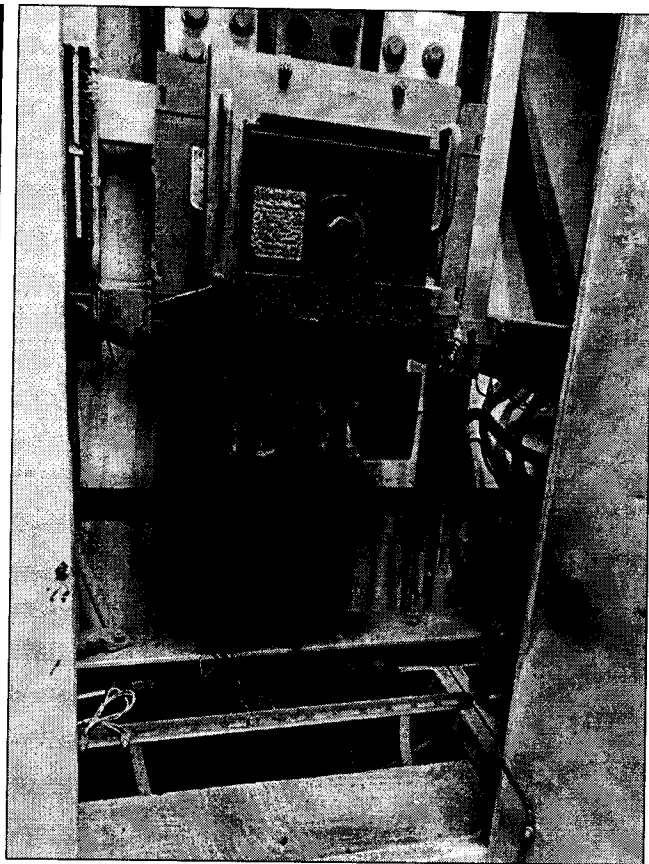
Шкаф 0,4 кВ № 2 «Перекресток ввод № 2»

Главный инженер открыл ЗРУ 6/0,4 кВ ТП и показал ячейку 0,4 кВ № 2 «Перекресток ввод № 2», в которой необходимо было выполнить работы по замене трансформаторов тока, расположенных на верхних шинах 0,4 кВ, отходящих от АВ-0,4 кВ. Выполнение необходимых отключений главным инженером в устной форме было делегировано командированному персоналу. Производитель работ, отключив напряжение на верхних контактах АВ-0,4 кВ внутри ячейки 0,4 кВ № 2 «Перекресток ввод № 2», посредством привода АВ-0,4 кВ, предварительно не оградив оставшиеся под напряжением и расположенные вблизи рабочего места токоведущие части (нижние контакты АВ-0,4 кВ), приступил к работе.

Ориентировочно в 02:30 06.09.2023 производитель работ при проведении работ выронил металлический накидной гаечный ключ, который упал на находящиеся под напряжением, отходящие от АВ-0,4 кВ шины 0,4 кВ, в результате чего возникла электрическая дуга. Производитель работ отскочил от ячейки, его спецодежда была обгоревшей и частично горела. Находящиеся рядом мастер электромонтажного участка и электромонтажник помогли снять и потушить горевшую одежду, вывели пострадавшего из помещения ЗРУ 6/0,4 кВ ТП на улицу, одновременно была вызвана бригада скорой медицинской помощи. Скорая медицинская помощь прибыла в 02:50 и отвезла производителя работ в лечебное учреждение. Пострадавший перед приездом скорой медицинской помощи находился в сознании, общался, сам дошёл до автомобиля скорой медицинской помощи. Согласно медицинскому заключению полученная им травма отнесена к категории тяжелых. По результатам обследования поставлен диагноз: «Электротравма». Ожог вольтовой дугой туловища, промежности, верхних и нижних конечностей III степени, S до 30%, травматический шок 1-2 степени». 16.09.2023 тяжёлый несчастный случай переклассифицирован в несчастный случай со смертельным исходом: производитель работ скончался в больнице.

Неудовлетворительная организация производства работ, в том числе нарушение допуска к работам с повышенной опасностью, выразившееся в допуске командированного персонала ООО «ЮгЭнергоРесурс» к выполнению работ в электроустановке, принадлежащей ООО «ИЦ «ГиСМ», без выполнения организационных мероприятий по обеспечению безопасного проведения работ

в электроустановках, мероприятий по подготовке рабочего места, при отсутствии изолирующих покрытий (накладок), установленных на токоведущие части, находящиеся под напряжением в месте производства работ, чем были нарушены требования п.п. 5.1, 16.1, 16.3, 46.4, 46.9 Правил по охране труда при эксплуатации электроустановок, утв. приказом Минтруда России от 15.12.2020 № 903н, абз. 2 раздела 3 «Функции» «Должностной инструкции главного инженера» ООО «ИЦ «ГиСМ», п. 2.12 «Должностной инструкции № 14 производителя работ (прораба)» ООО «ЮгЭнергоРесурс», ст. 215 Трудового кодекса Российской Федерации.
