## 2. Обстоятельства несчастных случаев со смертельным исходом, произошедших за последний месяц

### 3. Уроки, извлечённые из несчастных случаев со смертельным исходом 2020 года, подготовленные на основе материалов, представленных территориальными органами

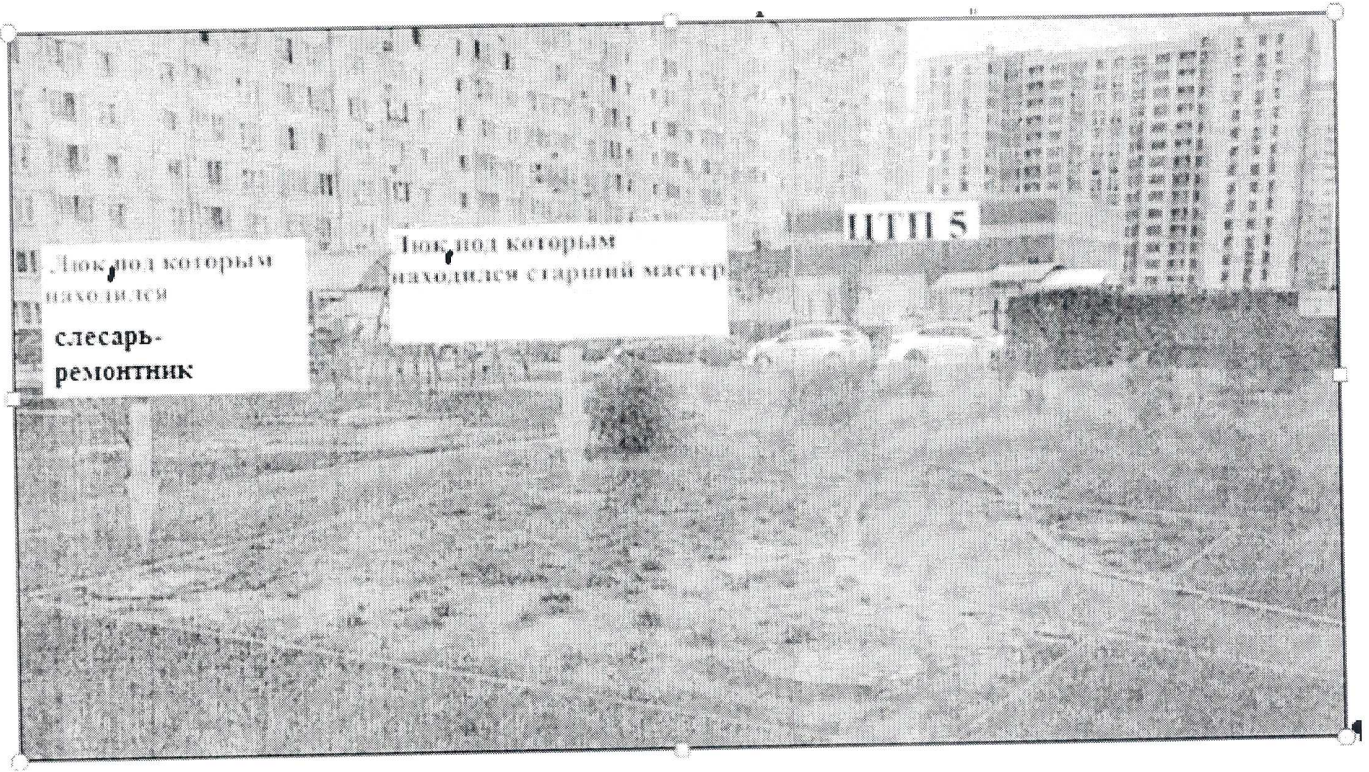
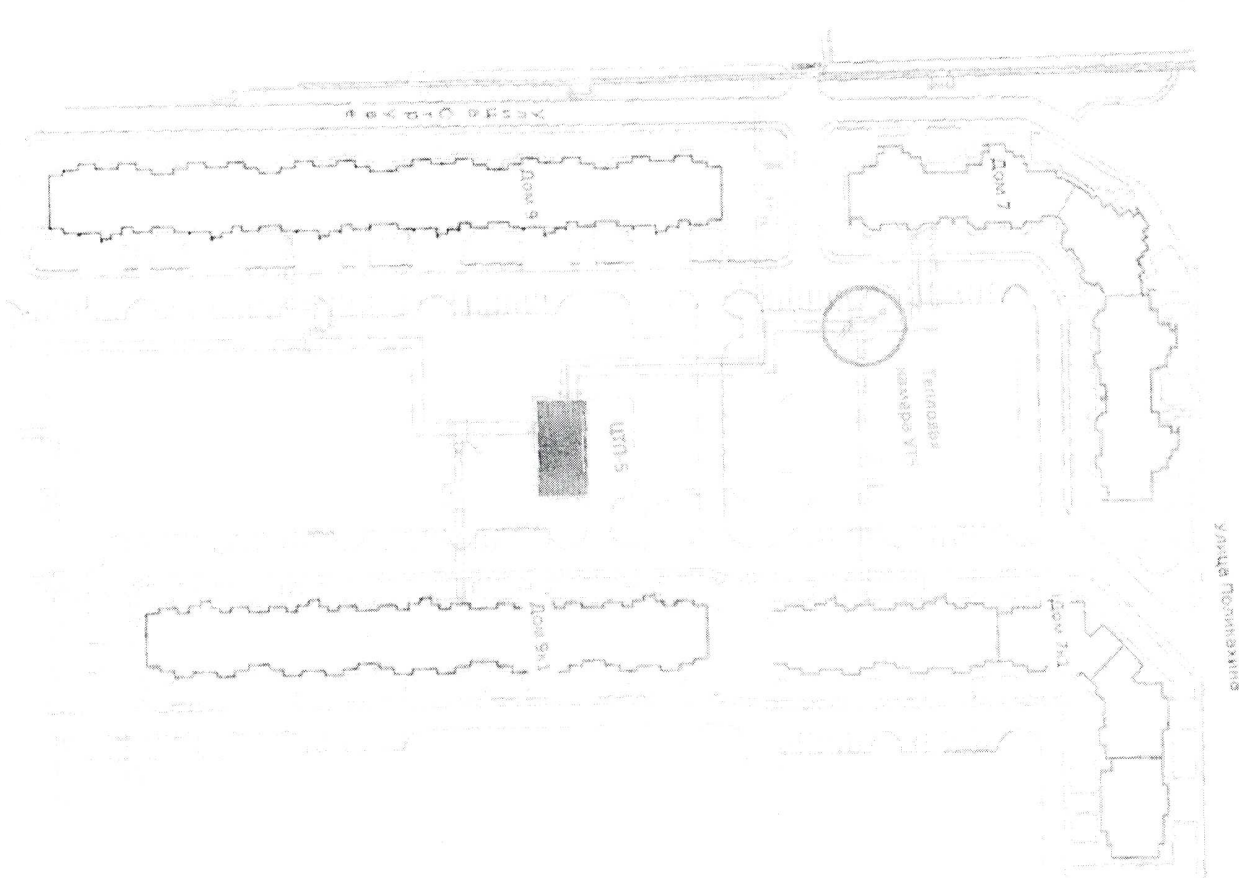
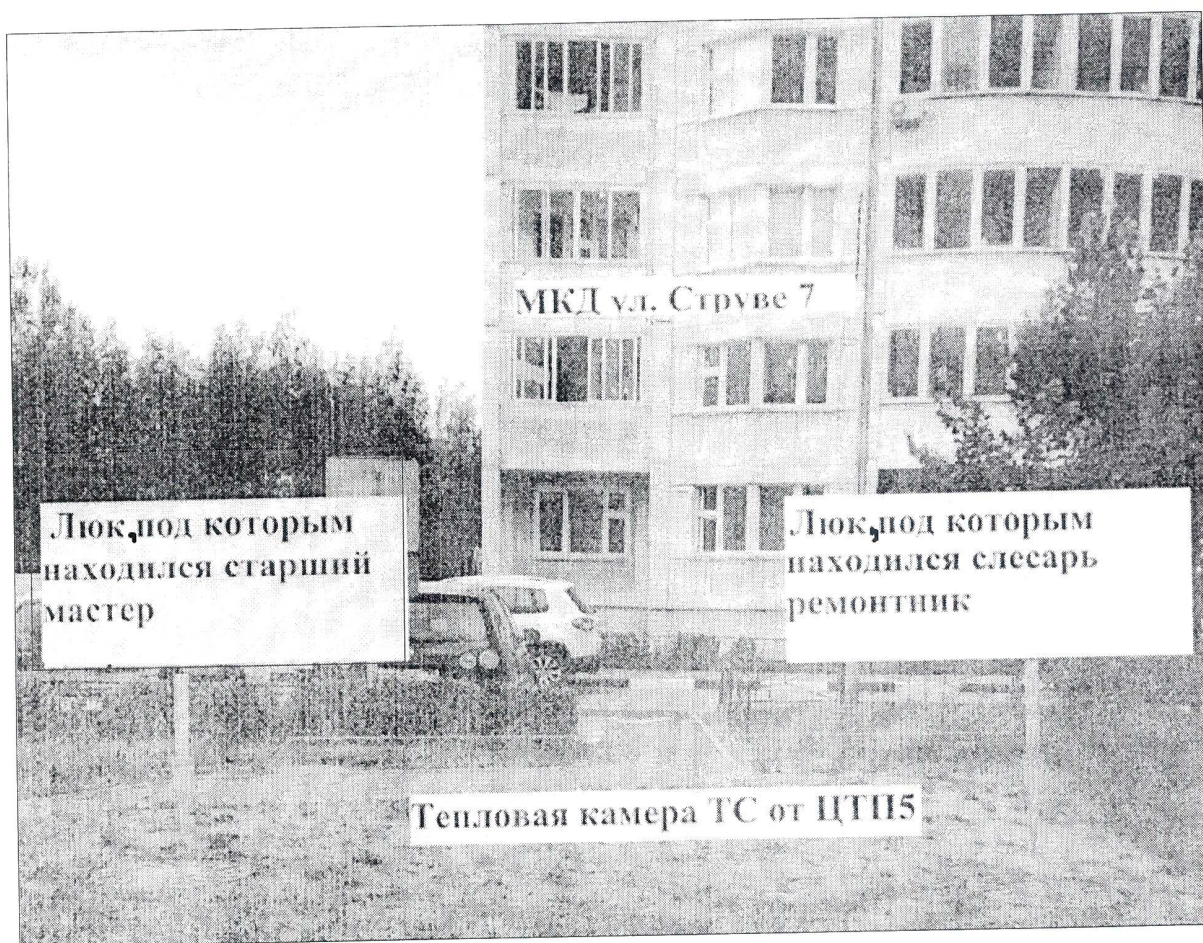
Тепловая камера УТ-5 представляет из себя подземное сооружение с ж/б стенами и перекрытием из ж/б плит размером 4,5x4,6 м, глубиной 2,5 м. В перекрытии камеры установлено четыре чугунных люка, расположенных симметрично по углам перекрытия. В тепловой камере имеется приямок размером 400x400x150, который соединён дренажной чугунной трубой Ду100 с дождевой канализацией, в дренажной трубе установлен автоматический клапан типа «захлопка». Тепловая камера предназначена для распределения горячего водоснабжения и отопления в определённые многоквартирные дома по шеститрубной схеме. На момент осмотра тепловая камера УТ-5 была заполнена водой  $h \sim 0,5$  м. Пожарно-спасательная часть предоставила акт экспресс-анализа атмосферного воздуха на наличие химического загрязнения, в котором указано обнаружение метана 11%, превышение предельно допустимой концентрации в 2,5 раза.

Причины несчастного случая:

Нарушение старшим мастером и слесарем-ремонтником дисциплины труда и трудового распорядка, определённых правилами внутреннего трудового распорядка АО «МОЭГ».

Самовольное расширение объёма выполнения работ старшим мастером, выполнение работ в тепловой камере внутриквартирных распределительных тепловых сетей с привлечением слесаря-ремонтника.

Невыполнение старшим мастером и слесарем-ремонтником требований раздела 2.8 «Работа в подземных сооружениях и резервуарах» Правил техники безопасности при эксплуатации тепломеханического оборудования электростанций и тепловых сетей, а именно:

- непроведение измерения вредных веществ в воздухе подземного сооружения (тепловой камеры);
- работа в подземном сооружении проводилась при уровне воды в нём над уровнем пола выше 200 мм;
- работы внутри подземного сооружения проводились в составе двух человек без средств индивидуальной защиты.

Изучение и доведение до работников обстоятельств и причин несчастного случая.

Проведение с работниками внепланового инструктажа по охране труда.

Проведение оценки профессиональных рисков рабочих мест слесаря-ремонтника ОДС, старшего мастера, в соответствии со ст. 209, 212 Трудового кодекса Российской Федерации.

Проведение специальной оценки условий труда рабочего места старшего мастера, слесаря-ремонтника ОДС.

Издание приказа о результатах расследования причин несчастного случая, принятии мер по их устранению, недопущению нарушений требований охраны труда в дальнейшей деятельности и наказания виновных.
