2. Обстоятельства несчастных случаев со смертельным исходом, произошедших за последний месяц

3. Уроки, извлеченные из несчастных случаев со смертельным исходом 2021 г., подготовленные на основе материалов, представленных территориальными органами

**3.1** Несчастный случай со смертельным исходом, произошедший в филиале ПАО «Межрегиональная распределительная сетевая компания Центра»- «Курскэнерго» (далее – Курскэнерго)

**3.2** Несчастный случай со смертельным исходом, произошедший в ООО «Уральское конструкторское бюро вагоностроения» (далее – ООО «УКБВ»)

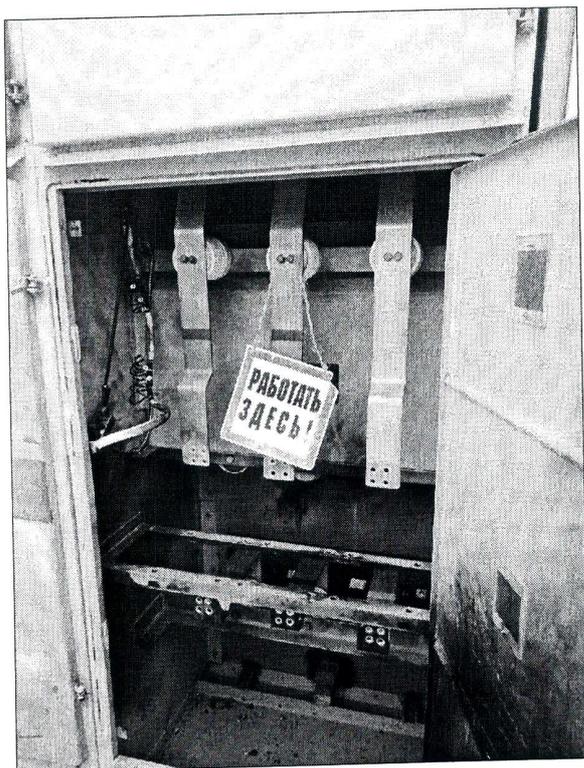
указано, что под напряжением остались Т1, Т2 и их присоединения КРУН 10 кВ, вытчные контакты ячейки выключателя ВЛ-10 кВ № 01 со стороны сборных шин, соседние ячейки № 03 и №19.

Согласно объяснениям допускающего, членов бригады в ходе проведения целевого инструктажа было указано, что за металлической перегородкой находятся сборные шины под напряжением. Также данную информацию при целевом инструктаже доводил до членов бригады

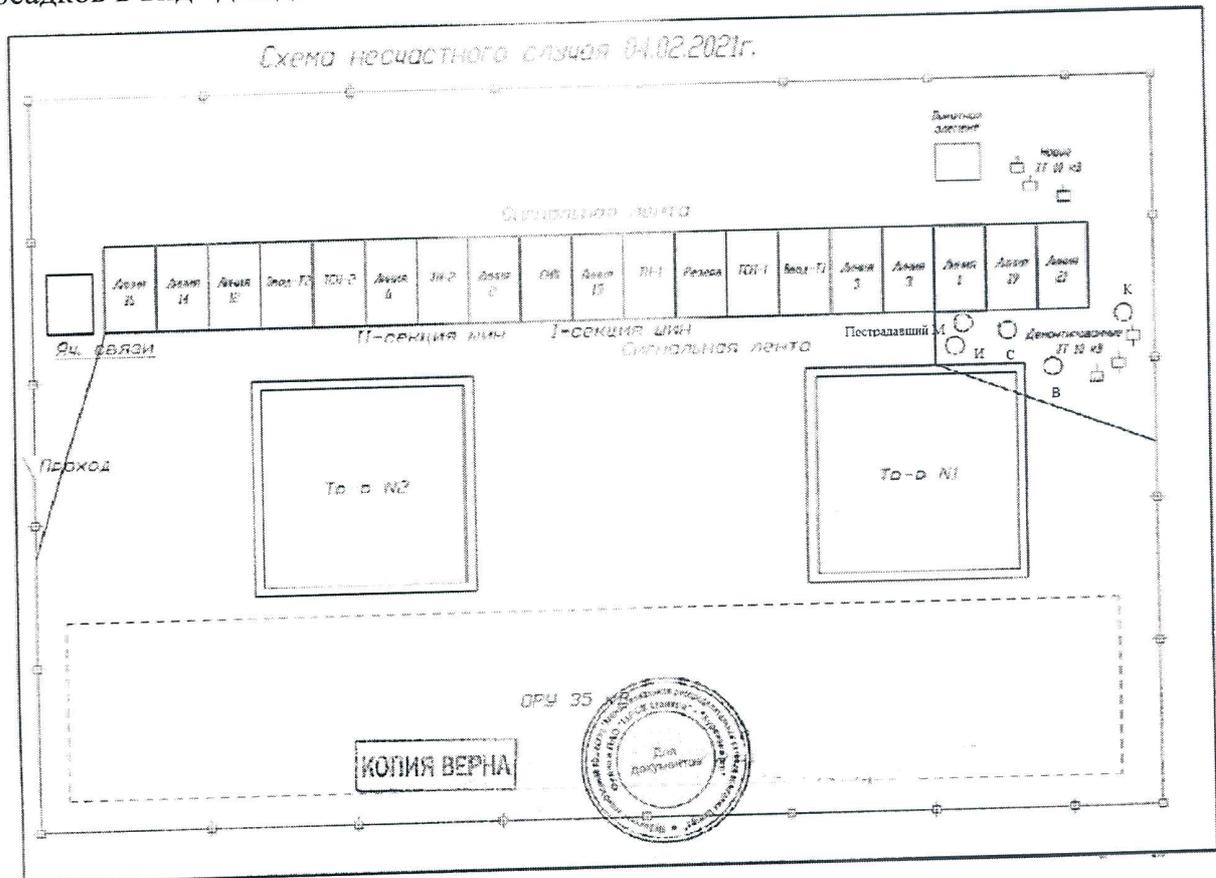
В этот момент наблюдающий подошёл к ячейке № 01 и присел на корточки. Затем, согласно письменным объяснениям работников СМО и электромонтёра ОВБ, раздался хлопок, вспышка, и стоявшие на рабочем месте начальник СУ СПС, работники СМО увидели выпадающего из ячейки № 01 наблюдающего с горящим левым рукавом. Затушив рукав, начальник СУ СПС совместно с подбежавшим инженером РЗА начал оказывать первую помощь, а электромонтёр ОВБ доложил диспетчеру ОТГ и вызвал скорую помощь.

Приближение пострадавшего на недопустимое расстояние к токоведущим частям электроустановки, находящимся под напряжением, чем нарушены требования п.п. 4.6, 5.10 ПОТЭЭ, а так же п. 3.17 Инструкции.

Прикосновение пострадавшим к изолятору фазы «В» верхних втычных контактов, находящихся под напряжением без применения электрозащитных средств, чем нарушены требования п. 4.8 ПОТЭЭ.

Проведены внеплановые осмотры подстанций 35-110 кВ, на предмет наличия ячеек КВУ2-10 (КРН-III), имеющих повышенную травмоопасность, при выявлении их наличия, внесение их в перечень особо опасных и травмоопасных мест, проведение работы с выводом в ремонт секции шин.

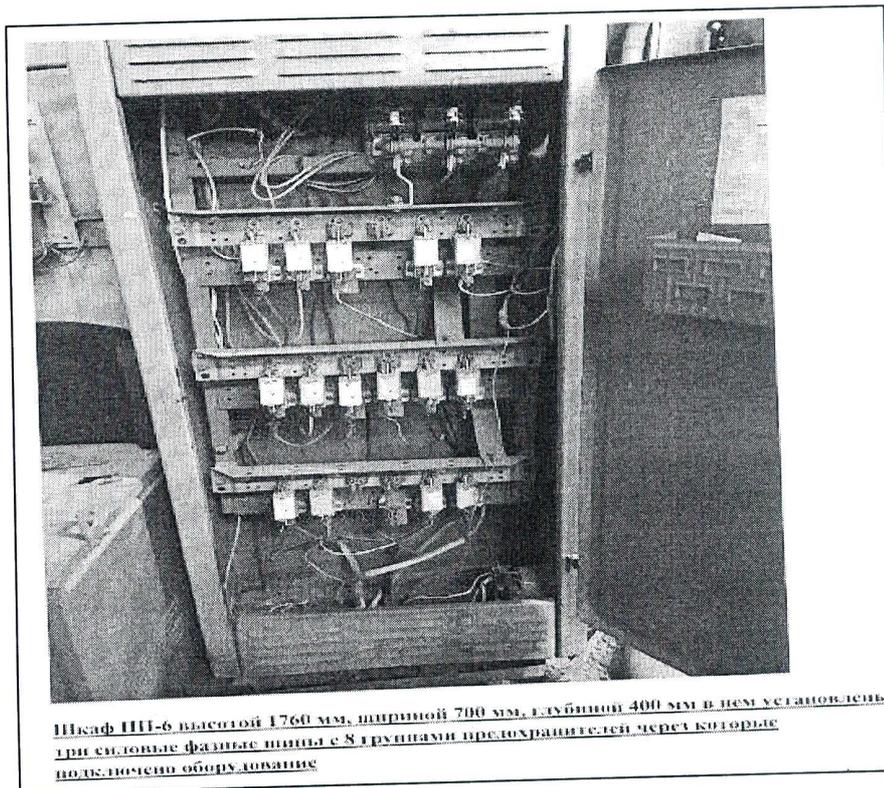
Шкаф ПП-6 высотой 1760 мм, шириной 700 мм, глубиной 400 мм в нем установлены три силовых фазные шины с 8 группами предохранителей через которые подсоединено оборудование

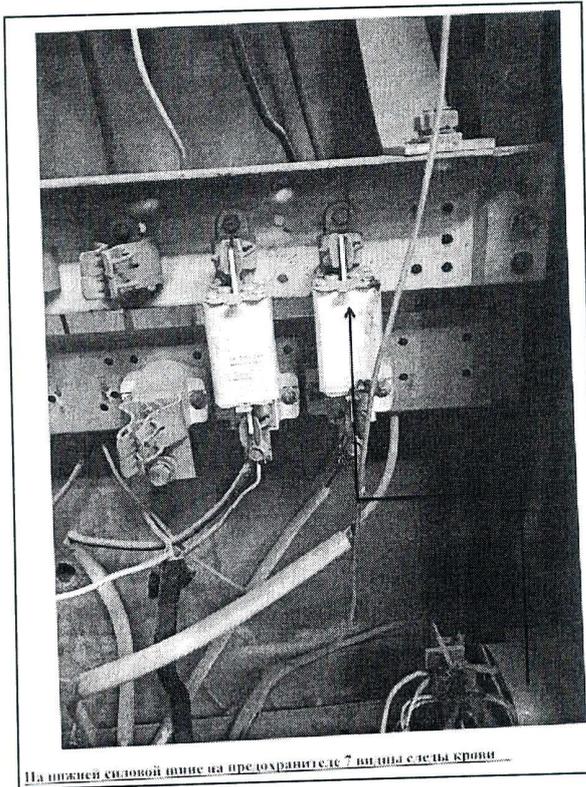
На нижней силовой шине на предохранителе 7 видна сгустки крови
