2. Обстоятельства несчастных случаев со смертельным исходом, произошедших за последний месяц

3. Уроки, извлечённые из несчастных случаев со смертельным исходом 2020-2021 гг., подготовленные на основе материалов, представленных территориальными органами

3.2 Несчастный случай со смертельным исходом, произошедший в АО «Донэнерго» Ростовские городские электрические сети (далее – РГЭС)

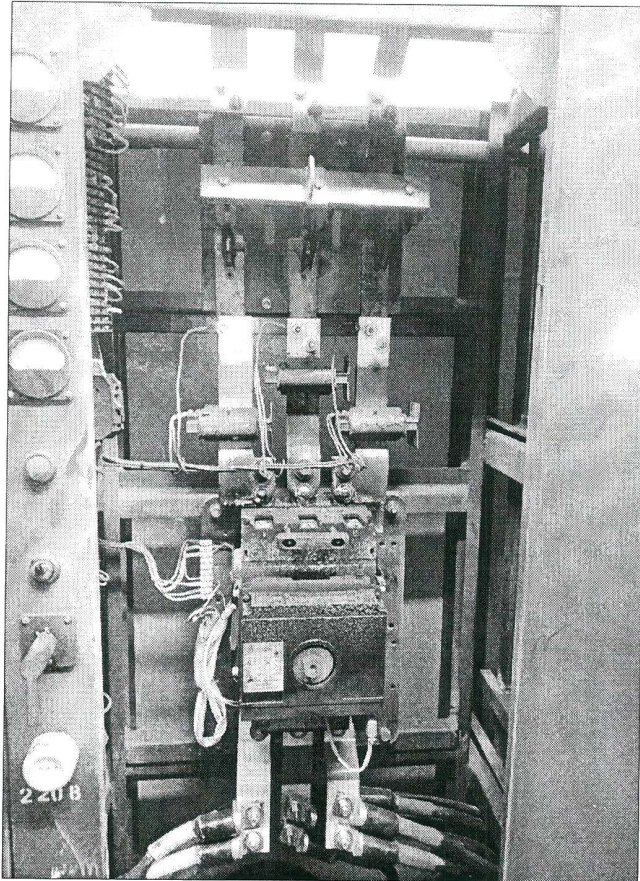
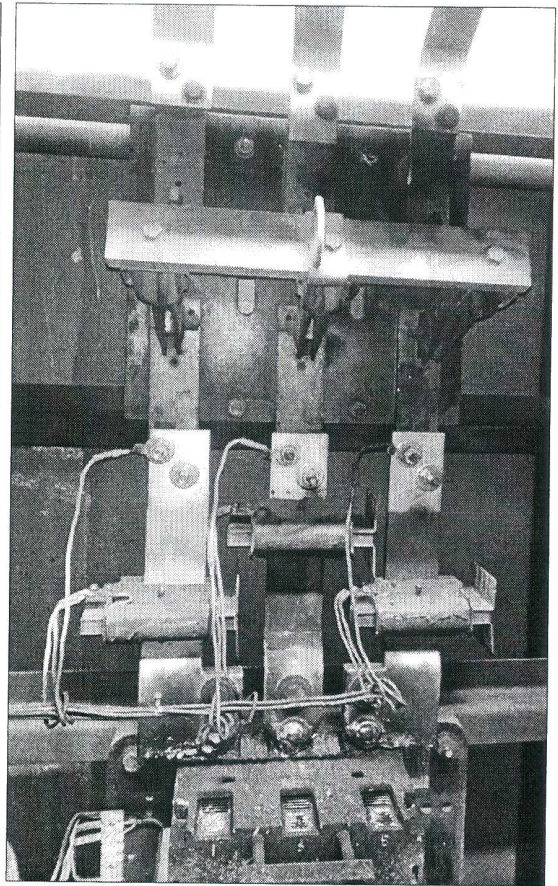
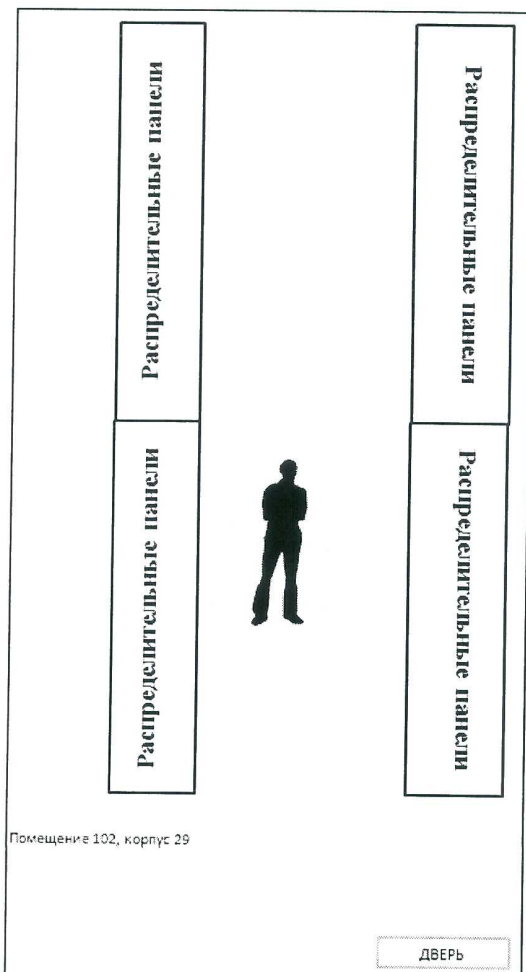
Описание несчастного случая: Электромонтёр по ремонту и обслуживанию электрооборудования (далее – электромонтёр) проводил работы в составе бригады по модернизации (замене электрооборудования) в РУ 0,4 кВ ТП-18.

При попытке отключения рубильника наконечником оперативной штанги одновременно коснулся фазного пинцета разъединителя и болта крепления рубильника. В результате межфазного замыкания образовалась электрическая дуга. Электромонтер получил термические ожоги верхних конечностей различной степени тяжести, и был доставлен в больницу. Находясь на лечении, он скончался 23 декабря 2020 г.

Причины несчастного случая:

Низкая производственная дисциплина, выразившаяся в неиспользовании пострадавшим во время подготовки рабочего места средств индивидуальной защиты от воздействия электрической дуги;

Ответственный за электрохозяйство не обеспечил контроль за наличием средств индивидуальной защиты у работников, осуществляющих эксплуатацию электроустановок организации.

До работников ФГУП «НИИ НПО «ЛУЧ» доведены обстоятельства и причины несчастного случая.

С электротехническим персоналом проведён внеплановый инструктаж по охране труда.

Ответственный за электрохозяйство направлен на внеочередную проверку знаний норм и правил работы в электроустановках в территориальную комиссию Центрального управления Ростехнадзора.

Издан приказ, содержащий информацию о результатах расследования причин несчастного случая, принятии мер по их устранению, недопущению нарушений требований охраны труда в дальнейшей деятельности и наказании виновных.

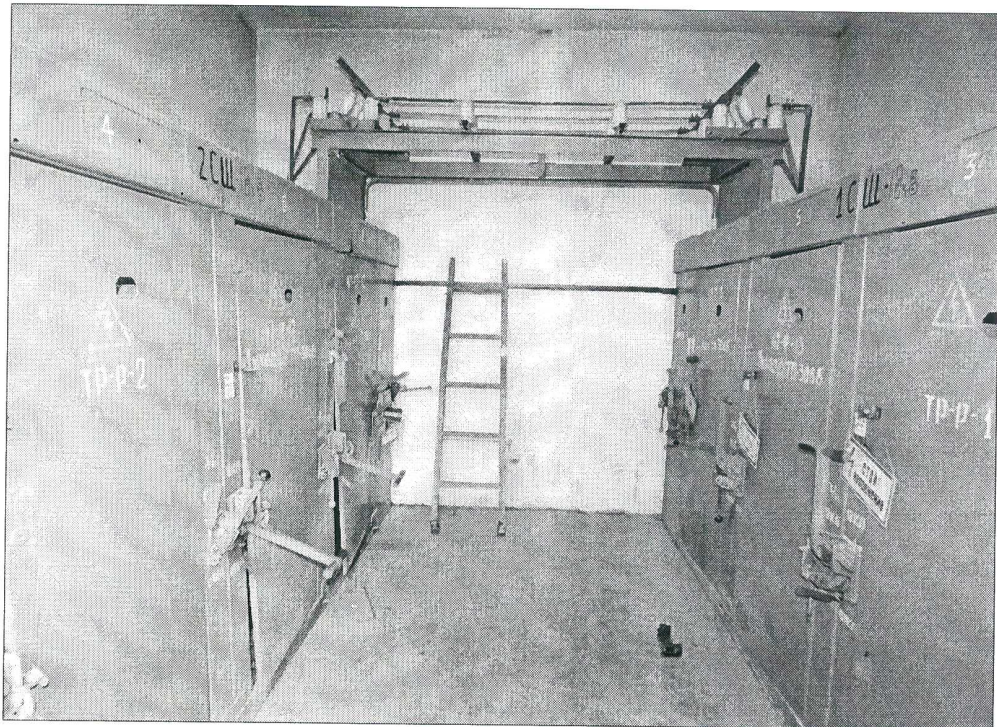
Описание несчастного случая: 12 февраля 2021 г. в 16:33 на РП-47 произошло отключение КЛ-10 кВ Л-47ф12 действием защит. При ликвидации аварийной ситуации было установлено повреждение в РУ-10 кВ ТП-3065 ВН-10 кВ Л-47ф12 к ТП-3068, что привело к снижению категории надёжности электроснабжения потребителей. В связи с чем возникла необходимость выполнения аварийных работ в ТП-3065.

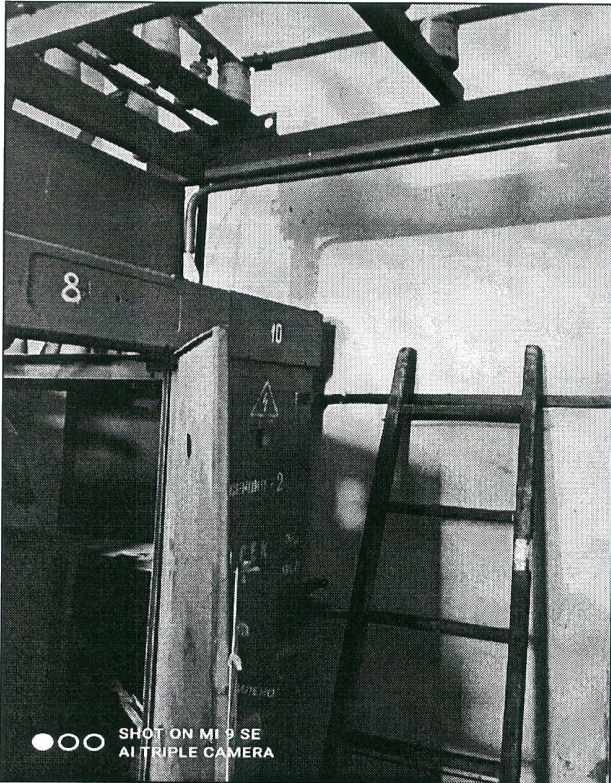
Место происшествия: шинный мост, приставная деревянная лестница

Вбежав в помещение РУ-10 кВ, производитель работ увидел первого члена бригады, сползающего с деревянной лестницы с поднятой левой рукой в районе шинного моста, при этом деревянная лестница стояла под стеной за шинным мостом 10 кВ в помещении РУ-10 кВ. Производитель работ увидел, что секционный разъединитель 10 кВ № 1 включён и отключил его.

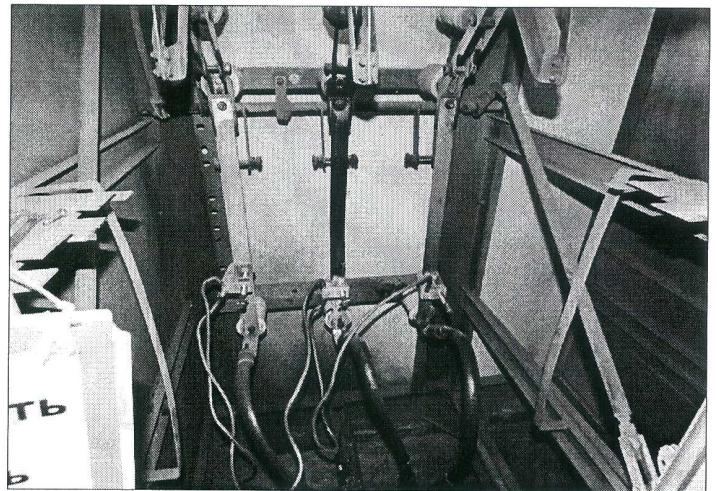
Рабочее место: РУ-10 кВ 2 СШ яч. № 8

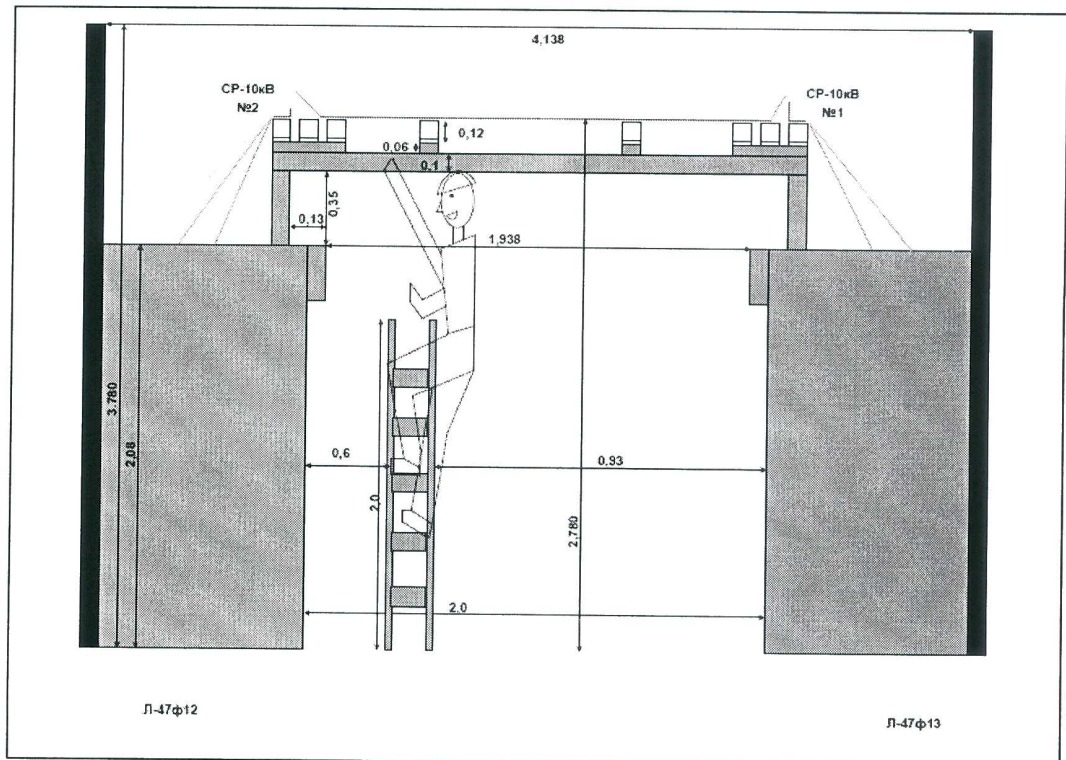
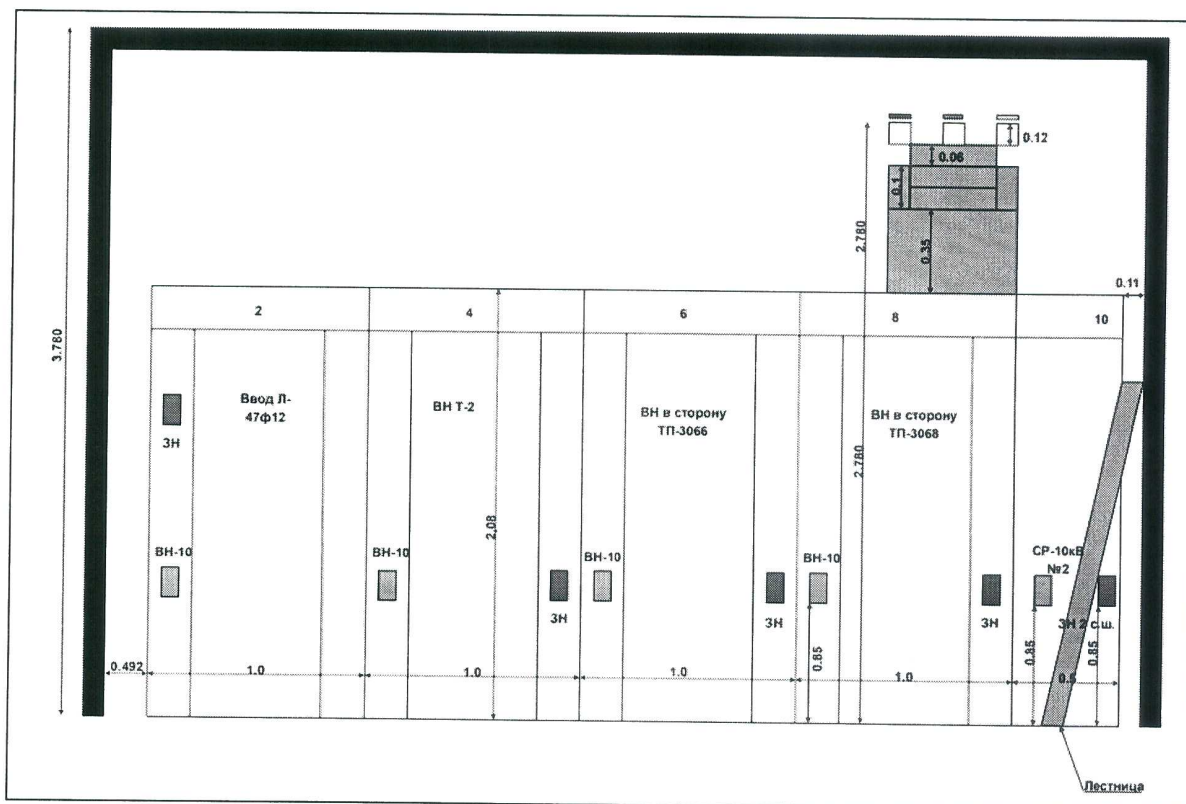
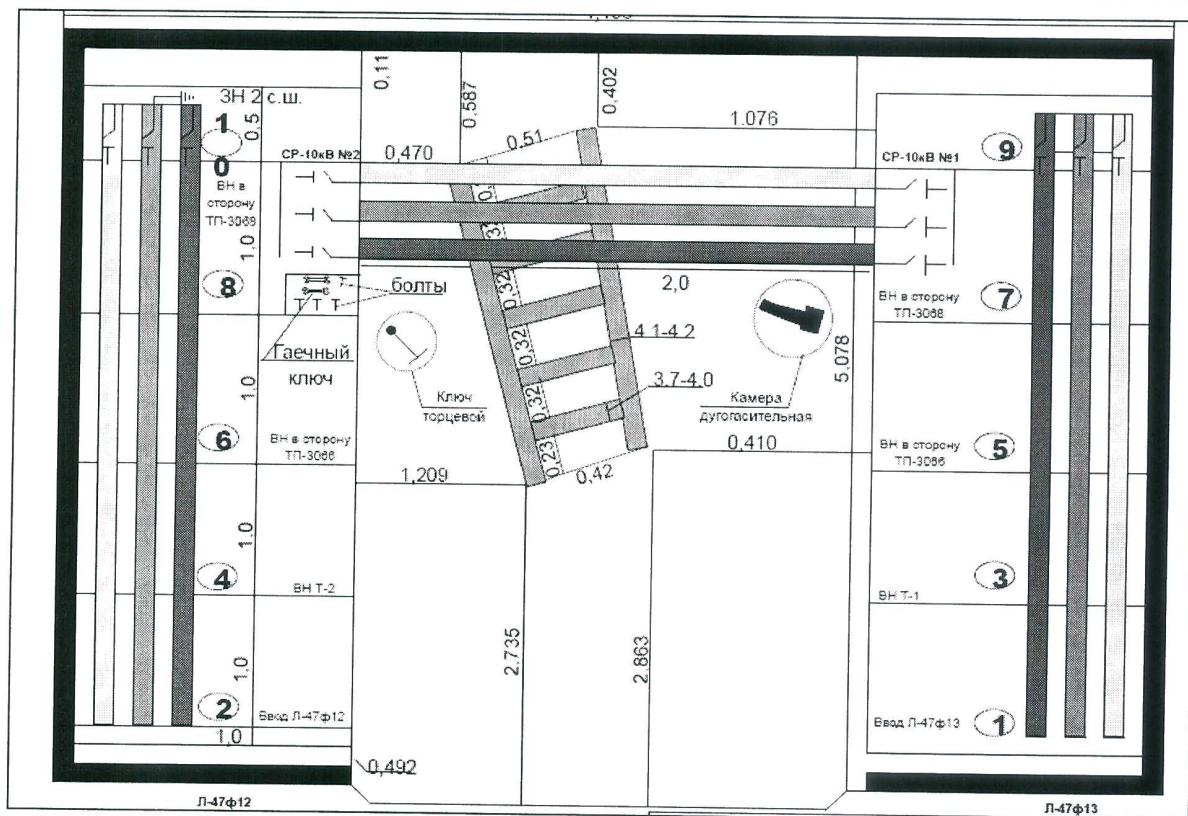
Причины несчастного случая:

Нарушение работником требований охраны труда во время работы: погибший самовольно расширил рабочее место и объём задания, чем нарушил требования инструкции по охране труда и инструктивных указаний, полученных

при допуске к работе и во время работы и приблизился к находящимся под напряжением токоведущим частям на недопустимое расстояние (нарушение п.п. 4.2, 5.11 Правил по охране труда при эксплуатации электроустановок, утверждённых приказом Минтруда России от 15 декабря 2020 г. № 903н, зарегистрированным Минюстом России 30 декабря 2020 г. № 61957 (далее – ПОТЭЭ)).

Нарушение работником трудового распорядка и дисциплины труда, выразившееся в нахождении погибшего электромонтёра по эксплуатации распределительных сетей на рабочем месте, в действующей электроустановке ТП-3065 10 кВ, в состоянии алкогольного опьянения, что является нарушением требований п. 1.3. Инструкции по охране труда для электромонтёра по эксплуатации распределительных сетей при обслуживании ТП 0,4-6-10кВ, утверждённой приказом руководителя филиала АО «Донэнерго» РГЭС от 3 июня 2019 г. № 328.

Неудовлетворительная организация производства работ, выразившаяся в отсутствии должного контроля со стороны производителя работ ВРЭС за соблюдением требований безопасности погибшим (нарушение п.п. 5.9, 11.1, 11.2 ПОТЭЭ).

Проведён внеплановый инструктаж электротехническому персоналу АО «Донэнерго» по теме «Недопустимость нарушения при производстве работ требований охраны труда: самовольного расширения рабочего места и объёма задания не предусмотренного нарядом-допуском, требования инструкций по охране труда организации и инструктивных указаний, полученных при допуске к работе и во время работы, приближение к токоведущим частям на недопустимое расстояние (п.п. 1.4, 3.3, 4.2, 5.11 ПОТЭЭ), с проработкой обстоятельств и причин данного несчастного случая».

Проведено внеочередное обучение и проверка знаний требований охраны труда главных инженеров, мастеров производственных участков, оперативного и оперативно-ремонтного и ремонтного персонала районов электрических сетей РГЭС.

Начальник, главный инженер, ВРЭС направлены на внеочередную проверку знаний в центральной комиссии АО «Донэнерго».

Издан приказ руководителя РГЭС по результатам расследования несчастного случая, произошедшего в РУ-10 кВ ТП-3065, с указанием мероприятий, направленных на предотвращение возникновения несчастных случаев.

В целях содержания оборудования в состоянии эксплуатационной готовности проведено внеплановое техническое обслуживание оборудования ТП-3065.
