**2. Обстоятельства несчастных случаев со смертельным исходом,  
произошедших за последний месяц**

### 3. Уроки, извлечённые из несчастных случаев со смертельным исходом, подготовленные на основе материалов, представленных территориальными органами

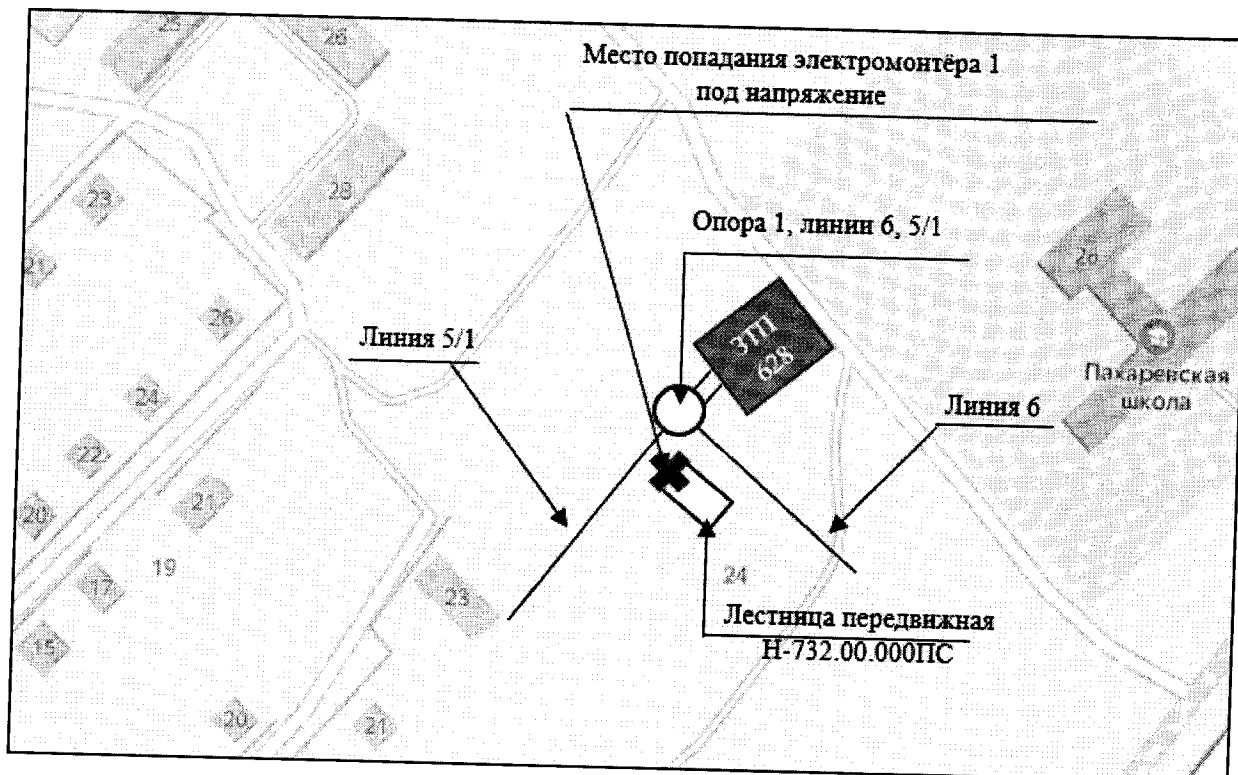
Опора № 1 имеет совместный подвес ВЛ № 5/1 и ВЛ № 6 (проходящей выше и перпендикулярно ВЛ № 5/1). Расстояние между ВЛ № 5/1 и ВЛ № 6 около 60 сантиметров.

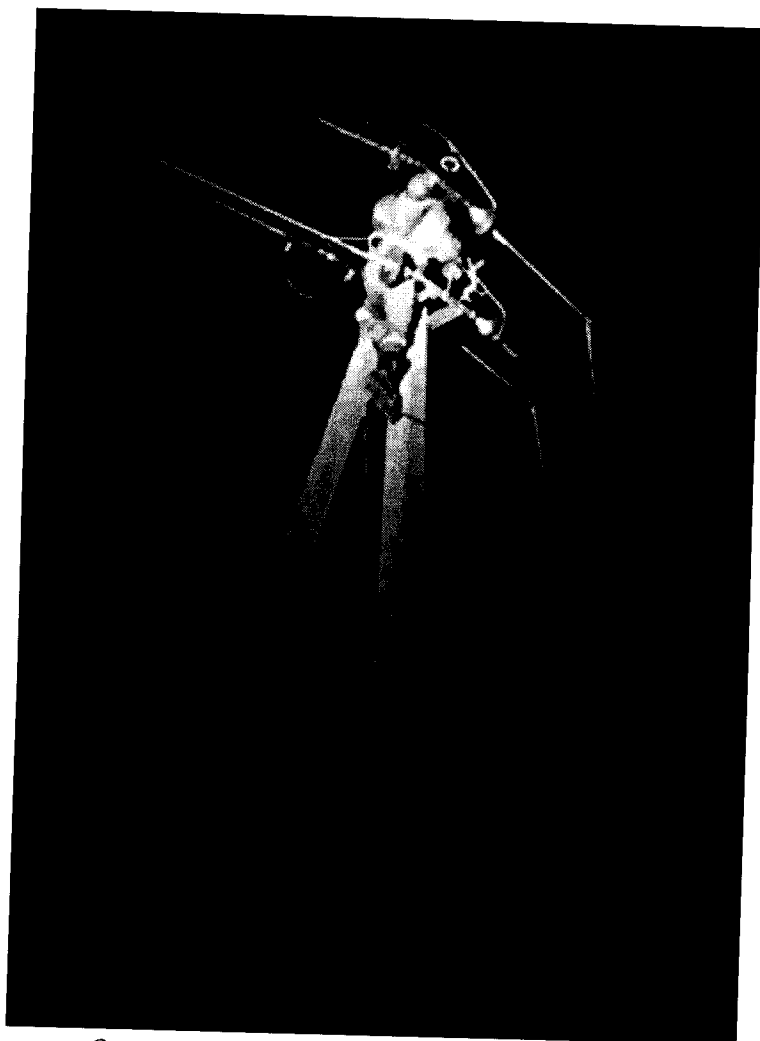
*Опора № 37 ВЛ 10 кВ 1004 от ПС Черкутино*

о демонтаже шлейфов на опоре № 37 без согласования с начальником РЭС, как этого требуют инструкции. При этом в отсутствии погашенных потребителей данное решение не обосновано. Работы по разрезанию шлейфов на опоре 37 не разрешены Перечнем работ, выполняемых персоналом бригады ОВБ в порядке оперативного обслуживания (данные работы персонал ОВБ может выполнять в составе бригад РЭС под руководством мастера, с разрешения вышестоящего оперативного персонала-диспетчера).

В 22:54 электромонтер 2 ОВБ Собинского РЭС филиала ПАО «Россети Центр и Приволжье» – «Владимирэнерго» при выполнении работ на аварийно-отключенной ВЛ-1004 10 кВ Черкутино Собинского РЭС поднялся на опору № 37 ВЛ 10 кВ для разъединения шлейфов всех трех фаз (А, В, С), без использования сигнализатора напряжения и других электрозащитных средств. При разъединении шлейфа нижней фазы «А» он был поражен электрическим током.

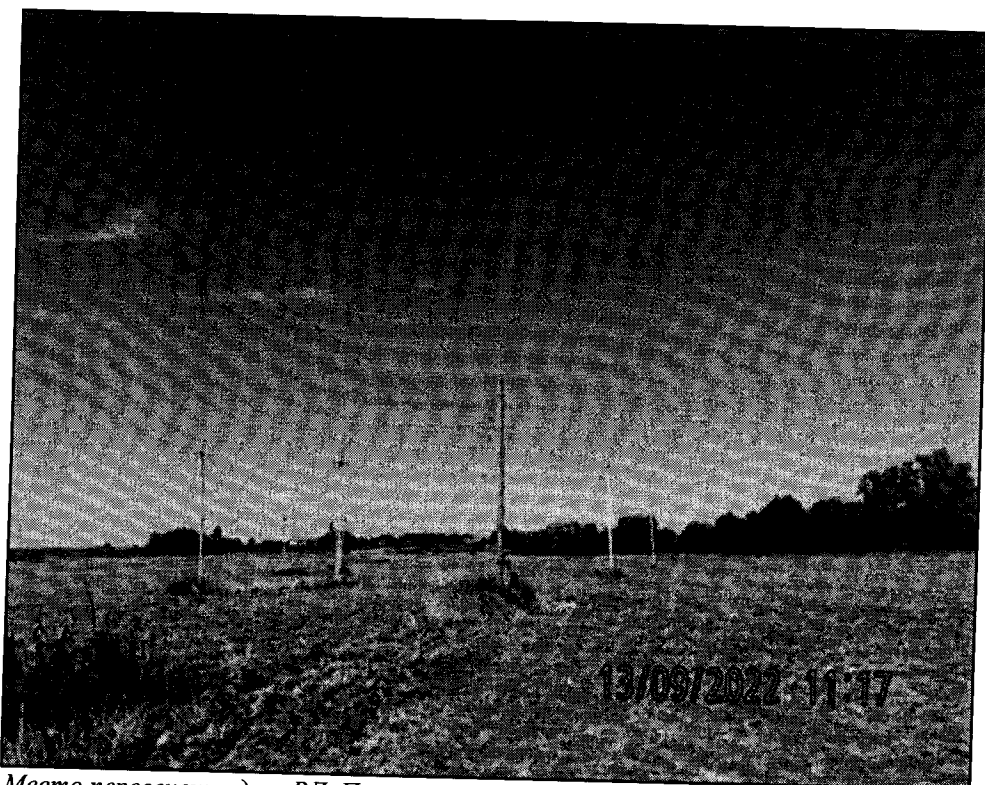
*Место пересечения двух ВЛ. Пролет опор № 40-41 ВЛ 10 кВ № 1004 ПС Черкутино и опор № 83-84 ВЛ 10 кВ № 1003 ПС Черкутино*

Описание несчастного случая: В 17:23 аварийно отключилась ВЛ 1004 ПС Черкутино, являющаяся резервной для ВЛ 1006 ПС Черкутино, АПВ (автоматическое повторное включение), РПВ (ручное повторное включение) неуспешно, погашения потребителей не было. Дневная смена ОВБ некачественно произвела осмотр ВЛ в светлое время суток, повреждение в пролете опор 40-41 ВЛ 1004 ПС Черкутино не обнаружила. Электромонтер 1 ОВБ сообщил диспетчеру, что осмотрено оборудование, находящееся в границах балансовой принадлежности между филиалом «Владимирэнерго» и СПК Черкутино: отпаечные кабельные вставки 10 кВ на ЗТП 941, 937, 939, осмотрен участок от опоры 39 до опоры 49 (то есть осмотрен и пролет опор 40-41) и от 37 в сторону 32 опоры в бинокль, от опоры 8 в сторону опоры 32 объезд на автомобиле), при этом не был выявлен сварившийся при соприкосновении под воздействием внешних факторов (предположительно — птиц) нижний провод ВЛ 1004 Черкутино и верхний провод

ВЛ 1003 Черкутино в месте пересечения ВЛ 1004 Черкутино с ВЛ 1003 Черкутино. Провода ВЛ 1003 Черкутино расположены ниже проводов ВЛ 1004 Черкутино.

Недопустимое расстояние между проводами двух ВЛ в месте их пересечения, чем нарушен п. 2.5.227 (таблица 2.5.24) Правил устройств электроустановок.

Разработаны, утверждены графики осмотров мест пересечений с целью выявления и организации устранения негабаритов на ВЛ. Данные осмотры проведены.

Проведен замер расстояний от проводов до пересекаемых сооружений (ВЛ) в месте пересечения.

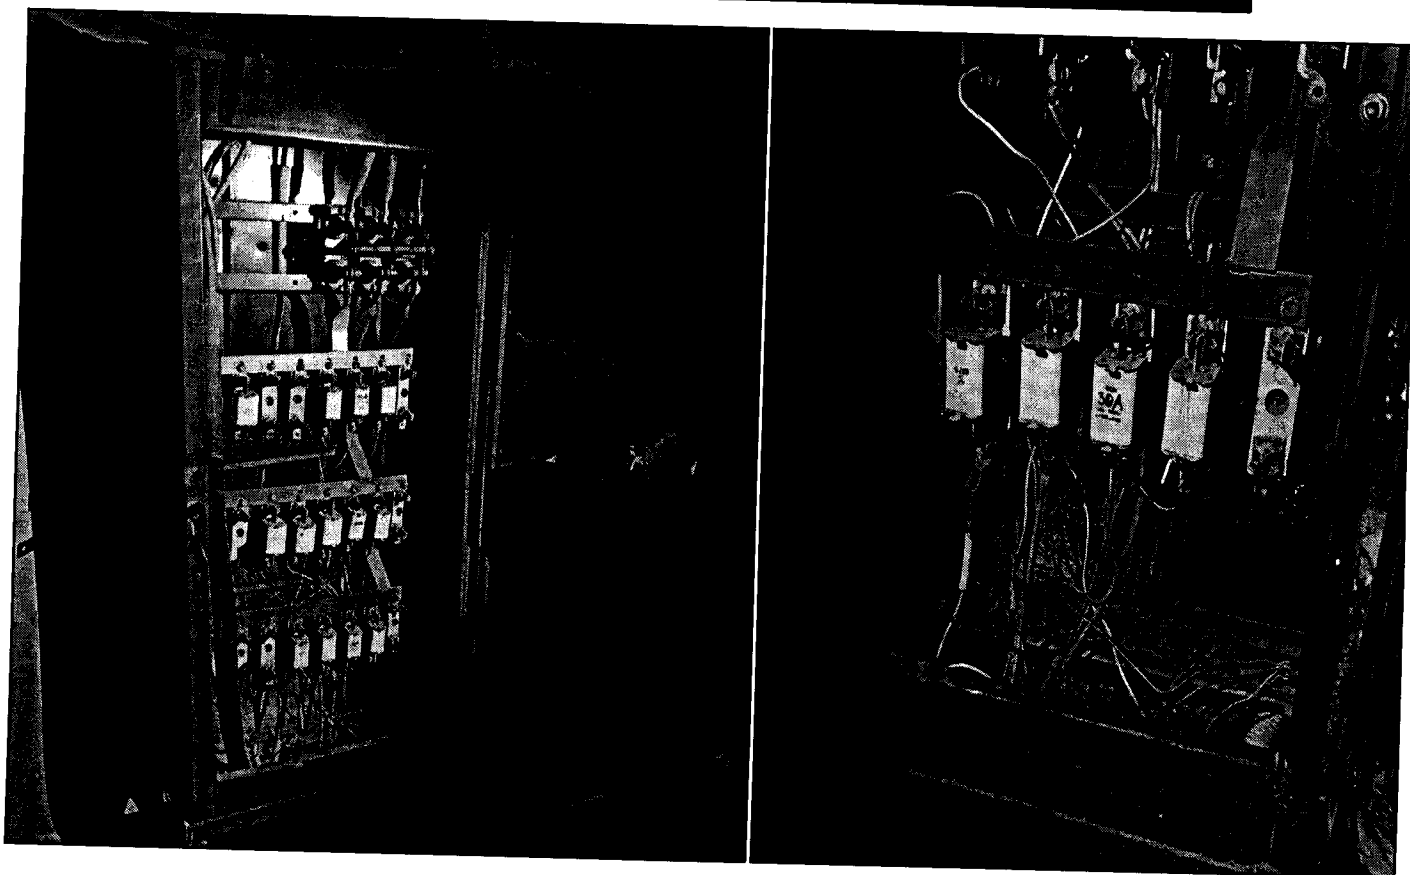
08.07.2022 в 00:30 в ходе осмотра места происшествия выявлено, что электромонтер по обслуживанию и ремонту распределительных сетей, выполнив все монтажные работы, приблизился головой на недопустимое расстояние

к токоведущим частям ЩС 380/220В, находящимся под напряжением, и из-за прикосновения к ним, попал под воздействие электрического тока.
