2. Обстоятельства несчастных случаев со смертельным исходом, произошедших в 1 квартале текущего года

3. Уроки, извлечённые из несчастных случаев со смертельным исходом, подготовленные на основе материалов, представленных территориальными органами

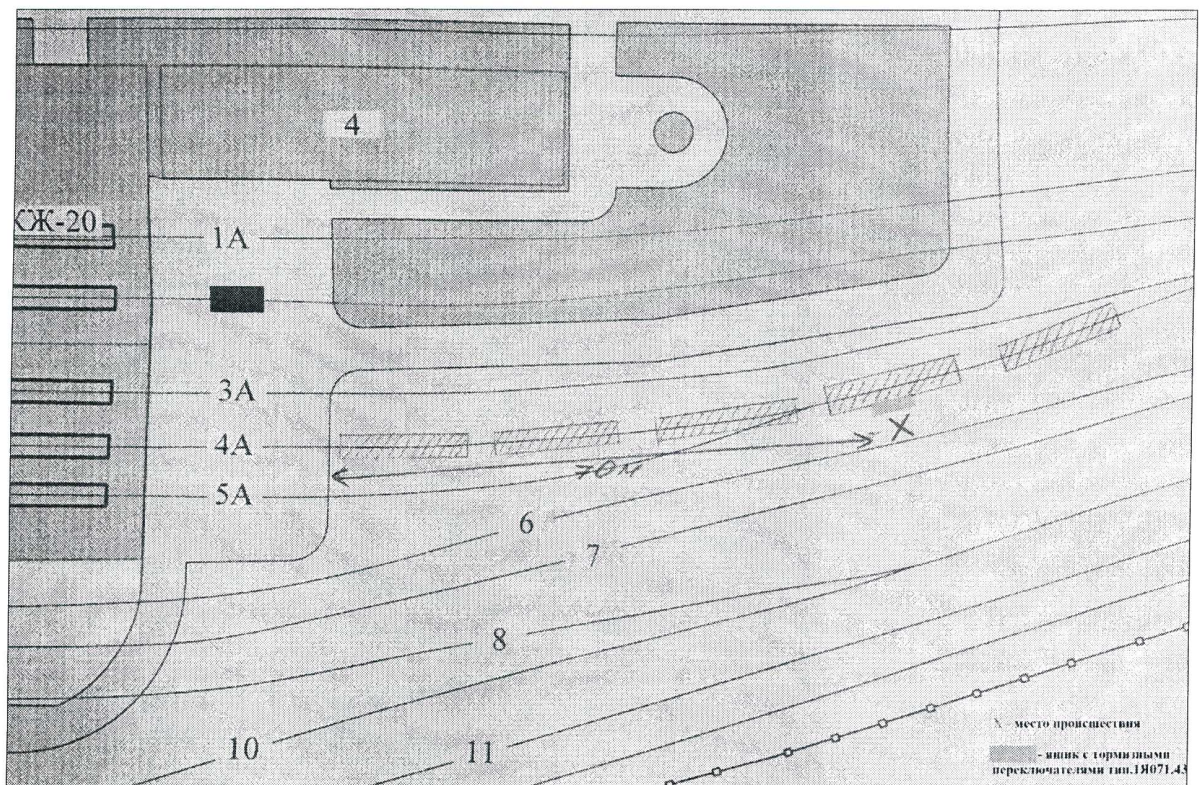
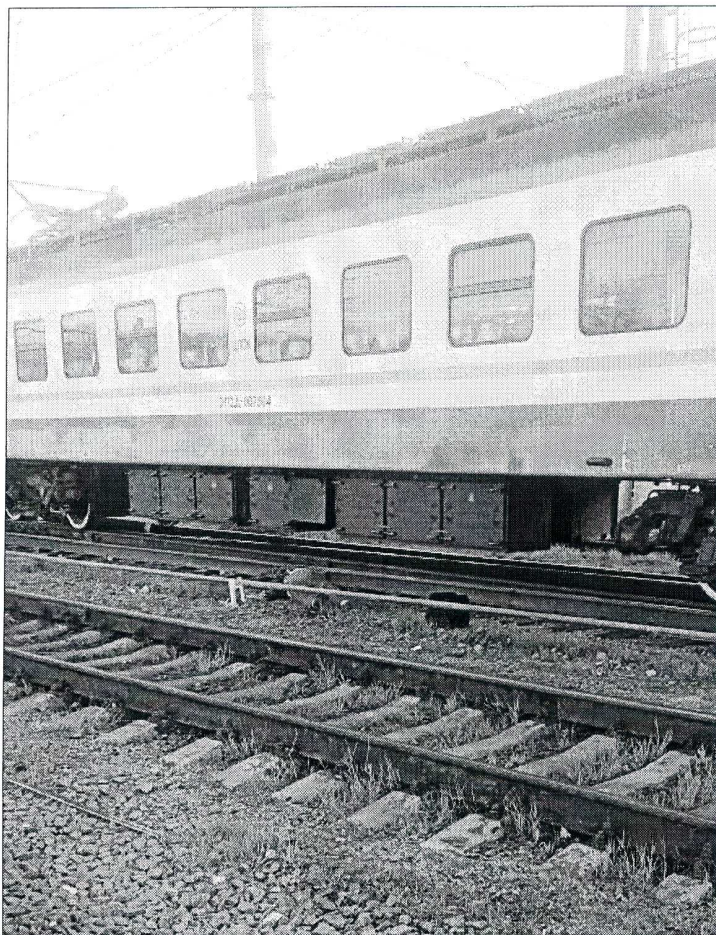
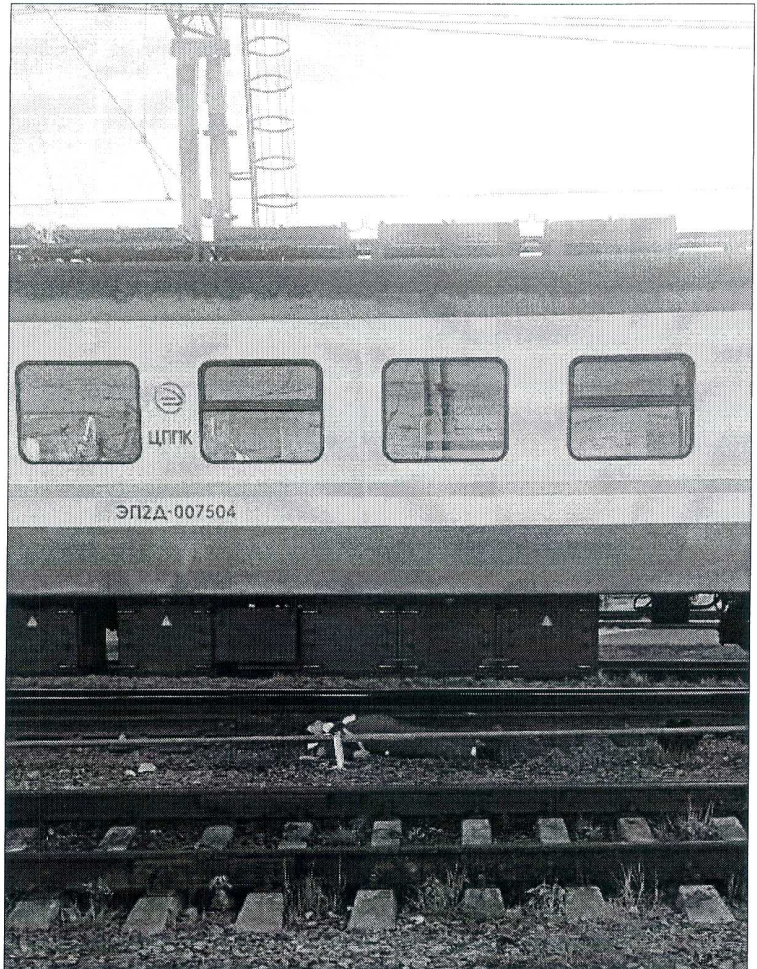
Описание несчастного случая: 13.05.2021 в 22:50 в депо Нахабино на 4 смотровую позицию был поставлен электропоезд ЭП2Д-0075 для осмотра и устранения неисправности электрооборудования на вагоне ЭП2Д 007504.

(менять трансформатор). Замена трансформатора производилась в шкафу №3 тамбура на вагоне 007504 слесарем-электриком.

Согласно медицинскому заключению смерть мастера наступила от поражения техническим электричеством, также на лице погибшего присутствовали ссадины, полученные в ходе скользящего воздействия непосредственно перед смертью.

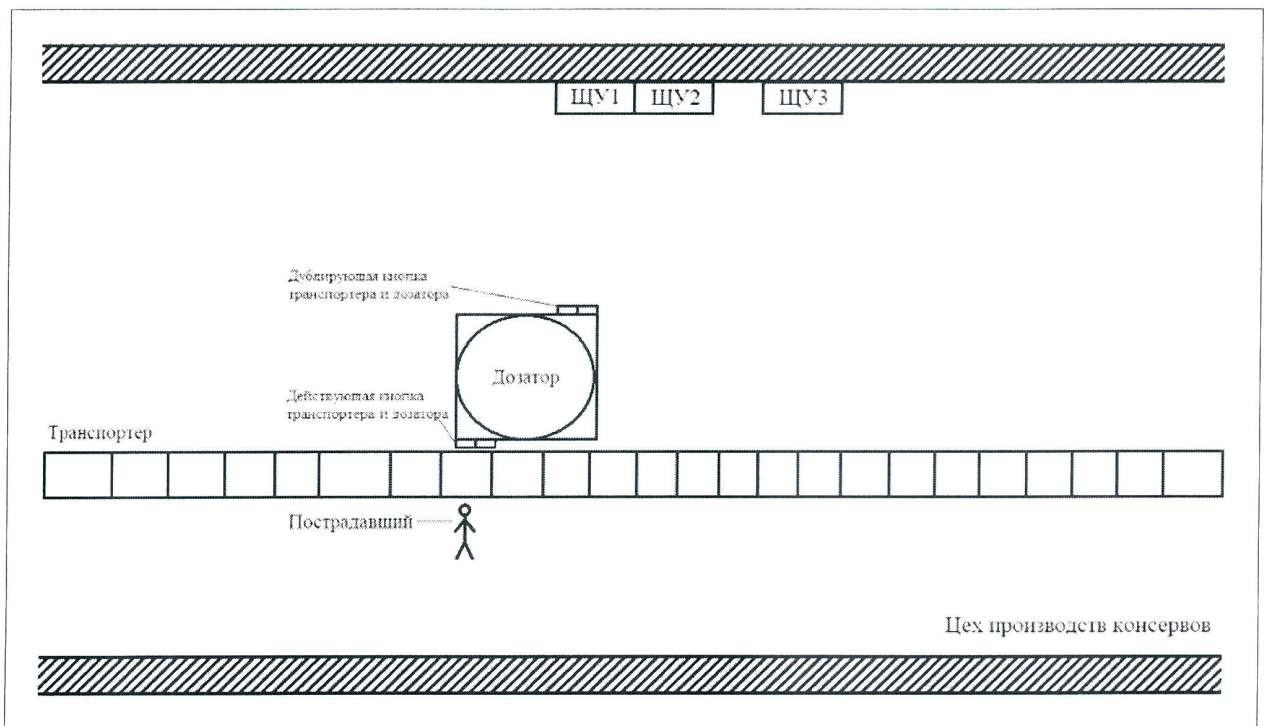
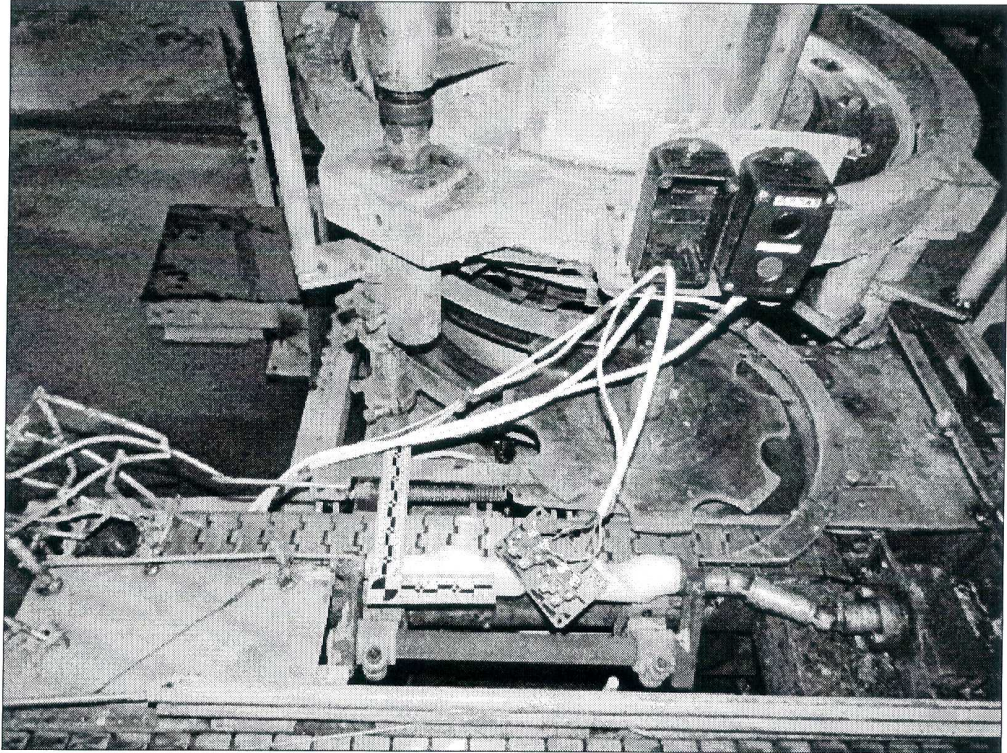
возможность установки дублирующих кнопок на дозаторе Б4-КДН-16 ПС для удобства работы персонала (кнопка управления подъёмником и кнопка для выключения дозатора).

Неудовлетворительная организация производства работ, выразившаяся в неудовлетворительной подготовке рабочего места и принятых мер безопасности по подготовке рабочего места.

Неприменение электрослесарем средств индивидуальной защиты, вследствие необеспеченности ими работодателем.

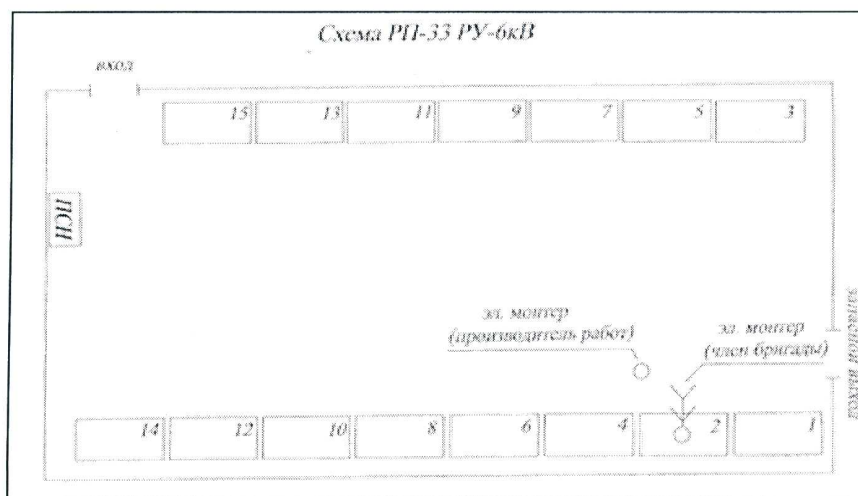
Место работы. Верхний отсек ячейки ТН и БМРЗ

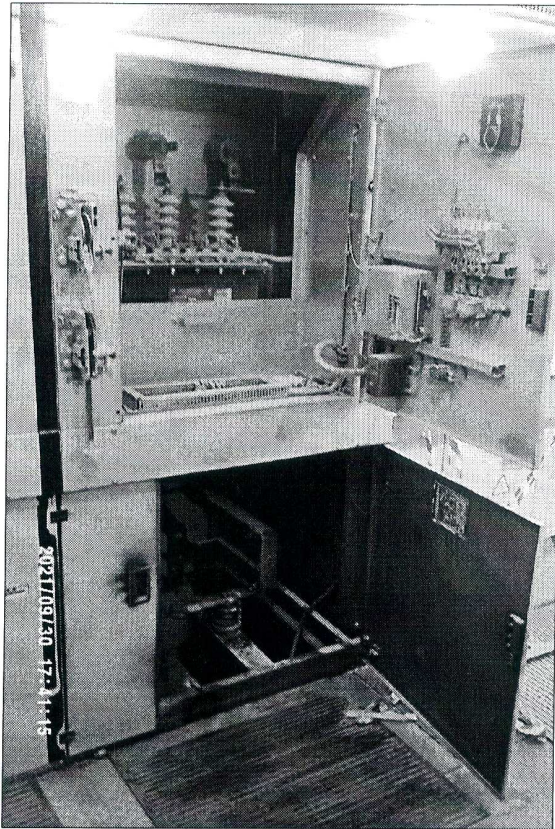
Место несчастного случая. Нижний отсек ячейки ТН и БМРЗ

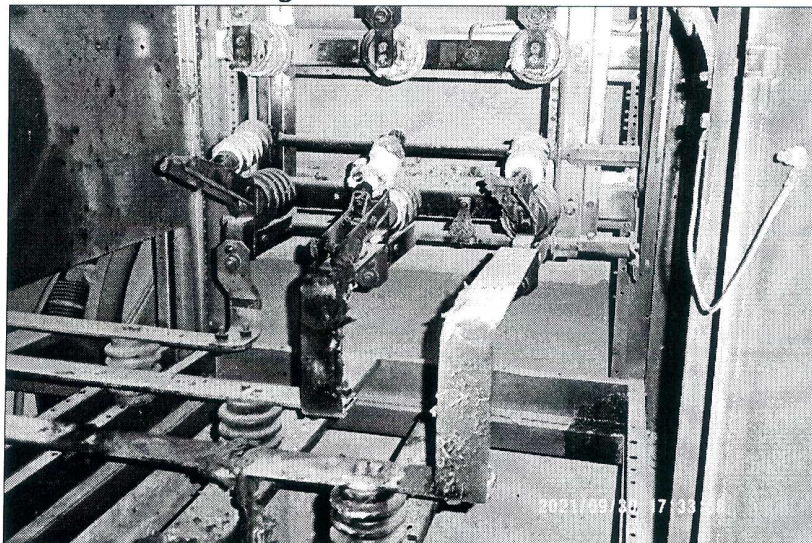
***Место несчастного случая. Нижний отсек ячейки ТН и БМРЗ.
Оборудование 6 кВ***

Производитель работ и член бригады приступили к ремонту. Член бригады протёр крышку трансформатора от пыли в верхнем отсеке и отошёл в сторону. Производитель работ начал проводить демонтаж блока БМРЗ. Услышав гул и увидев огонь, он повернулся и обнаружил, что член бригады лежит вниз лицом в нижнем отсеке ячейки № 2 и не подаёт признаков жизни, так же он увидел, что на нём самом горит спецодежда. Производитель работ выбежал из помещения РП-33, вышел в пролет цеха № 25, одежда на нём горела, работники цеха № 25, находившиеся рядом, потушили горящую на нём одежду и вызвали скорую помощь.

Личная неосторожность пострадавшего, выразившаяся в самостоятельном выполнении работ в ячейке № 2 (нарушение требований п. 4.2 Правил по охране труда при эксплуатации электроустановок, утверждённых приказом Минтруда России от 15.12.2020 № 903н (далее – ПОТЭЭ)).

Необеспечение безопасного производства работ, неудовлетворительная организация работ (нарушение требований п. 10.1. ПОТЭЭ).

Разработаны мероприятия по дополнительным мерам безопасности при работе в действующих электроустановках.
