## 2. Обстоятельства несчастных случаев со смертельным исходом, произошедших за последний месяц

**3. Уроки, извлечённые из несчастных случаев со смертельным исходом 2020 года, подготовленные на основе материалов, представленных территориальными органами**

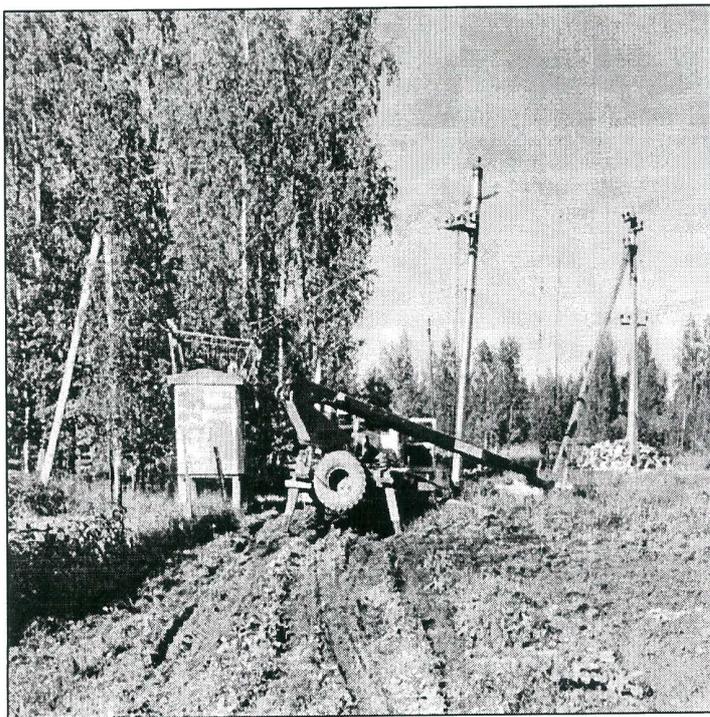
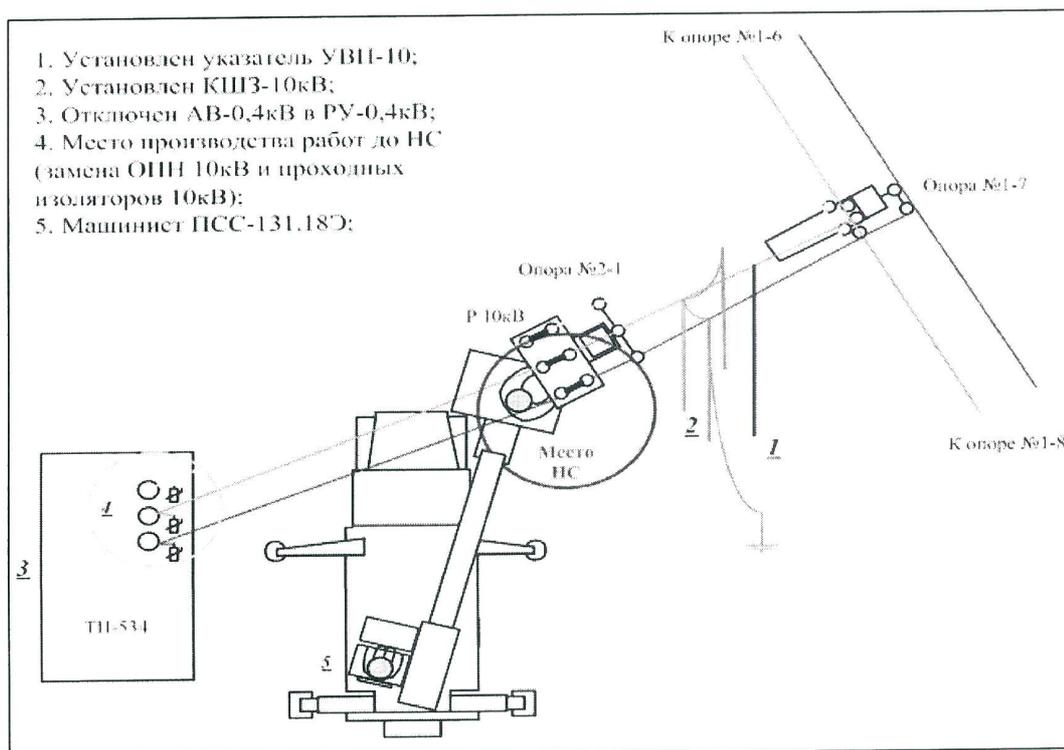
В 12:59 по прибытии на ТП № 534 оперативно-выездная бригада 1 (далее – ОВБ 1) по команде диспетчера приступила к осмотру оборудования и проведению замеров нагрузки и напряжения в РУ-0,4 кВ. По результатам проделанной работы ОВБ 1 выявлен перекос напряжения и обнаружены 2 повреждённых проходных изолятора и обгоревший шлейф фазы «В» на разъединителе Р 10 кВ ТП № 534, о чём было сообщено диспетчеру.

После замены двух проходных изоляторов и двух ограничителей перенапряжения ОПН 10 кВ на крыше ТП № 534 электромонтёр 2 и водитель начали установку автогидроподъёмника для ремонта шлейфа разъединителя Р 10 кВ ТП № 534 (ОВБ 2 разъединитель не отключался, заземления со стороны ВЛ № 1 не устанавливалось).

Напряжение на рабочем месте появилось от стороннего источника. В ходе расследования установлен факт незаконного использования однофазного дизельного генератора, подключённого с нарушениями требований безопасности (без перекидного рубильника, напрямую через автоматические выключатели на вводной щит).

Причины несчастного случая:

Нарушение технологического процесса, выразившееся в том, что:

членами ОВБ 1 и ОВБ 2 не выполнены в полном объёме требуемые технические мероприятия для безопасного выполнения работ;

мастером РЭС не выдано задание на безопасное производство работ (наряд-допуск) с определением условий безопасного проведения, состава бригады и работников, ответственных за безопасное выполнения работ;

диспетчером оперативно-технологической группы Гагаринского РЭС не получено подтверждение команд по отключению и заземлению ЛЭП и оборудования, находящегося в технологическом управлении.

Внезапная подача напряжения от стороннего источника.

Неудовлетворительная организация производства работ, выразившаяся в неудовлетворительном обеспечении безопасности и производственного контроля начальником Гагаринского РЭС.

Мероприятия по устранению причин несчастного случая:

Работники филиала ПАО «МРСК Центра» – «Смоленскэнерго» ознакомлены с обстоятельствами несчастного случая.

Проведена внеплановая специальная оценка условий труда на рабочем месте электромонтёра по эксплуатации распределительных сетей 4 разряда бригады по эксплуатации ТП и РП Гагаринского РЭС.

Начальник Гагаринского РЭС, мастер бригады ТП и РП Гагаринского РЭС, диспетчер оперативно-технологической группы Гагаринского РЭС, члены ОВБ 1 и ОВБ 2 направлены на внеочередную проверку знаний требований охраны труда.

Персоналу производственных подразделений проведены внеплановые инструктажи по темам:

ответственность за самовольное выполнение работ;

охрана труда при работах в электроустановках;

организационные и технические мероприятия, обеспечивающие безопасность работ;

учёт наличия ДЭС и других источников электроснабжения (бытовых электрогенераторов) у организаций и частных лиц.

Проведён пересмотр результатов идентификации опасностей и оценке рисков на рабочем месте электромонтёра по эксплуатации распределительных сетей 4 разряда бригады по эксплуатации ТП и РП Гагаринского РЭС.

Обеспечена разработка программ противоаварийных тренировок для оперативного персонала (с условными действиями) в каждом оперативно-технологической группе РЭС с дополнительными вводными условиями: оценка объёмов аварийных повреждений, выполнение работ на участках резервирования электроснабжения автономными источниками электроэнергии.

В должностные инструкции соответствующего персонала внесена обязанность проведение видеofиксации действий по изменению эксплуатационного состояния оборудования и проведения инструктажей при допуске к работам.

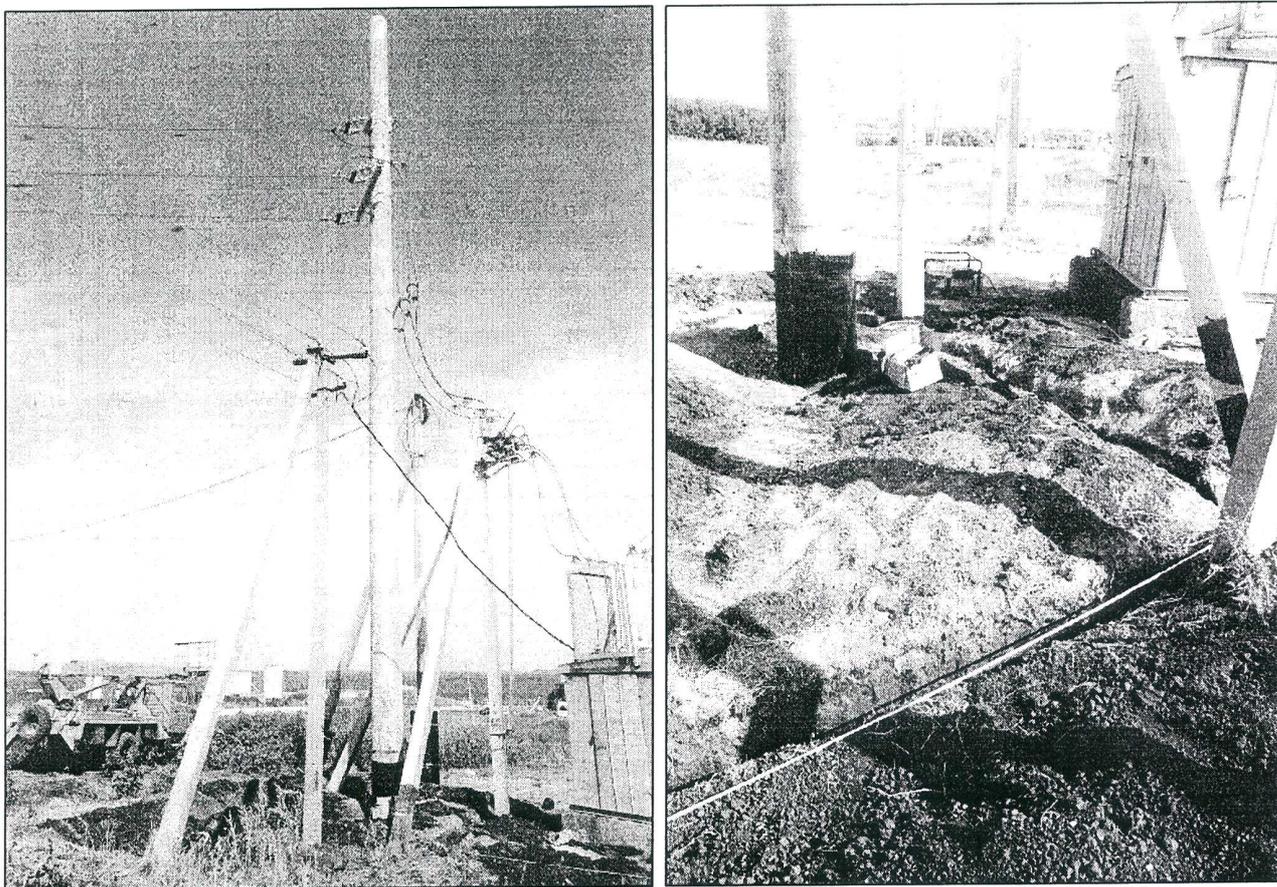
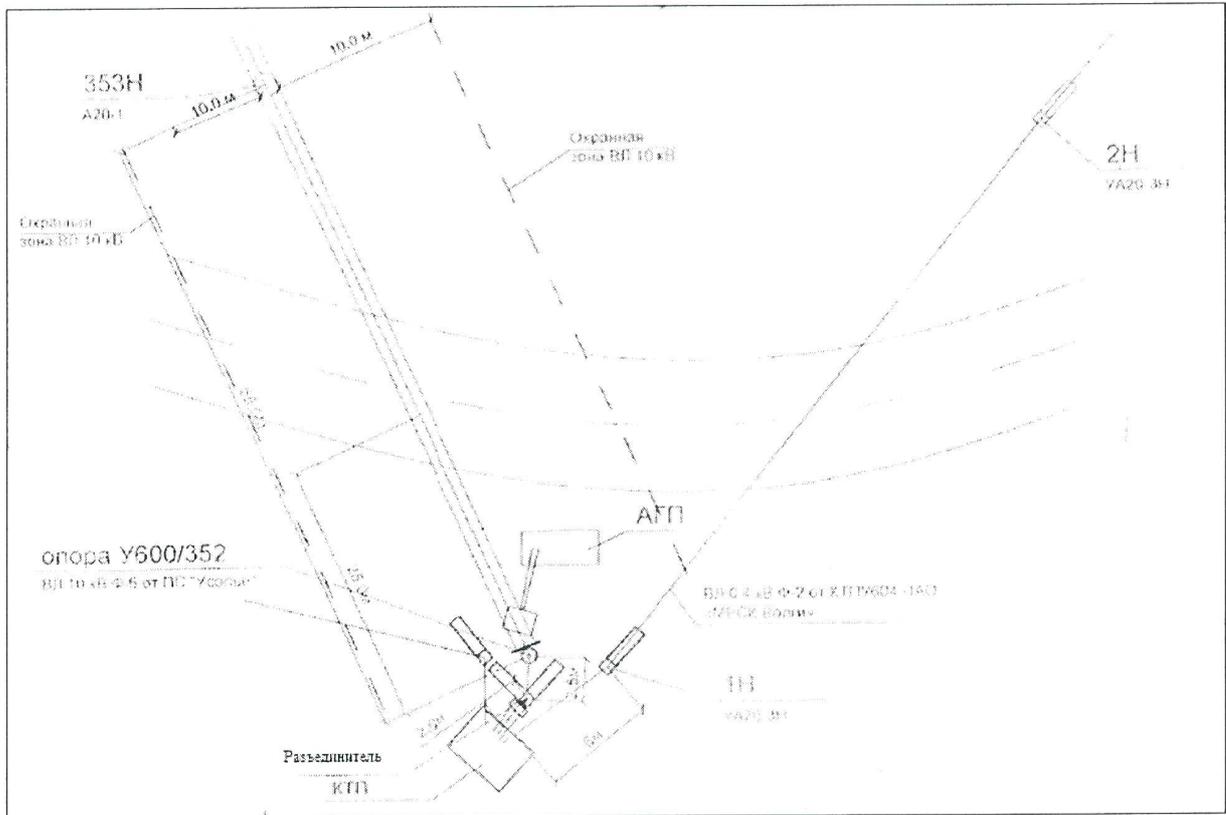
Машинист АГП подвёл люльку на расстояние приблизительно 1 м до провода на высоту 12,2 м.

Мастер при осмотре линии допустил касание одновременно до зажима НБ на ВЛ-10 кВ Ф-6 от ПС «Усолье» и траверсы опоры № У-600/352, в результате чего произошло поражение его электрическим током. Крикнув машинисту АГП о спуске люльки вниз, мастер сполз на пол люльки и потерял сознание.

Причины несчастного случая:

Проведение работы с применением подъёмных сооружений в охранной зоне воздушной линий электропередач под напряжением без оформления наряда-допуска на проведение данных работ (нарушение п.п. 4.1, 4.4, 4.7, 38.19, 38.20

Правил по охране труда при эксплуатации электроустановок, утверждённых приказом Минтруда России от 24 июля 2013 г. № 328н (далее – ПОТЭЭ);

Самовольное проведение работ в действующих электроустановках под напряжением (нарушение п. 4.2. ПОТЭЭ).

Мероприятия по устранению причин несчастного случая:

Проведён внеплановый инструктаж с работниками в АО Трест «Волгасетьстрой» по охране труда.

Технический директор АО Трест «Волгасетьстрой» направлен на внеочередную проверку знаний в отраслевую территориальную комиссию Ростехнадзора.

Установлен порядок выявления опасностей, проведена оценка уровней профессиональных рисков и разработаны мероприятия по снижению уровней профессиональных рисков в АО Трест «Волгасетьстрой».

В АО Трест «Волгасетьстрой» разработано и внедрено положение по управлению профессиональными рисками, исходя из специфики деятельности организации.

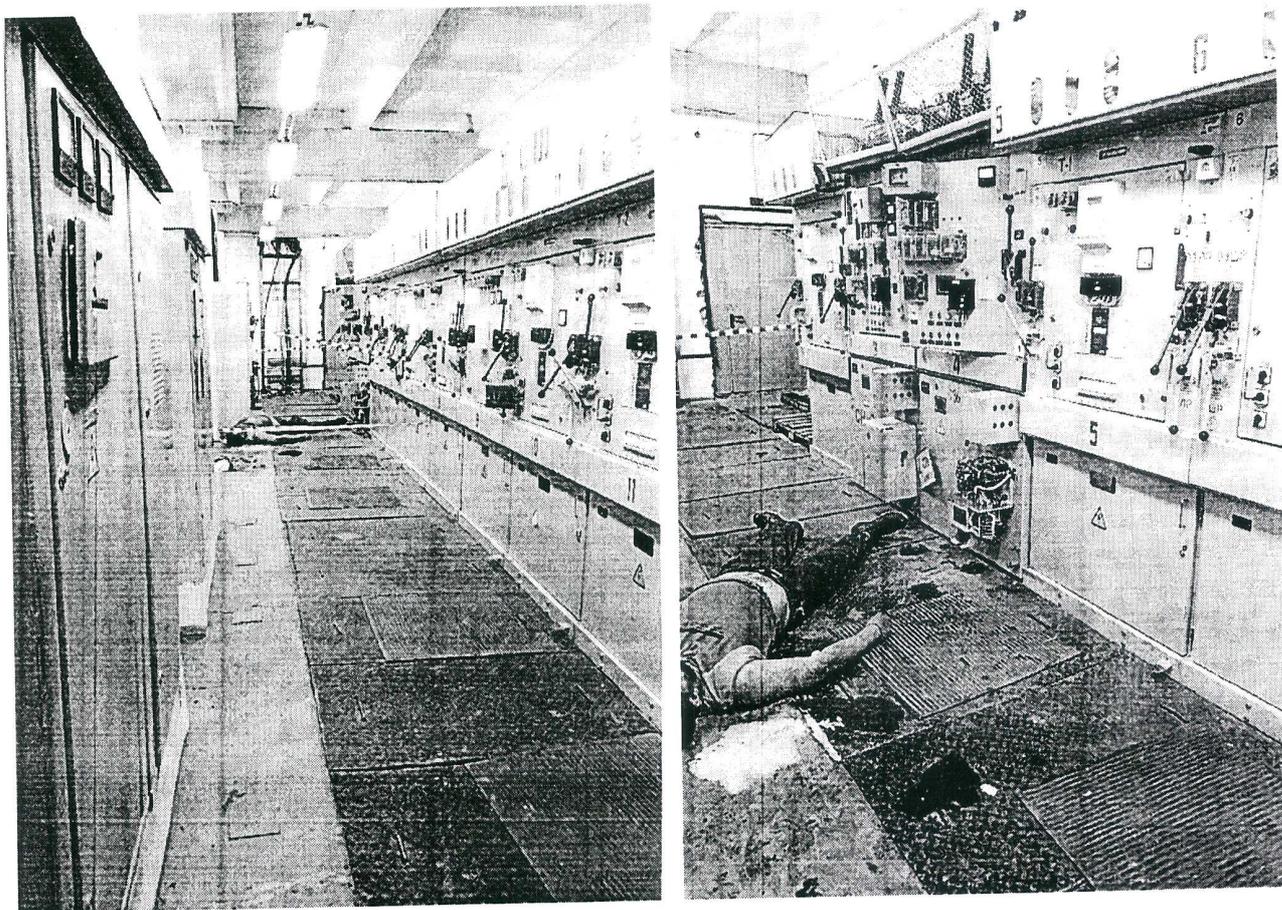
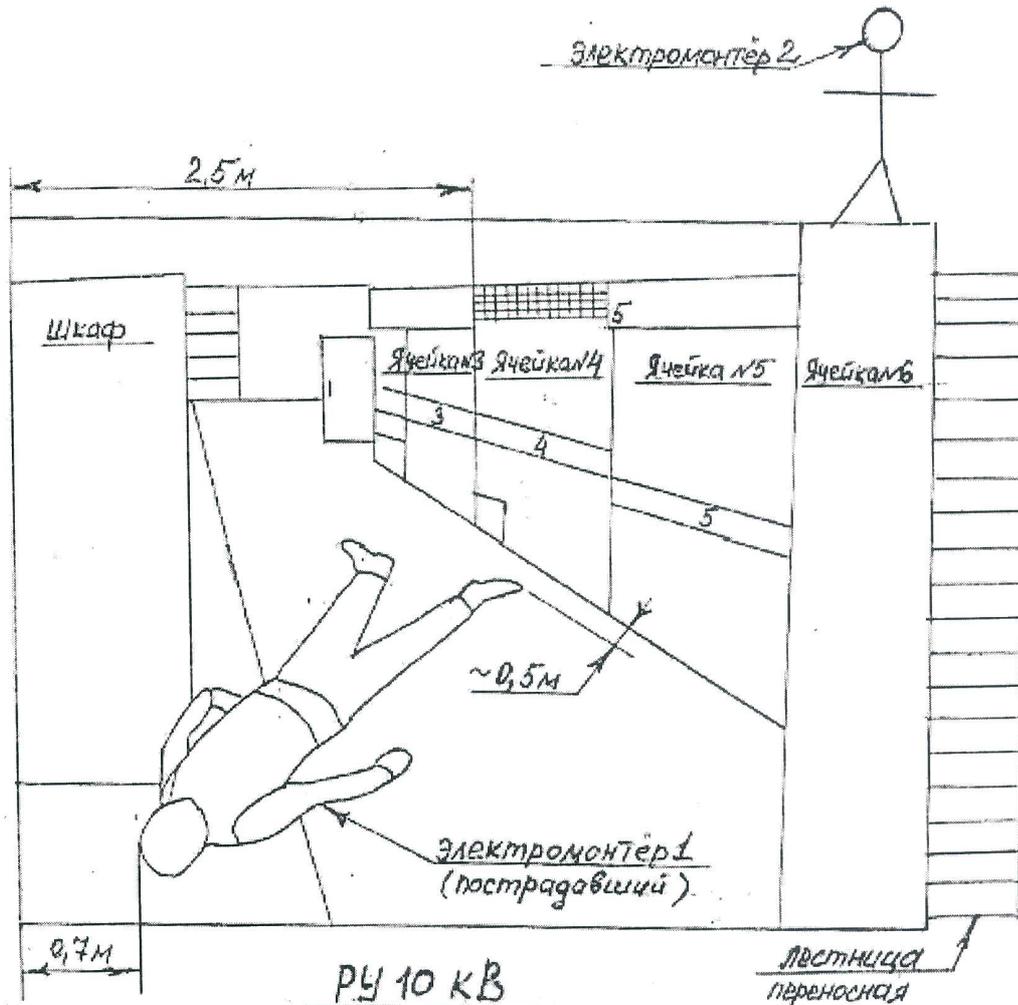
Через 30-40 секунд в 13:55 электромонтёр 2 увидел вспышку, услышал шум и грохот, и, посмотрев вниз, обнаружил, что электромонтёр лежит на полу напротив яч. № 4. Электромонтёр 2 сразу спустился по лестнице вниз и подошёл

Причины несчастного случая:

Производителем работ, допускающим, членом бригады при подготовке рабочего места не обеспечены мероприятия, соответствующие требованиям охраны труда.

Расширение объёма задания, определённого нарядом-допуском (нарушение п. 4.2 Правил по охране труда при эксплуатации электроустановок, утверждённых приказом Минтруда России от 24.07.2013 № 328н (далее – ПОТЭЭ)).

Несоответствие подготовленного рабочего места мероприятиям, необходимым при подготовке рабочих мест (нарушение п. 5.9 ПОТЭЭ).

Невыполнение требований по безопасности труда, относящихся к обслуживаемому оборудованию и организации труда на рабочем месте (нарушение п. 1.7.5 Правил технической эксплуатации электроустановок потребителей, утверждённых приказом Минэнерго России от 13.01.2003 № 6).

Мероприятия по устранению причин несчастного случая:

Проведены внеплановые инструктажи подчиненным работникам структурных подразделений по вопросам обязательного применения средств индивидуальной защиты, выданных в установленном порядке, и недопущения нарушений, которые привели к данному несчастному случаю в будущем.

Ответственный за электрохозяйство и его заместитель направлены на внеочередную проверку знаний в отраслевую комиссию Ростехнадзора.

Электротехническому и электротехнологологическому персоналу организации проведена внеочередная проверка знаний.

Проведена внеплановая специальная оценка условий труда на рабочем месте электромонтёра по ремонту электрооборудования 5 разряда.
