2. Обстоятельства несчастных случаев со смертельным исходом, произошедших за последний месяц

3. Уроки, извлечённые из несчастных случаев со смертельным исходом 2019 года, подготовленные на основе материалов, представленных территориальными органами

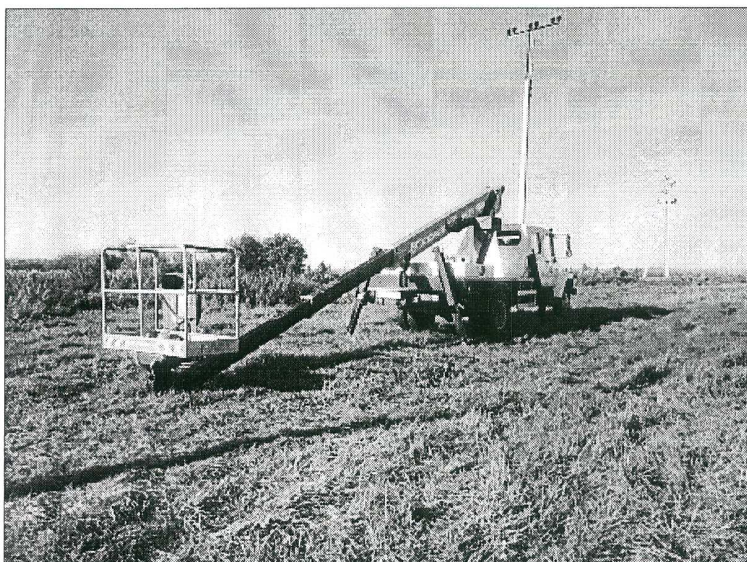
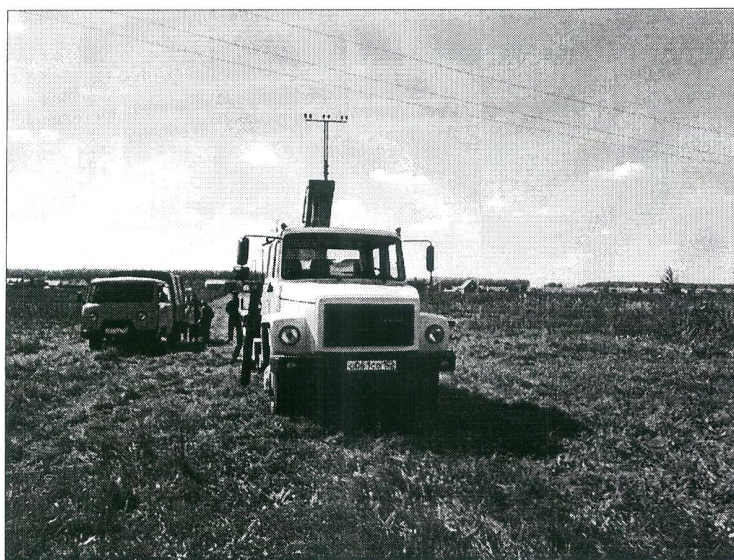
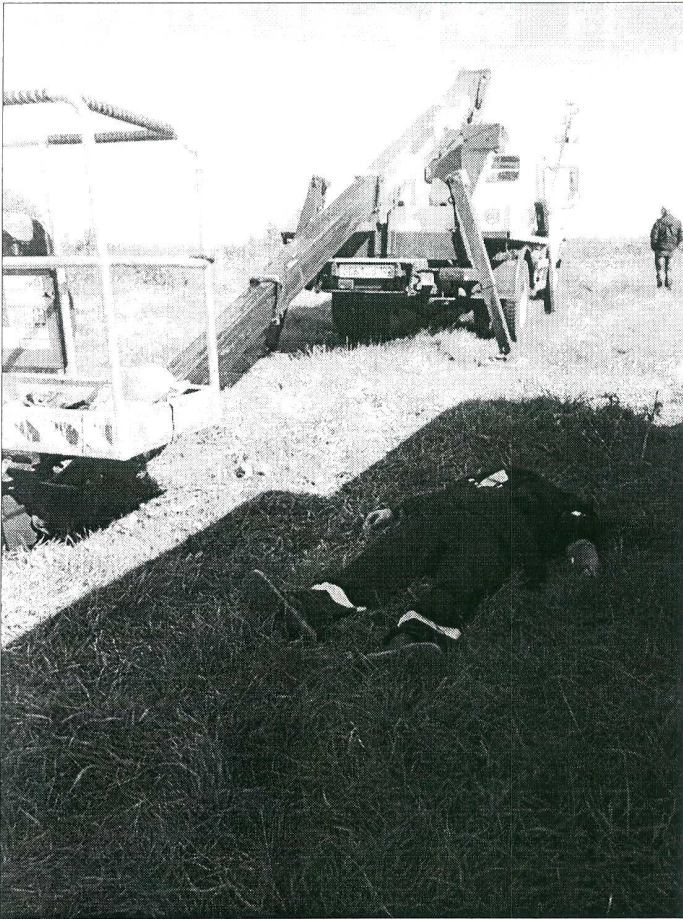
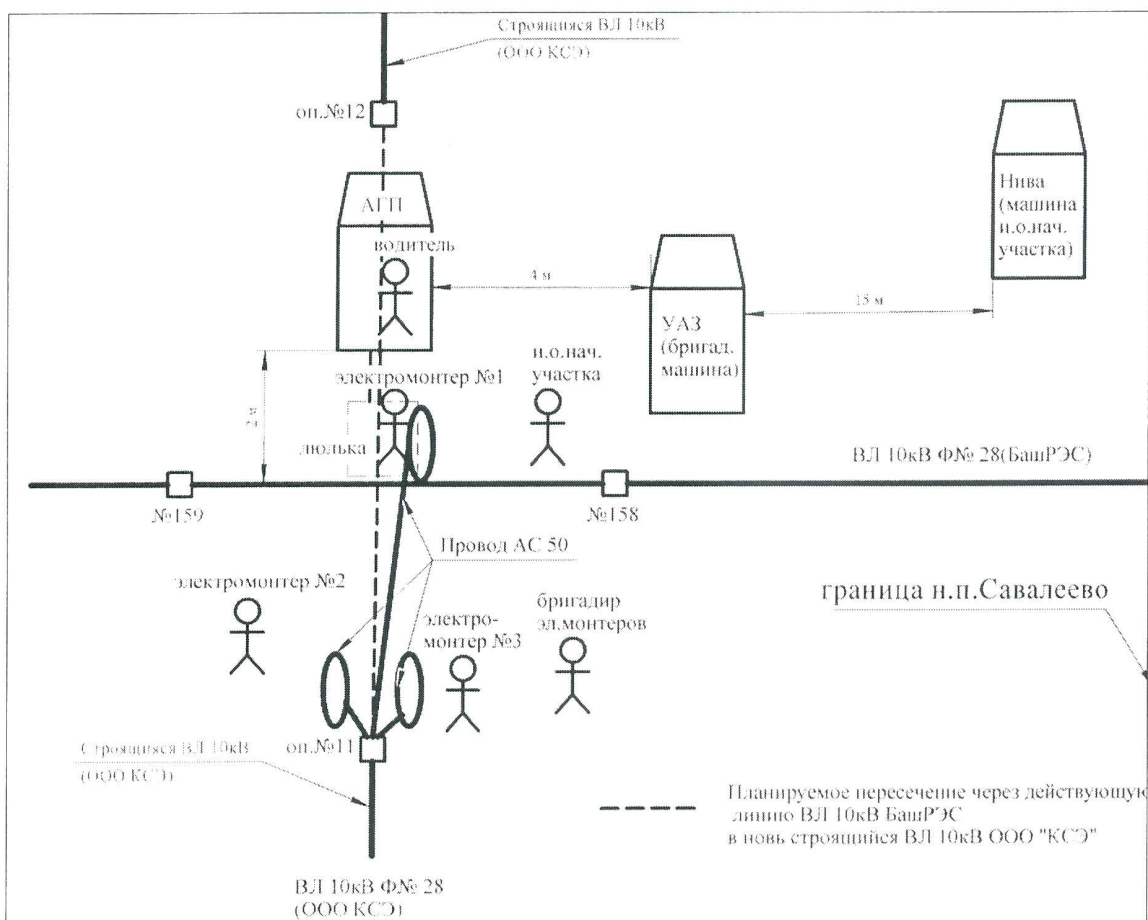
Место несчастного случая: ВЛ-10 кВ Ф-28 ПС КСК, принадлежащей ООО «Башкирэнерго», Республика Башкортостан.

Люлька АГП была изолирована от стрелы АГП, но не была заземлена, она задела один из проводов при проверке отсутствия напряжения. Признаков наличия напряжения водитель АГП и другие члены бригады, наблюдавшие за электромонтером, производившим замер, не увидели.

В 10:39 водитель с помощью АГП поднял электромонтера к ближайшему проводу ВЛ, который при перекидывании руками провода АС-50 через провода пересекаемой линии взялся одной рукой за провод ВЛ-10 кВ Ф-28 ПС КСК, находящийся под напряжением, что привело к возникновению однофазного замыкания на землю, что подтверждается ретроспективой событий по ПС «КСК» в ПК «ОИК-Диспетчер». В результате электромонтер попал под напряжение

и был смертельно поражен действием электрического тока, на проводе остался след от его руки.

Неудовлетворительная организация производства работ, выразившаяся в составлении заявки ненадлежащего содержания, в неразработке в полном объеме ППР и несогласовании его с КарРЭС.

Неудовлетворительная организация производства работ, выразившаяся в том, главный инженер КарРЭС при работе с полученным от ООО «КСЭ» письмом не разобрался с характером, условиями и местом работ персонала ООО «КСЭ», что привело к оформлению оперативной заявки на неправильные место и условия производства работ.

Недостатки в организации рабочих мест, выразившиеся в том, что диспетчер КарРЭС при оперативных переговорах использовал не «диспетчерский язык», а вёл переговоры на «разговорном языке», в результате чего при переговорах не выявил ошибку в определении места производства работ. Не обратил внимание на несоответствие условий оперативной заявки характеру работ в части допуска бригады ООО «КСЭ».

Недостатки в организации рабочих мест, выразившиеся в том, что и.о. начальника участка ООО «КСЭ» оформил наряд-допуск ООО «КСЭ» без допуска и получения согласования ППР со стороны КарРЭС и допустил самовольную работу бригады в охранной зоне ВЛ-10 кВ КарРЭС.

Неприменение работником средств индивидуальной защиты (индивидуального сигнализатора напряжения) при выполнении работы на ВЛ-10 кВ.

Нарушение технологического процесса, выразившееся в том что, электромонтер (пострадавший) при проверке отсутствия напряжения не выявил его наличия (непосредственно перед применением не проверил исправность УВН) и начал работу при отсутствии переносных заземлений

Проведены внеплановые инструктажи всему электротехническому персоналу ООО «КСЭ» и КарРЭС о порядке допуска персонала к работе в действующих электроустановках, о порядке вывода в ремонт оборудования, обратив особое внимание на организацию работы в охранных зонах электроустановок сторонних организаций.

Проведена показательная подготовка рабочего места и допуск бригады к работе на ВЛ-10 кВ со всем электротехническим персоналом ООО«КСЭ».

Актуализировано положение о взаимоотношениях между ООО «КСЭ» и КарРЭС, (включены все однолинейные электрические схемы на границах взаимоотношений с единообразными диспетчерскими наименованиями).

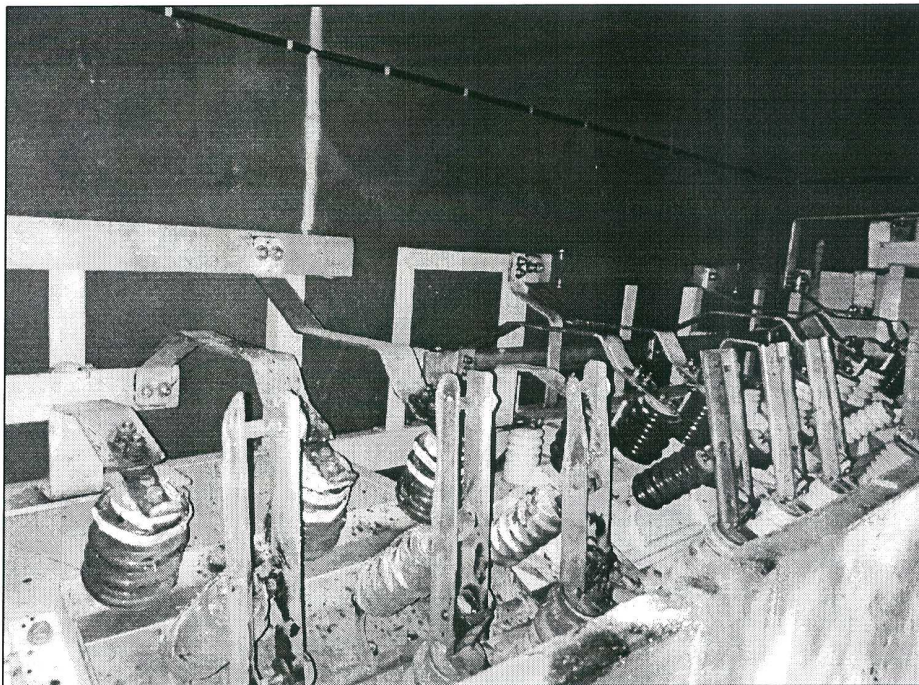
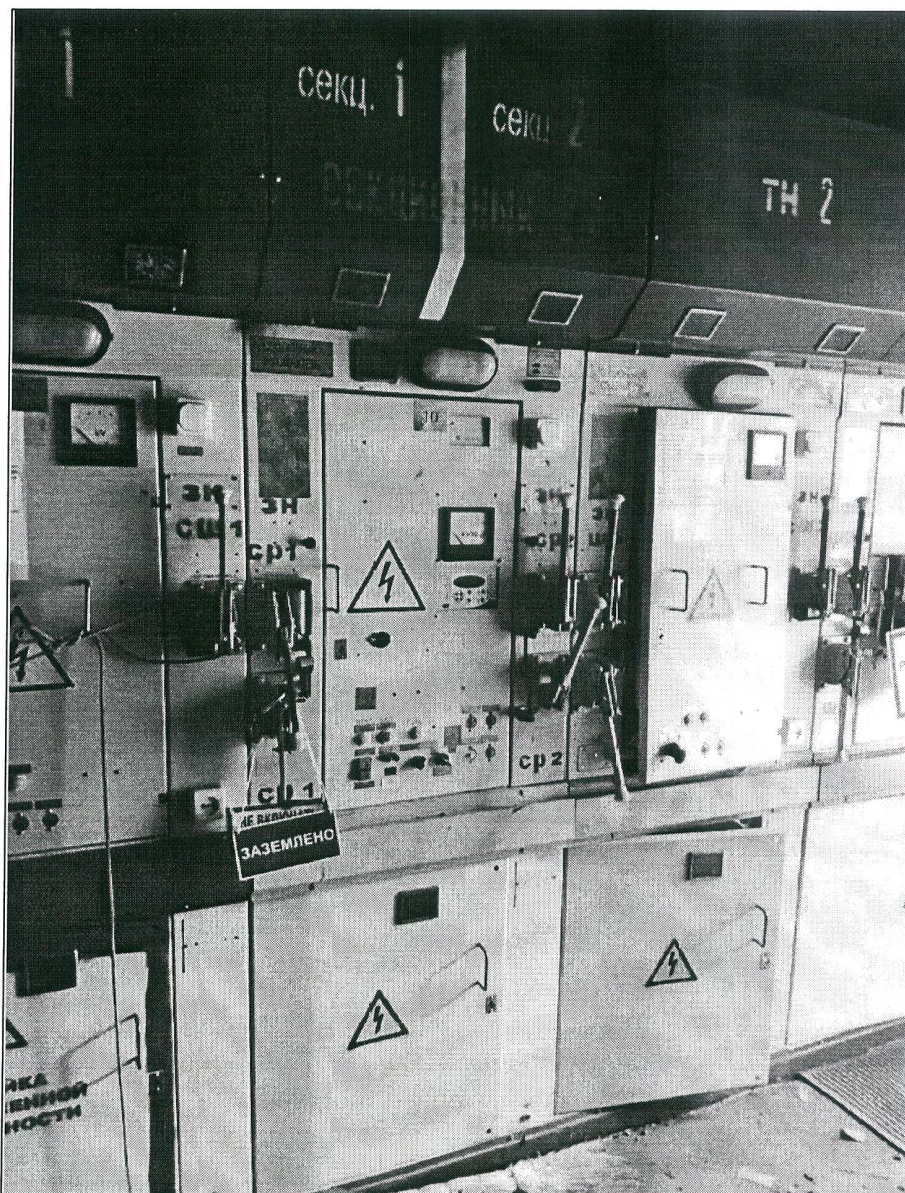
Место несчастного случая: Распределительная трансформаторная подстанция (далее – РТП-15), Московская область.

Описание несчастного случая: Бригада технического обслуживания и ремонта трансформаторных подстанций Щелковского производственного отделения Щелковского филиала АО «Мособлэнерго» выполняла работы по техническому обслуживанию сборных шин в РТП-15. Один из членов бригады – электромонтер по обслуживанию подстанции, приблизился на недопустимое расстояние к неподвижным контактам секционного разъединителя секции № 1, и получил термические ожоги различной степени тяжести. Пострадавший был направлен в больницу. Находясь на лечении, скончался 17.10.2019.

Неудовлетворительная организация производства работ, выразившаяся в: подаче заявки на проведение работ по текущему ремонту электрооборудования 2 секции 10 кВ и Т-2 РТП – 15 без учета необходимости отключения нетоковедущих частей, к которым возможно случайное приближение людей на недопустимое расстояние;

выдаче разрешения на подготовку рабочего места и допуск без контроля соответствия и достаточности предусмотренных нарядом-допуском мер по отключению и заземлению оборудования с учетом фактической схемы электрооборудования;

том, что в наряде-допуске на производство работ не определена достаточность и правильность мер безопасности;

необеспечении сохранности вывешенных плакатов «Стой! Напряжение!» до полного завершения работ по наряду-допуску;

приближении электромонтера по обслуживанию подстанции на недопустимое расстояние к токоведущим частям, находящихся под напряжением

Произведено обследование распределительных пунктов и трансформаторных подстанций с целью выявления аналогичного конструктивного исполнения электрооборудования, выполненного с применением ячеек одностороннего обслуживания производителя завод АО «МЭЛ» типа КСО 298 (и аналогичных), не оборудованных разделительными барьерами в местах секционирования сборных шин.

По результатам обследования распределительных пунктов и трансформаторных подстанций разработан комплекс мероприятий по внесению изменений в конструкцию электроустановок, не оборудованных разделительными барьерами в местах секционирования сборных шин, и о порядке таких изменений. Определен порядок обслуживания распределительных пунктов и трансформаторных подстанций, выполненных с применением ячеек одностороннего обслуживания производителя завод АО «МЭЛ» типа КСО 298 (и аналогичных), не оборудованных разделительными барьерами в местах секционирования сборных шин до внесения изменений в конструкцию таких электроустановок.

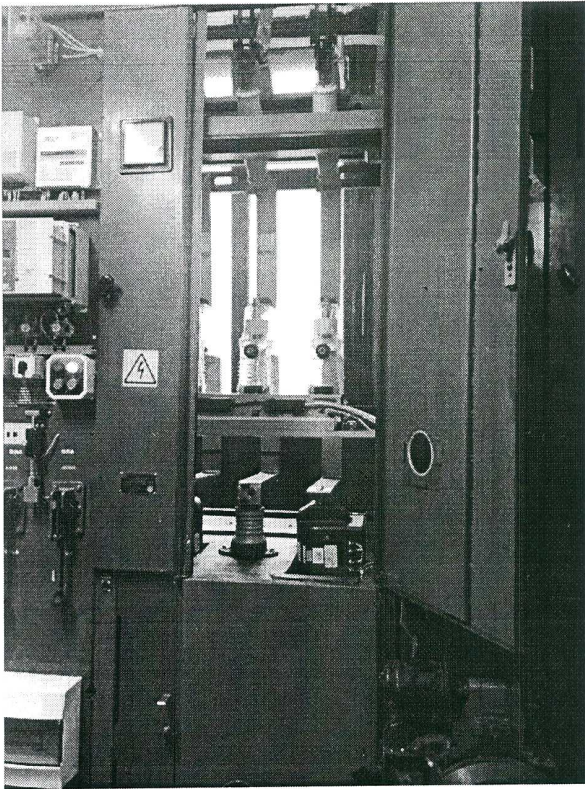
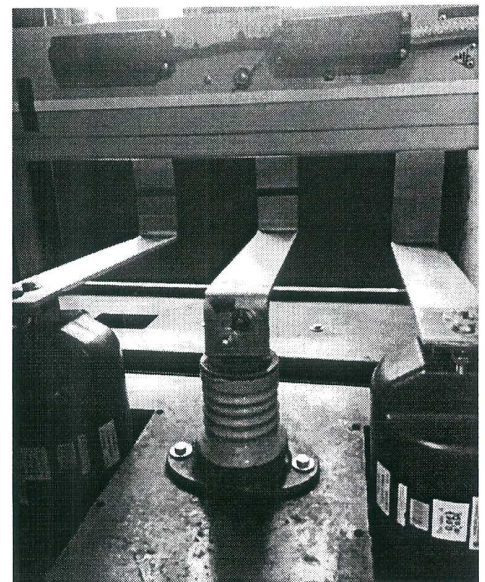
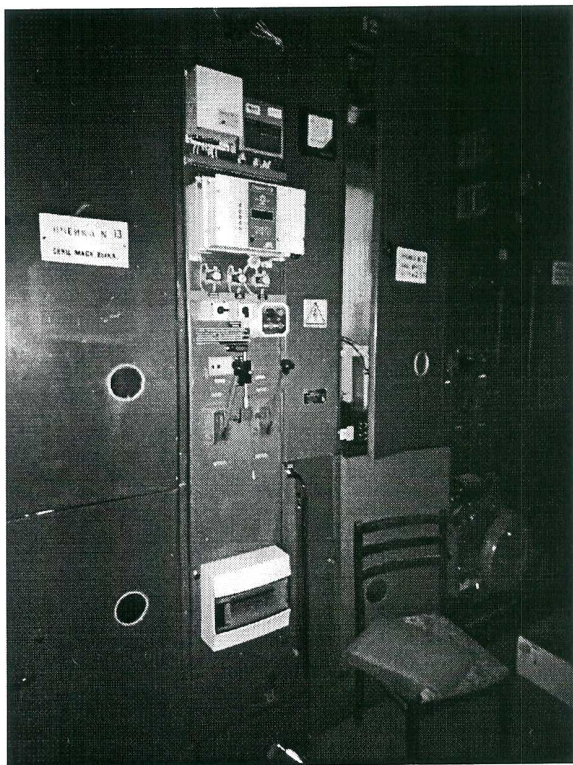
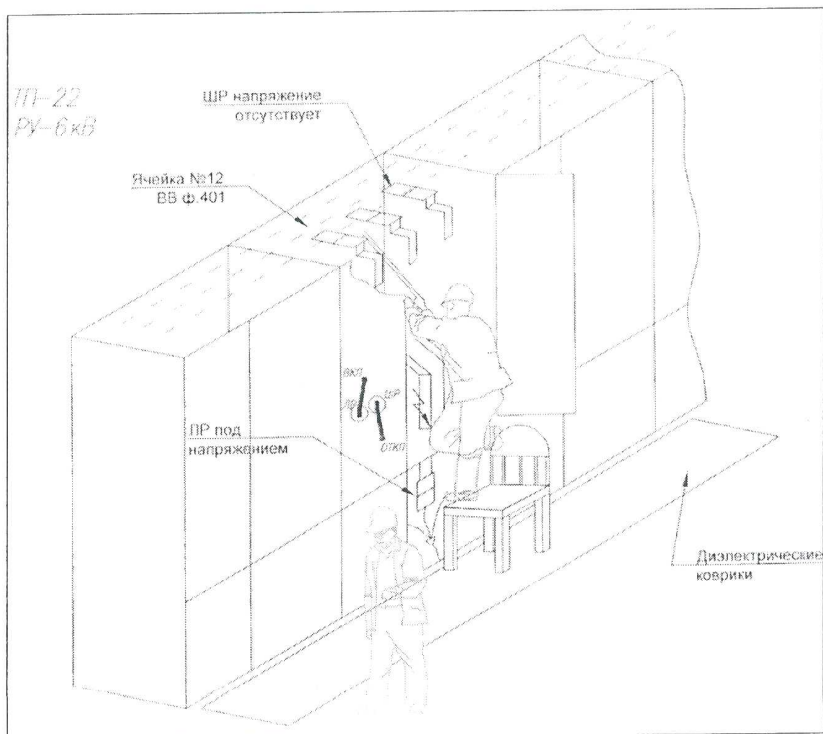
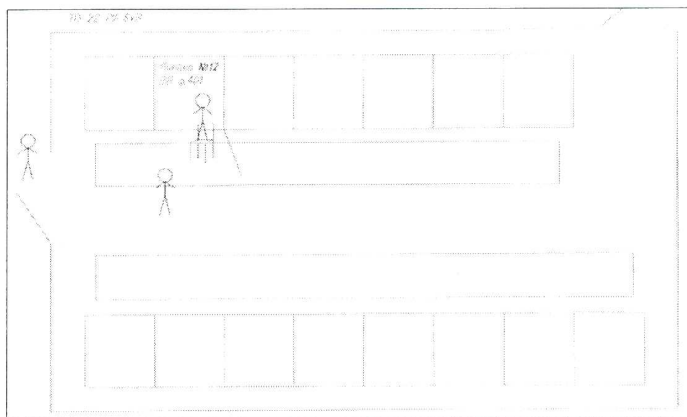
Место несчастного случая: ТП-22, находящаяся на балансе «КБ Химмаш им. А.М. Исаева» – филиале АО «ГКНПЦ им. М.В. Хруничева», Московская область.

Работы по замене масляного выключателя на вакуумный в ячейке № 12 ТП-22 проводились по наряду-допуску с 01.10.2019 бригадой в составе: допускающий – начальник бюро отдела

включения ШР ответственный руководитель работ встал на стул и, упираясь ногой в верхнюю кромку камеры ячейки № 12, приблизился на недопустимое расстояние к токоведущим частям, находящимся под напряжением, и был смертельно поражен электрическим током.

Работы по регулировке шинного разъединителя ячейки № 12 ТП-22 проводились без закрытия наряда-допуска по предыдущим работам;

Работы по регулировке шинного разъединителя ячейки № 12 ТП-22 проводились без оформления наряда-допуска;

Самовольное расширение объёма выполняемых работ, выразившееся в проведение оперативных переключений командированным персоналом, не имеющим права их проведения, чем нарушены требования п.п. 3.1, 4.2 ПОТЭЭ;

Безопасное проведение работ в электроустановках не организовано, в том числе с участием командированного персонала, чем нарушены требования п. 1.2.6 Правил технической эксплуатации электроустановок потребителей, утверждённых приказом Минэнерго России от 13.01.2003 № 6, зарегистрированным Минюстом России от 22.01.2003, рег. № 4145.

Отсутствие контроля со стороны допускающего за действиями командированного персонала, чем нарушено требование п. 4.2 ПОТЭЭ.

До работников ООО «Таврида Электрик МСК» и «КБ Химмаш» доведены обстоятельства и причины несчастного случая.

Проведён внеплановый инструктаж по охране труда с электротехническим персоналом ООО «Таврида Электрик МСК» и «КБ Химмаш».

Начальник, главный механик и энергетик «КБ Химмаш» направлены на внеочередную проверку знаний правил работы в электроустановках в отраслевую территориальную комиссию Центрального управления Ростехнадзора.

Издан приказ с результатами расследования причин несчастного случая, о принятии мер по их устранению, а также о недопущении нарушений требований охраны труда в дальнейшей деятельности и наказании причастных к несчастному случаю лиц.
