## **Анализ аварий и несчастных случаев со смертельным исходом на энергоустановках организаций, подконтрольных органам Ростехнадзора, за 10 месяцев 2020 года**

### **I. Анализ аварий на энергоустановках, подконтрольных органам Ростехнадзора за 10 месяцев 2020 года**

### **3. Уроки, извлечённые из несчастных случаев со смертельным исходом 2020 года, представленные территориальными органами**

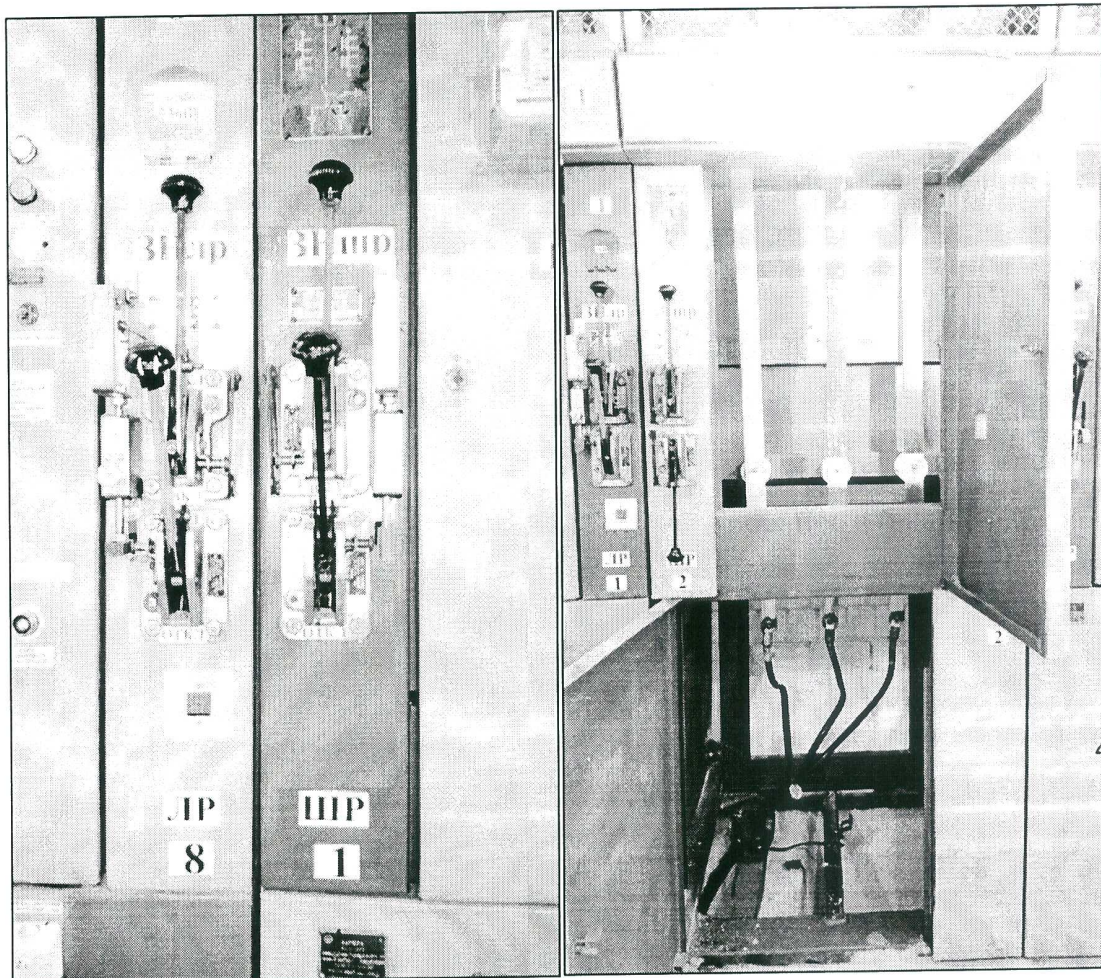
При этом никто не обратил внимания, что в ячейке № 2 СШ 1 конструктивно не установлен линейный разъединитель, обеспечивающий видимый разрыв, и, как

следствие, под напряжением осталось рабочее место – подвижные ножи шинного разъединителя ячейки № 2.

Не обеспечено соответствие устройства и эксплуатации оборудования яч. 2 ЦРП № 13 обязательным требованиям, а именно: яч. № 2 СШ 1 РУ 6 кВ ЦРП № 13 не оборудована блокировкой, предотвращающей возможность ошибочных операций шинного разъединителя и заземляющих ножей ШР, чем нарушены п.п. 1.1.3, 1.1.4, 1.1.7, 5.4.10 Правил технической эксплуатации электрических станций и сетей Российской Федерации, утверждённых приказом Минэнерго России № 229 от 19 июня 2003 г., зарегистрированным Минюстом России 20 июня 2003 г., рег. № 4799 (далее – ПТЭЭСиС). Так же в яч. № 2 СШ 1 РУ 6 кВ ЦРП № 13 силовая кабельная линия КЛ 6 кВ в сторону ЦРП № 5 не защищена от коротких замыканий и нарушений нормальных режимов работы устройствами релейной защиты, автоматическим выключателем или предохранителями, чем нарушены п.п. 1.1.3, 1.1.4, 1.1.7, 5.9.1, 5.9.5 ПТЭЭСиС. Вместе с этим на СШ 1 РУ 6 кВ ЦРП № 13 не обеспечена защита о перенапряжений, а именно: отсутствуют предусмотренные схемой разрядники, чем нарушены п.п. 1.1.3, 1.1.4, 1.1.7, 5.11.4 ПТЭЭСиС.

Не приняты достаточные меры безопасности по подготовке рабочего места (нарушение п. 5.8 ПОТЭЭ).

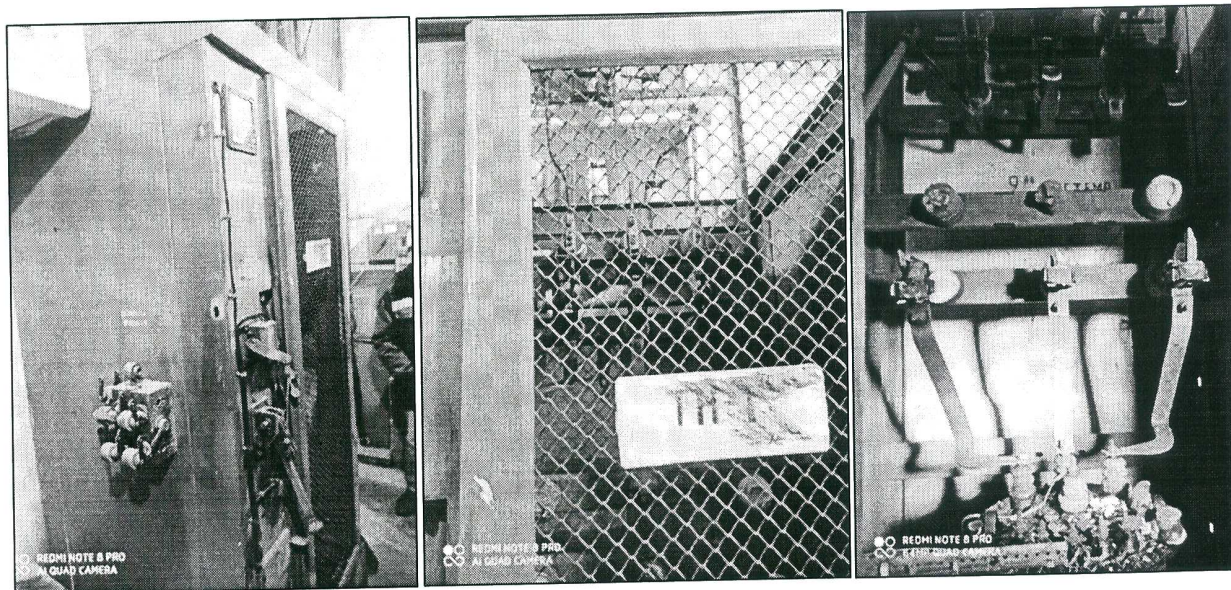
Вероятно, что при выполнении работ пострадавшие приблизились на расстояние менее допустимого к нижним контактам предохранителей трансформатора напряжения, что спровоцировало возникновение электрической дуги междуфазного короткого замыкания на шинах ниже разъединителя, находящегося под напряжением 6 кВ. В результате были разрушены колодки изоляторов предохранителей, оплавлены шины, которые находились между

предохранителями и разъединителем, электрической дугой травмировало работников ЦЭС. Пострадавшим до приезда бригад скорой помощи была оказана первая медицинская помощь. От полученных травм в период с 14 по 15 февраля 2020 г. пострадавшие скончались.

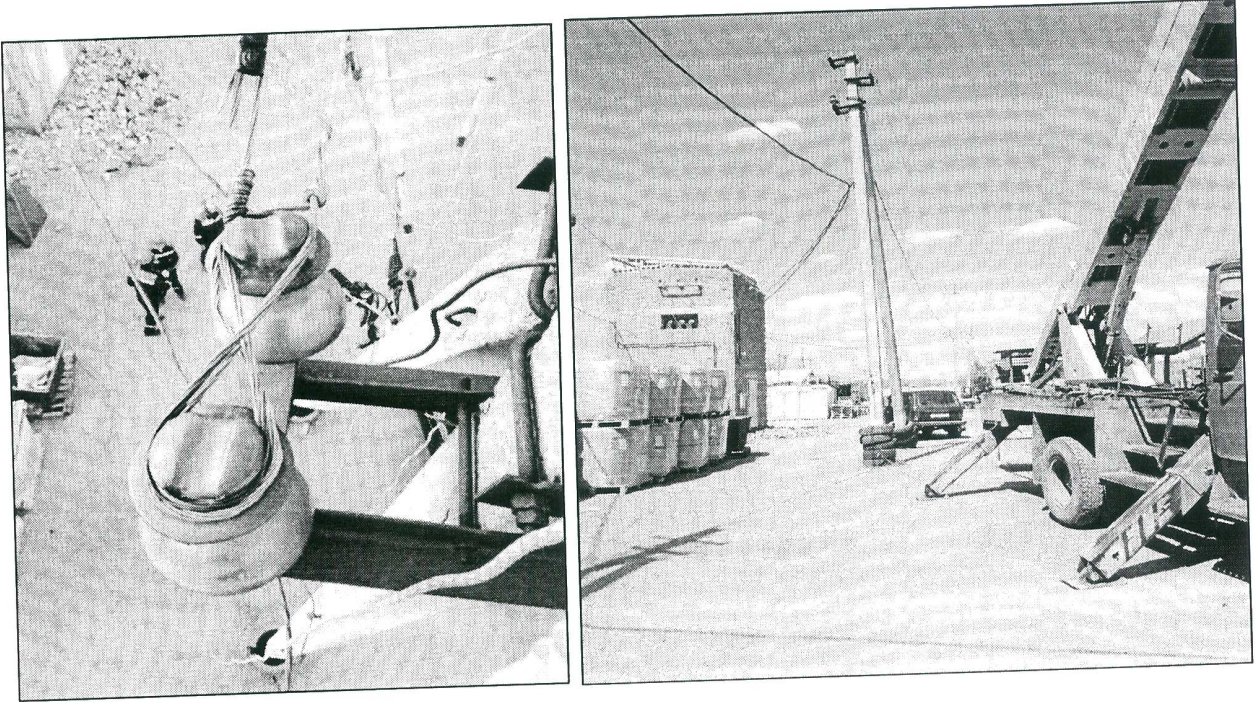
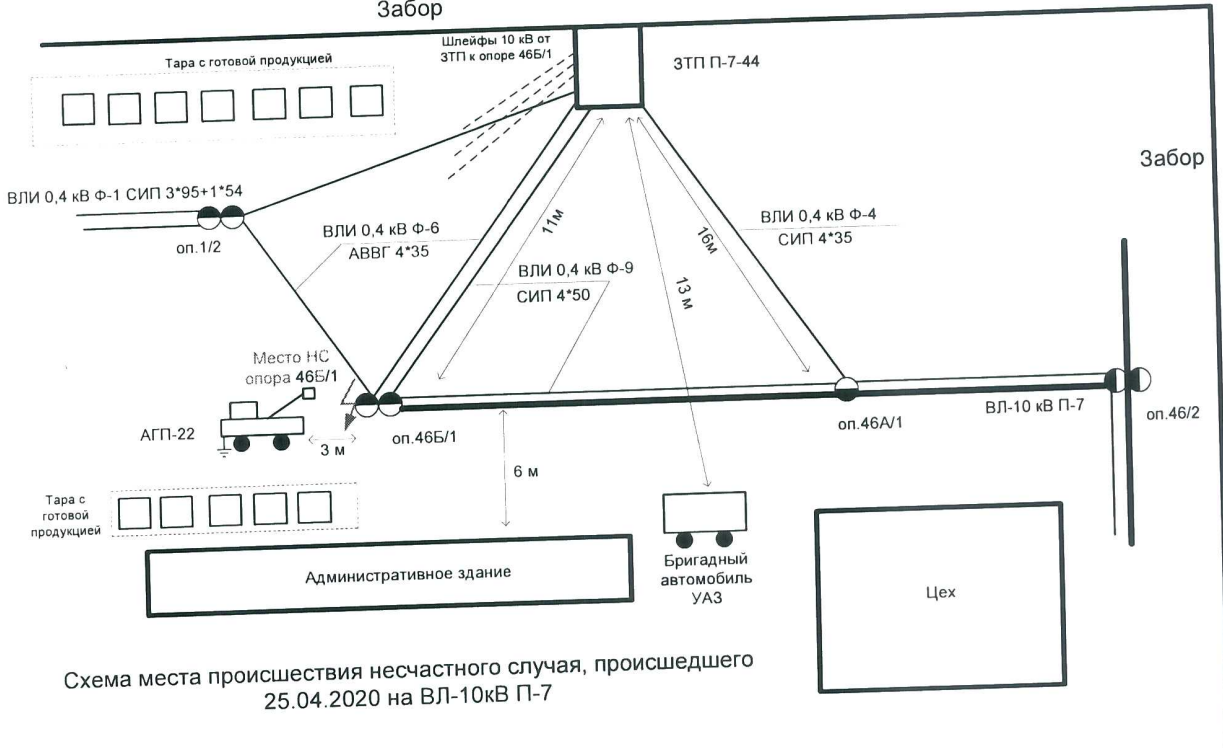
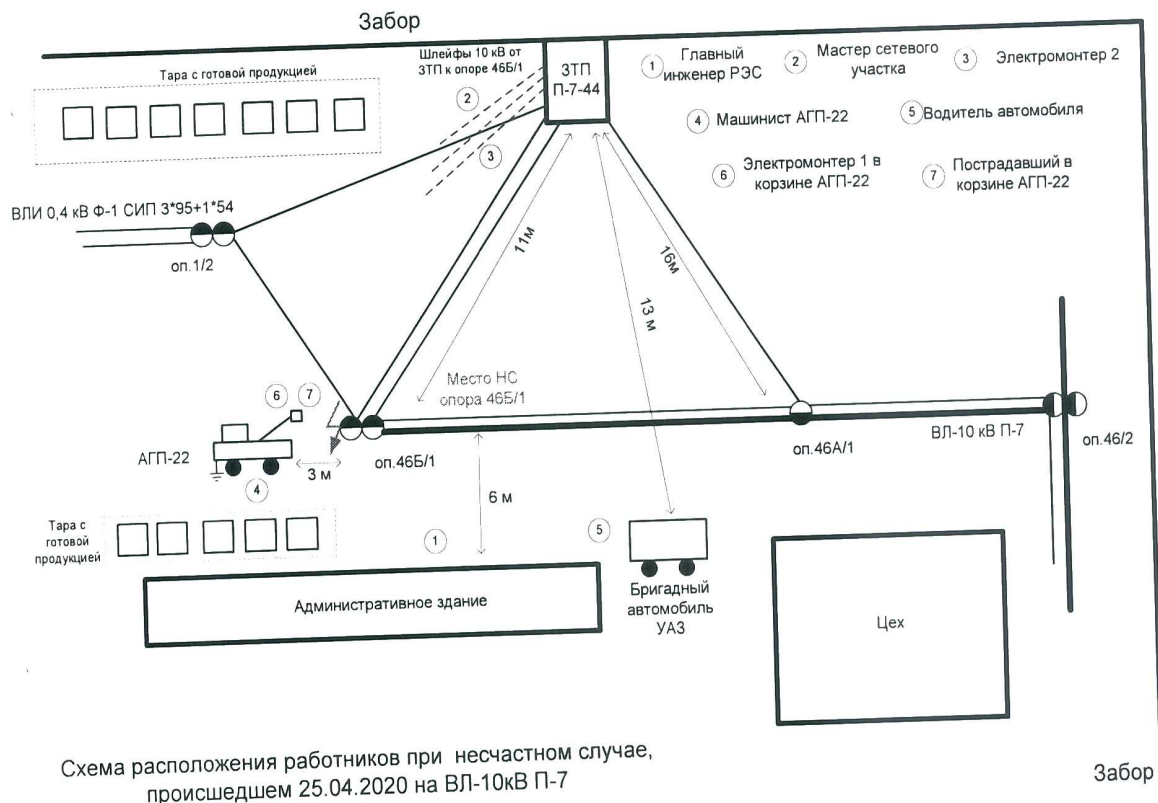
В это время электромонтёр 1 и электромонтёр 2, не дожидаясь соответствующего распоряжения, самовольно поднялись в люльку АГП-22. По команде электромонтёра 1 машинист поднял люльку к проводам ВЛ-10 кВ, которая находилась под напряжением. Не проверив отсутствие напряжения, без применения диэлектрических перчаток электромонтёр 1 предпринял попытку перебросить канат через траверсу с изоляторами на опоре, приблизился рукой на недопустимое расстояние к проводу ВЛ-10, находящемуся под напряжением, и был поражён электрическим током.

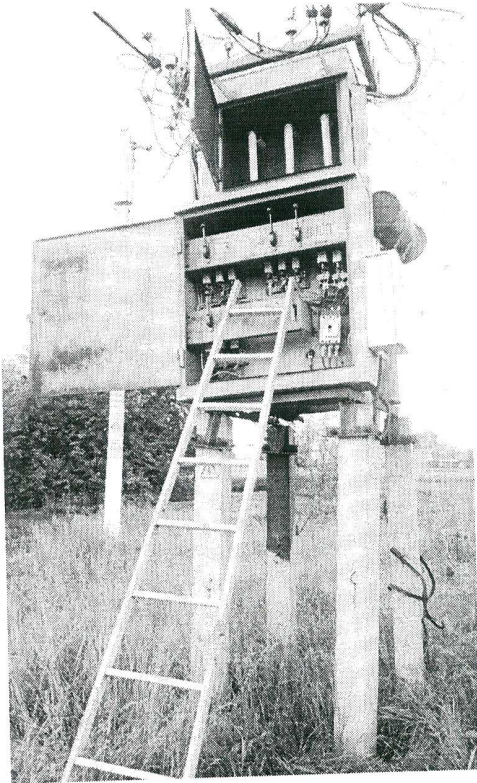
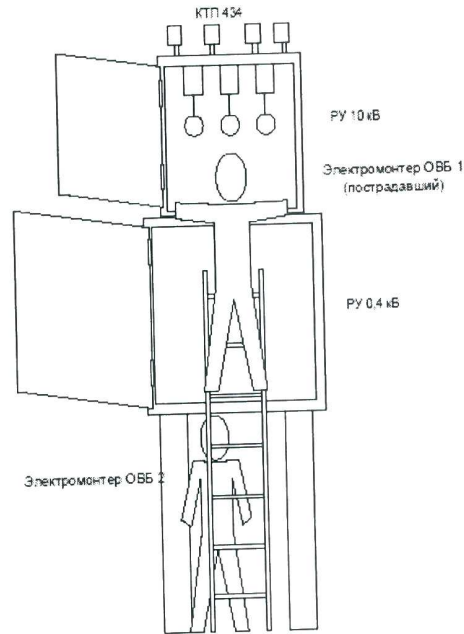
Схема места происшествия.

Электромонтер 1 без доклада диспетчеру принял решение ехать на КТП 434 для замера напряжения в щите 0,4 кВ. По прибытии к КТП 434 электромонтер 1 замерил токоизмерительными клещами напряжение по каждой фазе в щите 0,4 кВ. Напряжение полностью отсутствовало. Электромонтер 1 собрал указатель высокого напряжения (далее – УВН-10 кВ), взял удлиняющую рукоять привода разъединителя, подошел к КТП 434, положил УВН-10 кВ в щит 0,4 кВ, подошел к подстанционному разъединителю ПР-10 кВ КТП 434 и произвел отключение. Электромонтеры убедились, что три ножа разъединителя были разведены. Ни электромонтер 2, ни электромонтер 1 не увидели шунтов, установленных на разъединителе. Проверка отсутствия напряжения не проводилась. Подойдя к КТП 434 электромонтер 1 поднялся по лестнице, открыл замок щита 10 кВ и начал

открывать дверь щита левой рукой, а правой рукой поправлял свисающий провод от фидера 0,4 кВ.

Внезапно произошел щелчок и небольшая вспышка. Электрометр 1 упал на электрометра 2, который страховал его снизу. Электрометр 2 после передачи сообщения о несчастном случае старшему диспетчеру начал оказывать пострадавшему первую помощь.

- несвоевременном устранении дефекта на подстанционном разъединителе ПР-10 кВ КТП 434 (нарушение п. 5.4.15 ПТЭЭСиС);

Проведены внеплановые осмотры коммутационных аппаратов ВЛ 6-20 кВ, в том числе трансформаторных подстанций, на предмет наличия неучтенных шунтирующих перемычек, с внесением в журнал дефектов и неполадок, в оперативные схемы распределительных сетей и доведением до персонала под роспись.
