ФЕДЕРАЛЬНАЯ СЛУЖБА
ПО ЭКОЛОГИЧЕСКОМУ, ТЕХНОЛОГИЧЕСКОМУ И
АТОМНОМУ НАДЗОРУ
(РОСТЕХНАДЗОР)
Забайкальское управление
РУКОВОДИТЕЛЬ

18.11.2019 № 7242/04-21

**Об анализе несчастных случаев на
энергоустановках**

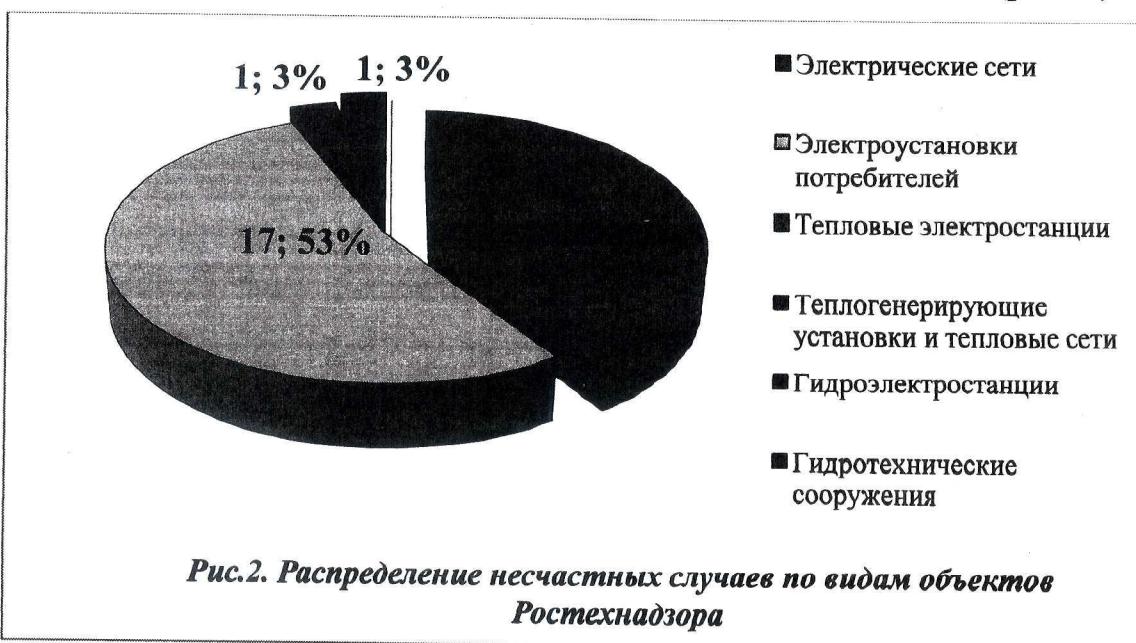
В электроустановках потребителей электрической энергии произошло 17 несчастных случаев со смертельным исходом (53%), в электрических сетях – 13 (41%), и по 1 (по 3%) несчастному случаю произошло на тепловых электростанциях и теплогенерирующих установках, тепловых сетях (рис. 2).

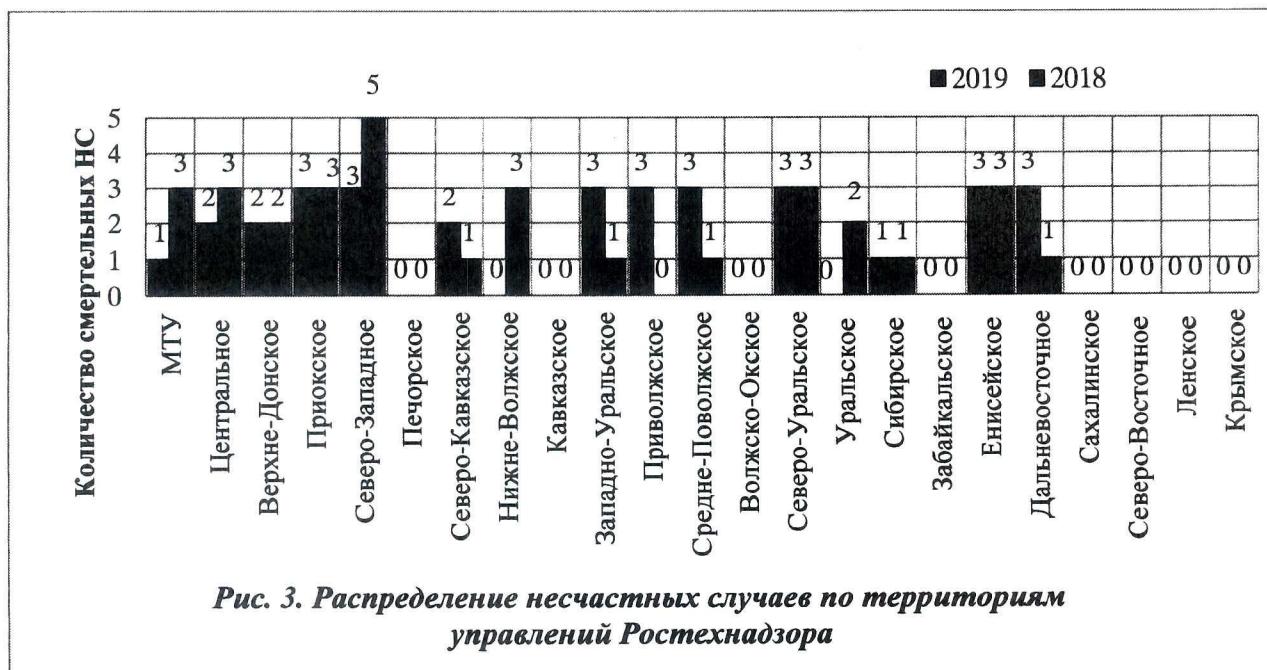
Рис. 3. Распределение несчастных случаев по территориим управлений Ростехнадзора

В 2019 г. наибольшее количество несчастных случаев со смертельным исходом (по 3) произошло в организациях, поднадзорных Приокскому, Северо-Западному, Западно-Уральскому, Приволжскому, Средне-Поволжскому, Северо-Уральскому, Енисейскому и Дальневосточному управлению Ростехнадзора (рис. 3).

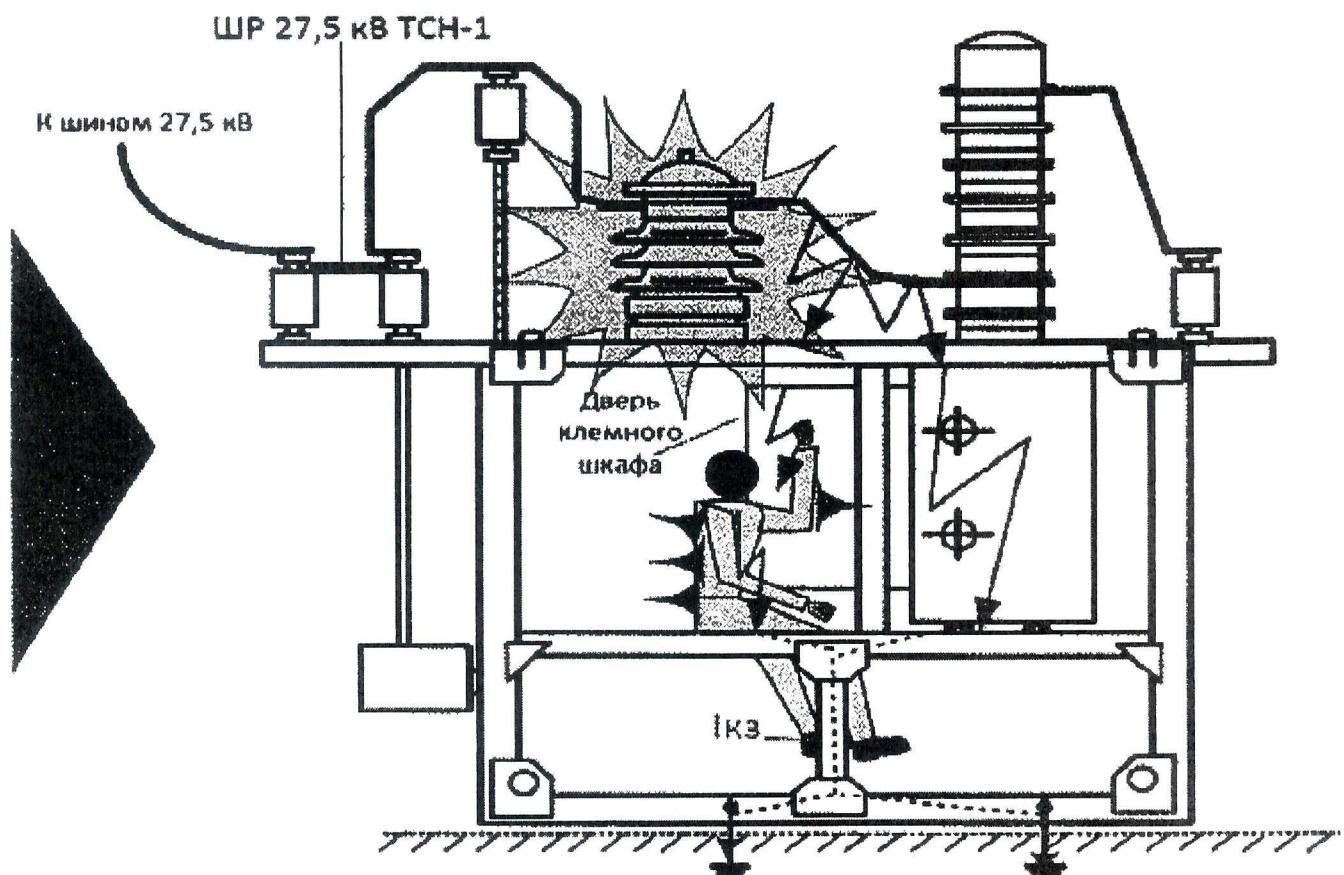
Блок ТСН-1

В 12:45 во время осмотра старшим электромехаником электромагнитной блокировки блока масляного выключателя трансформатора собственных нужд ТСН-1 произошло разрушение (взрыв) трансформатора тока фазы «А», установленного на блоке масляного выключателя ТСН-1, с выбросом трансформаторного масла и последующим его возгоранием. Электрическая дуга и воспламенившееся трансформаторное масло оказали термическое воздействие на старшего электромеханика. В момент повреждения электрооборудования дежурный электромеханик находился в помещении щитовой ТПС, начальник

Конструктивные недостатки и недостаточная надёжность машин, механизмов, оборудования, выразившееся в отказе электрооборудования. Разрушение трансформатора тока на фазе «А» произошло по причине увлажнения изоляции обмоток ВН и НН с последующим их перекрытием на корпус трансформатора тока. По своему заводскому конструктивному исполнению трансформатор тока ТФН-35М 150/5 № 21712, 1951 года выпуска не имел воздухоосушителя. Эксплуатация трансформатора тока ТФН-35М 150/5 № 21712, 1951 года выпуска, с превышением нормативного срока службы на 43 года (нормативный срок службы 25 лет).

В нарушение п. 1.6.7 Правил технической эксплуатации электроустановок потребителей, утверждённых приказом Министерства энергетики Российской Федерации от 13.01.2003 № 6 (далее – ПТЭЭП), на ТПС Архара по истечении установленного нормативно-технической документации срока службы не организовано проведение технического освидетельствования трансформатора тока ТФН-35М № 21712.

Проведены внеплановый отбор проб масла из трансформаторов тока ТФЗМ-35, ТФНД-35, ТФН-35, установленных на ОРУ 27,5 кВ, 35 кВ, и испытания масла на соответствие показателям, указанным в таблице 4 Правил содержания ТПС, трансформаторных подстанций и линейных устройств системы тягового электроснабжения, утверждённых распоряжением ОАО «РЖД» от 05.08.2016 № 1587р.

Проведено техническое освидетельствование оборудования с истекшим сроком эксплуатации на ОРУ 27,5 кВ ТПС Архара.

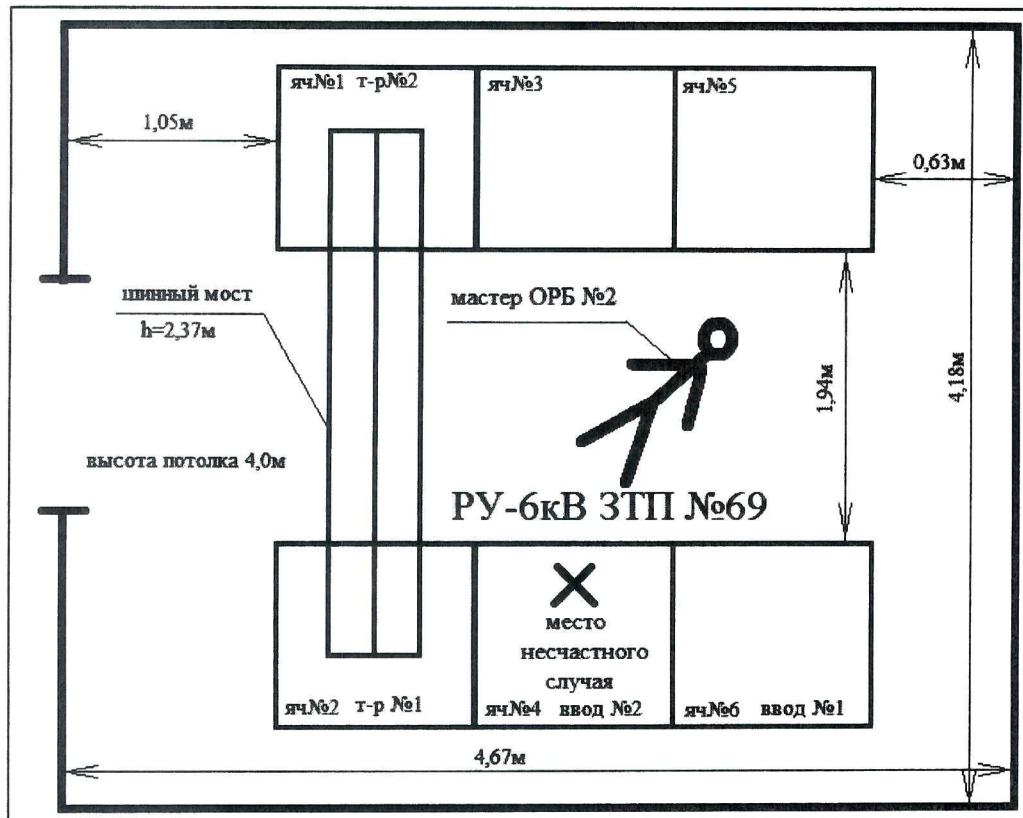
Схема места происшествия

В ходе расследования данного несчастного случая установлено, что во время осмотра электроустановки мастер ОРБ № 2 самостоятельно принял решение провести очистку элементов электрооборудования, расположенных внутри корпуса камеры выключателя нагрузки № 4 – ввод № 2 КСО-366, пластиковой щёткой. При этом, находясь на пороге камеры и удерживаясь левой рукой за заземлённый корпус КСО, мастер ОРБ № 2 допустил приближение

щётки на недопустимое расстояние к токоведущим частям, находящимся под напряжением, в результате чего попал под воздействие электрического тока.

Нарушение ст. 21, 214 Трудового Кодекса Российской Федерации (далее – Кодекс), п. 4.2 Правил по охране труда при эксплуатации электроустановок, утверждённых приказом Минтруда России от 24.07.2013 № 328н (далее – ПОТЭЭ), а именно самовольное выполнение работ в электроустановках, находящихся под напряжением.

Нарушение ст. 21, 214 Кодекса, п. 3.3 ПОТЭЭ, а именно приближение к токоведущим частям электроустановки, находящейся под напряжением, на недопустимое расстояние.

В подразделениях АО «ТСК» рассмотрены обстоятельства и причины возникновения несчастного случая, особое внимание обращено на усиление контроля за соблюдением дисциплины труда.

Проведена внеплановая проверка знаний требований охраны труда у должностных лиц, организующих выполнение работ в действующих электроустановках.

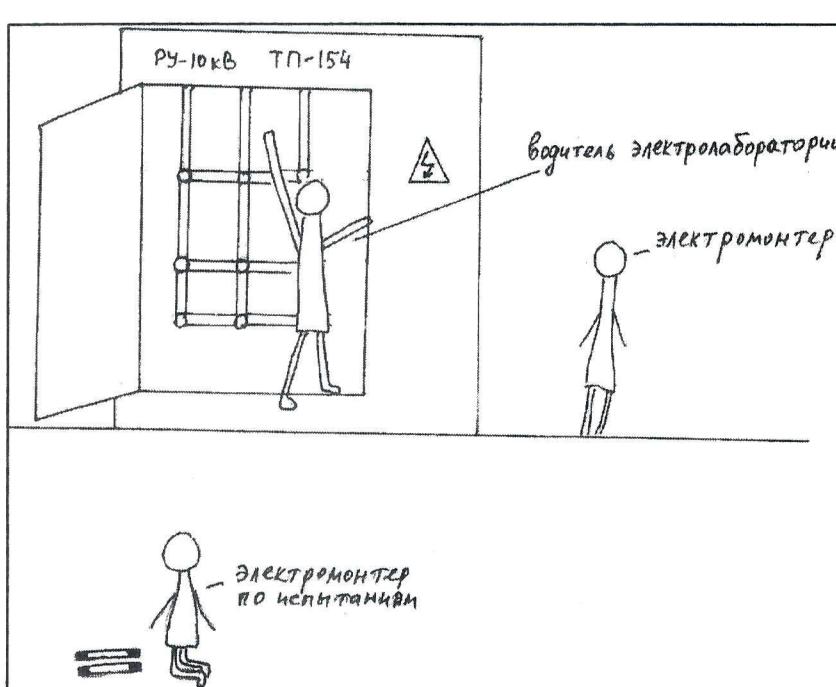
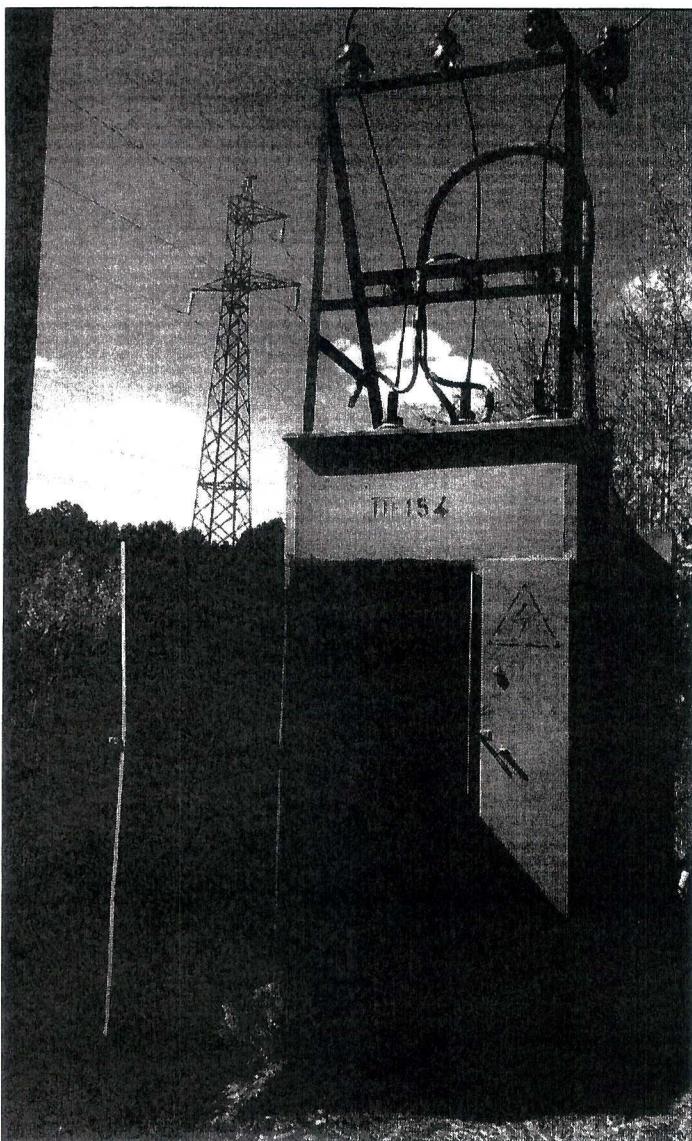
Схема места происшествия

Описание несчастного случая: В городских электросетях произошли аварийные отключения ВКЛ-10 кВ. В ходе аварийно-восстановительных работ было выявлено одно из мест повреждения: КТП № 154, в которой сгорели предохранители ПК-10 кВ,

выявлена течь крыши и повреждение проходного изолятора 10 кВ.

левую руку протянул внутрь отсека РУ-10 кВ, при этом приблизился к токоведущей шине 10 кВ на недопустимое расстояние, после чего последовала вспышка и хлопок, и водитель электролаборатории осел в дверном проёме. Пострадавший сначала был в сознании, но через несколько минут потерял его. Прибывшие врачи скорой помощи после реанимационных действий на месте происшествия констатировали смерть водителя электролаборатории.

Нарушение ст. 21, 214 Кодекса, п. 3.3 ПОТЭЭ [при оперативном обслуживании, осмотрах электроустановок, а также выполнении работ в электроустановках не допускается приближение людей... к находящимся под напряжением не ограждённым токоведущим частям на расстояния менее указанных в таблице № 1 (менее 0,6 м)].

Проведён внеплановый инструктаж по обстоятельствам и причинам несчастного случая, мерам безопасности при проведении ремонтных и аварийных работ в электроустановках всему электротехническому персоналу.
