**2. Обстоятельства несчастных случаев со смертельным исходом,  
произошедших за последний месяц**

### 3. Уроки, извлечённые из несчастных случаев со смертельным исходом, подготовленные на основе материалов, представленных территориальными органами

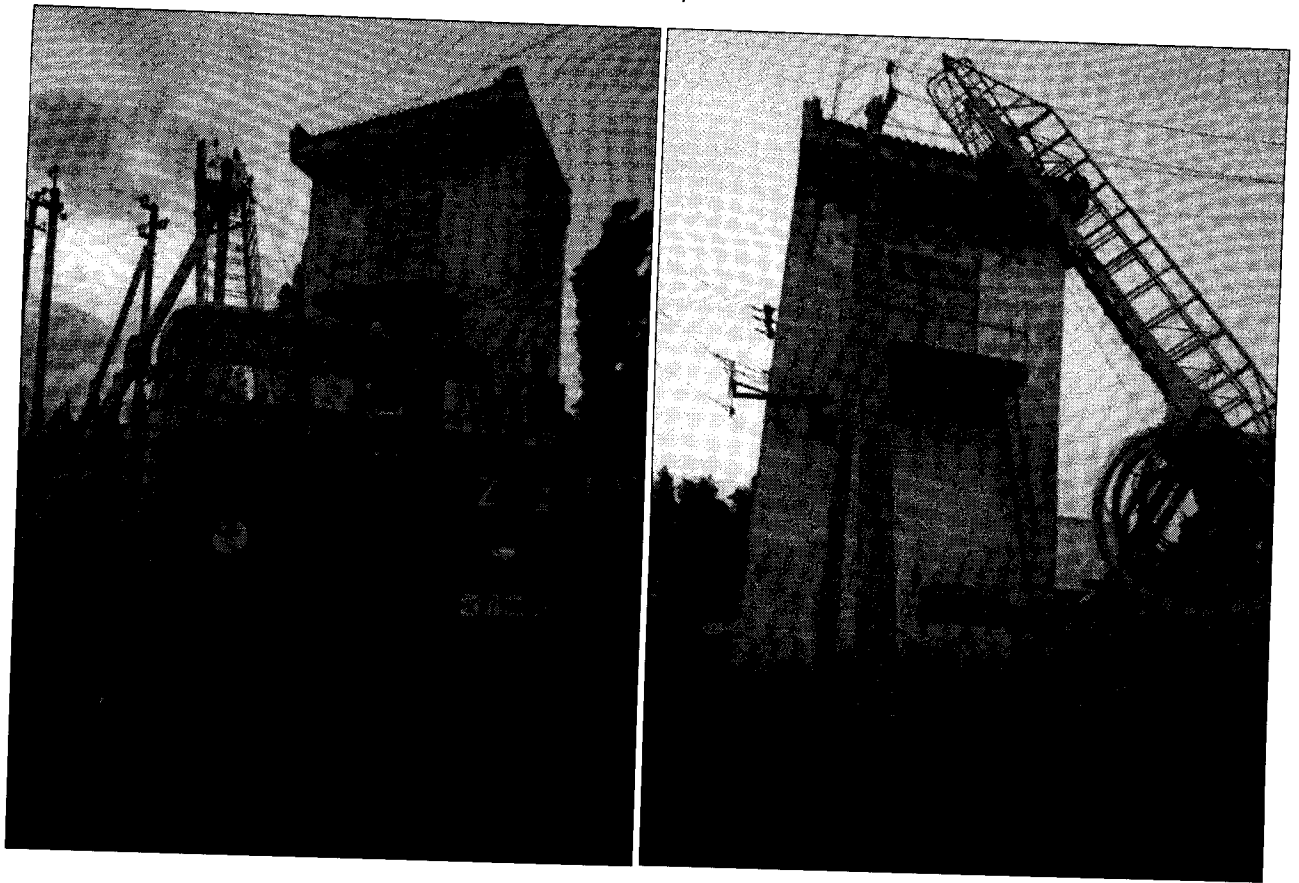
Опора № 1 имеет совместный подвес ВЛ № 5/1 и ВЛ № 6 (проходящей выше и перпендикулярно ВЛ № 5/1). Расстояние между ВЛ № 5/1 и ВЛ № 6 около 60 сантиметров.

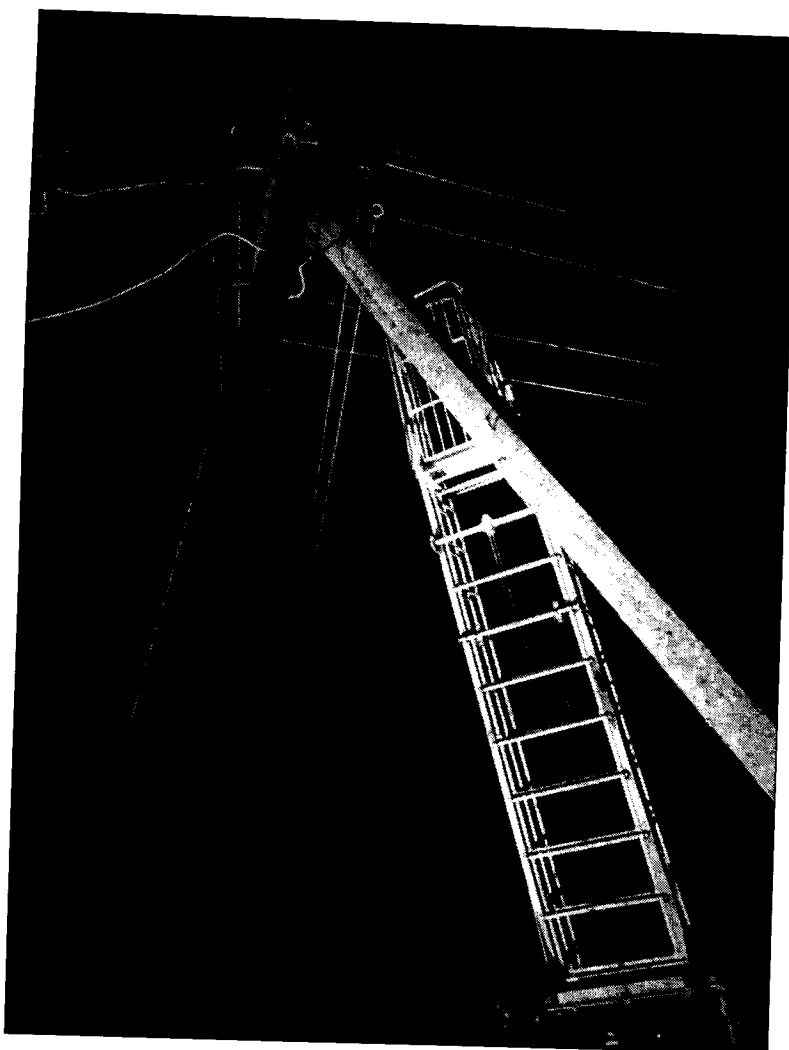
Согласно протоколу опроса электромонтёра 2 от 19.07.2023, выйдя на крики, он увидел электромонтёра 1, в бессознательном состоянии навалившимся на провода ВЛ № 5/1 на верхней площадке разложенной автомобильной лестницы, около опоры № 1. Электромонтёр 2 сразу поднялся по автомобильной лестнице с целью оказания первой помощи пострадавшему. Вместе с очевидцем, находившимся на тот момент возле места несчастного случая, они спустили пострадавшего с опоры № 1. После чего электромонтёр 2 сообщил о случившемся дежурному диспетчеру и начал оказывать реанимационные мероприятия, которые продолжал до прибытия бригады скорой медицинской помощи.

Причины несчастного случая:

Неудовлетворительная организация проведения работ, чем нарушены:

п.п. 10.3, 10.6, 4.2 Правил по охране труда при эксплуатации электроустановок, утв. приказом Минтруда России от 15.12.2020 № 903н (далее – ПОТЭЭ);

Необеспечение контроля со стороны руководителей и специалистов подразделения за ходом выполнения работы, соблюдением трудовой дисциплины, чем нарушены п. 10.6 ПОТЭЭ и п.п. 3.7, 3.11.10, 3.11.17 рабочей инструкции.

Неприменение работником средств индивидуальной защиты.

Обстоятельства и причины несчастного случая в части, не касающейся персональных данных, доведены до сведения работников СЭС.

Проведён внеплановый инструктаж работникам СЭС на тему: «Организация безопасного выполнения работ в электроустановках. Порядок применения специальной одежды и специальной обуви при выполнении работ в электроустановках».

Проведена внеочередная проверка знаний правил работы в электроустановках электромонтёра 3.4 диспетчера района электрических сетей, главного инженера СЭС.

Проведена переоценка профессиональных рисков по должности электромонтёра ОВБ.

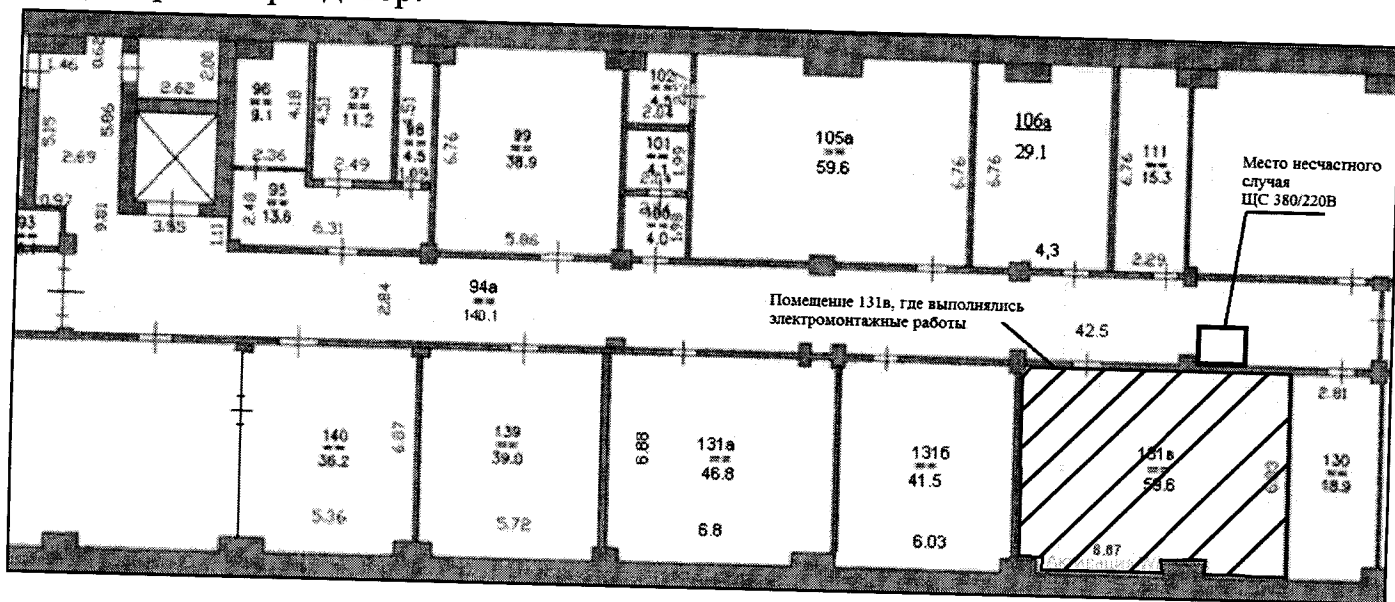
В 16:14 для выполнения заявки арендатора электромонтер по обслуживанию и ремонту распределительных сетей, совместно с начальником отдела главного энергетика, направились в помещение № 131в для определения плана работ и наличия необходимых материалов, часть которых должен был приобрести арендатор.

В связи с тем, что арендатор не смог предоставить недостающих материалов для выполнения работ, на месте работ было принято совместное решение между арендатором и начальником отдела главного энергетика – без подключения кабеля к электрической сети выполнить часть электромонтажных (подготовительных) работ из имеющихся материалов, а именно: смонтировать на стене бокс с автоматическими выключателями и счетчиком электрической энергии, проложить электрический кабель от бокса до силового распределительного щита ЦС 380/220В. После выдачи устного задания начальник отдела главного энергетика и арендатор покинули помещение, электромонтер остался выполнять работы.

В 22:40 очевидец несчастного случая, выходя из соседнего помещения в коридор, обнаружил электромонтера по обслуживанию и ремонту распределительных сетей в положении лежа на боку в ЦС 380/220В без признаков жизни и направился на контрольно-пропускной пункт, где сообщил об увиденном сотрудникам частного охранного предприятия.
