## **Анализ аварий и несчастных случаев со смертельным исходом на энергоустановках организаций, подконтрольных органам Ростехнадзора, за 10 месяцев 2020 года**

### **I. Анализ аварий на энергоустановках, подконтрольных органам Ростехнадзора за 10 месяцев 2020 года**

### **3. Уроки, извлечённые из несчастных случаев со смертельным исходом 2020 года, представленные территориальными органами**

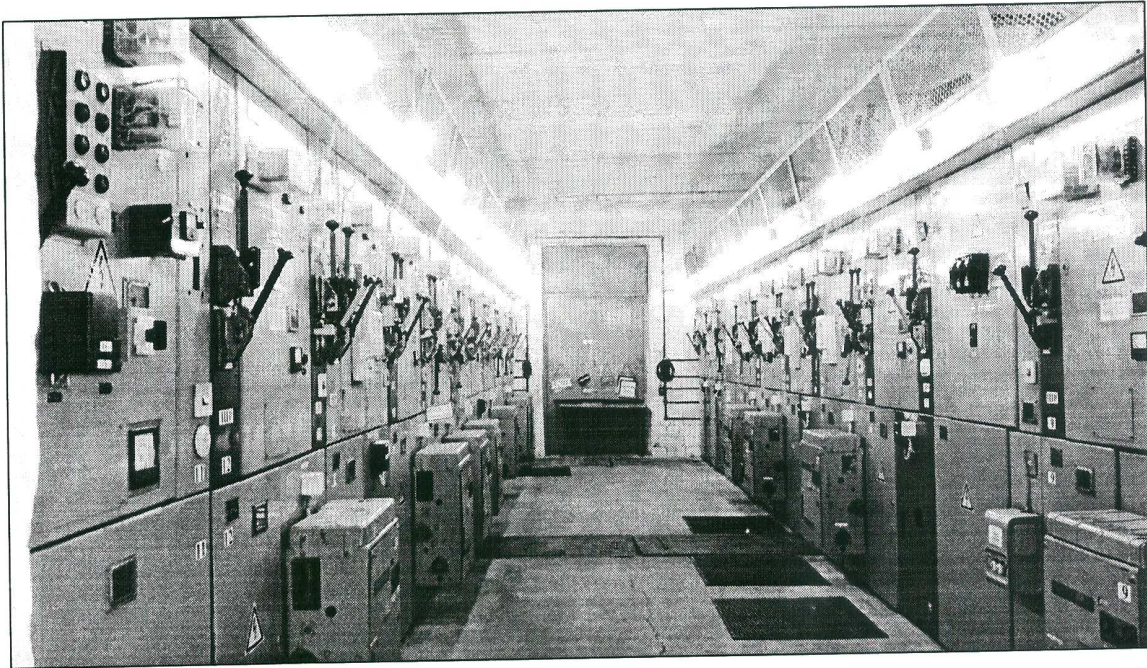
Место несчастного случая: Центральная распределительная подстанция (далее – ЦРП) № 13 РУ-6 кВ СШ-1, Архангельская область.

Описание несчастного случая: Мастер участка по эксплуатации трансформаторных подстанций (далее – мастер) для проведения работ по внеплановому техническому обслуживанию ЦРП № 13 РУ 6 кВ сборных шин (далее – СШ), шинных разъединителей (далее – ШР) и корпусов приборов учёта электрической энергии выписал наряд-допуски на обслуживание СШ 2 и СШ 1. В состав бригады входили производитель работ, допускающий и 4 члена бригады. Мастер ознакомил персонал с предстоящей работой, провёл целевой инструктаж по безопасному выполнению предстоящей работы производителю работ под роспись в выданном бланке наряда-допуска, а также целевой инструктаж членам бригады в объёме инструкции по охране труда для электромонтёров, проводящих техническое обслуживание (ремонт) трансформаторных подстанций, под роспись в журнале инструктажей.

Вероятно, что при выполнении работ пострадавшие приблизились на расстояние менее допустимого к нижним контактам предохранителей трансформатора напряжения, что спровоцировало возникновение электрической дуги междуфазного короткого замыкания на шинах ниже разъединителя, находящегося под напряжением 6 кВ. В результате были разрушены колодки изоляторов предохранителей, оплавлены шины, которые находились между

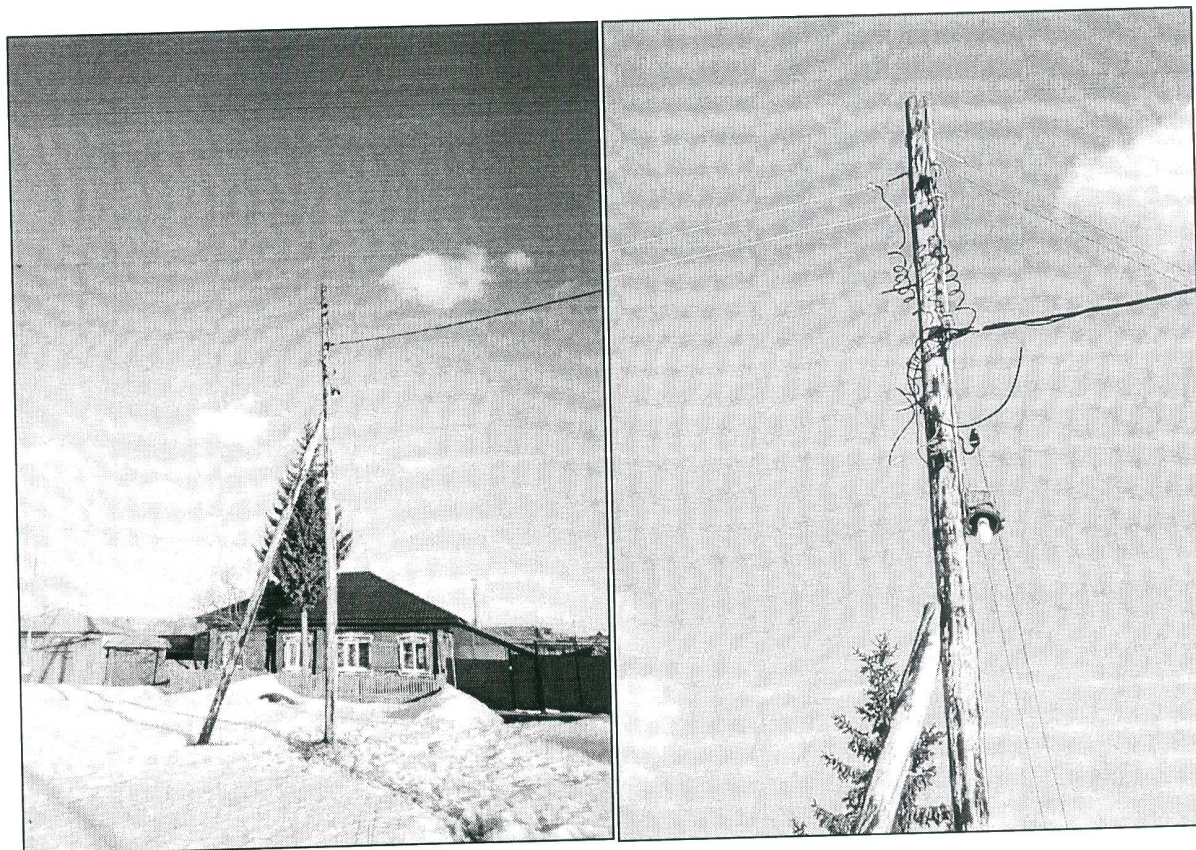
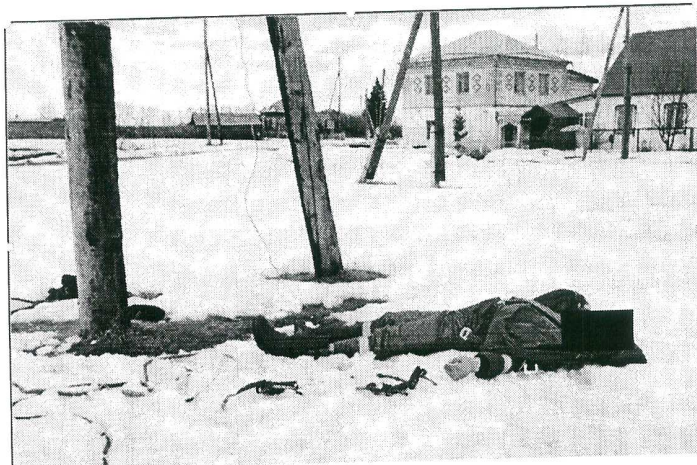
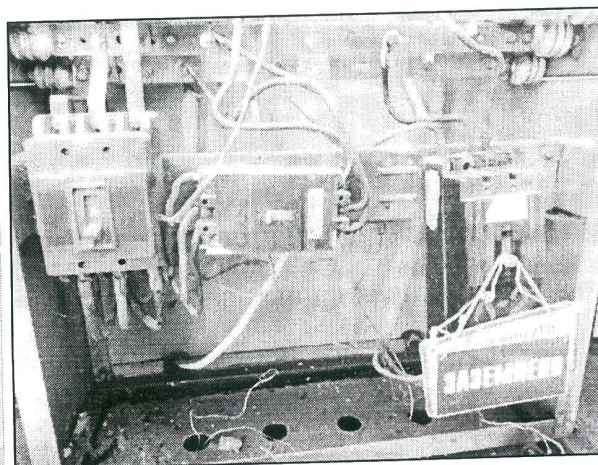
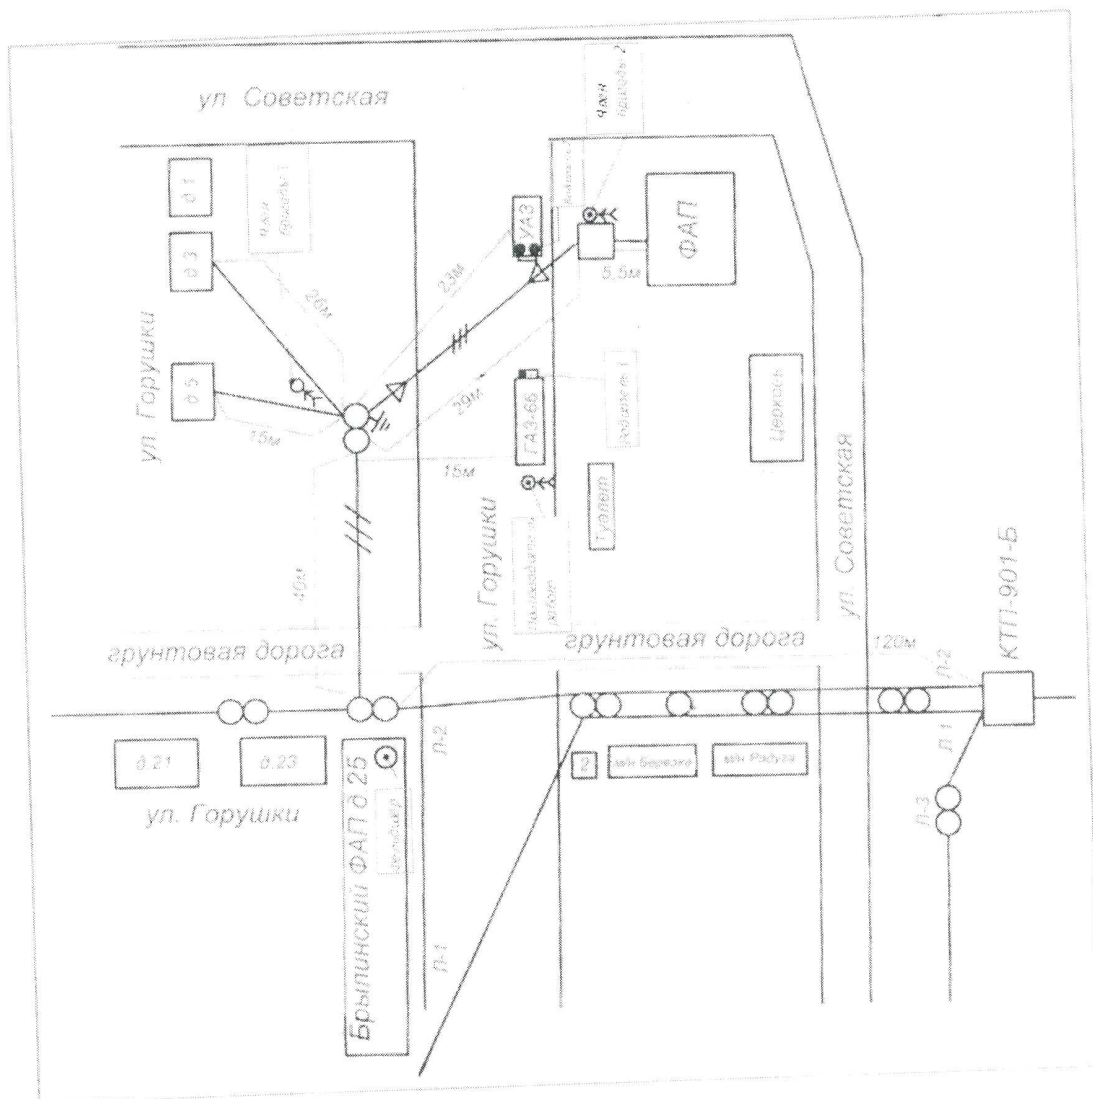
Для выполнения указанных работ мастер Кособродского участка Каргапольского РЭС (далее – мастер), находившийся в н.п. Красный Октябрь, по телефону дал задание электромонтёру по эксплуатации распределительных сетей (далее – производитель работ/допускающий), находившемуся на территории Чашинского участка в н.п. Чаши Каргапольского района, направиться в н.п. Брылино и произвести демонтаж ранее смонтированного для подключения ФАП СИП, не подходящего по сечению, монтаж нового СИП большего сечения и подключение вновь смонтированного провода СИП к действующей ВЛ-0,4 кВ Л-2 от ТП 901-Б.

Допускающий сообщил диспетчеру о готовности к выполнению работ, после чего получил команду отключить автоматический выключатель (далее – АВ) 0,4 кВ Л-2 в ТП 901-Б, проверить отсутствие напряжения на ВЛ-0,4 кВ Л-2 от ТП 901-Б и установить переносное заземление на рабочем месте.

В 11:10 допускающий сообщил диспетчеру о выполнении технических мероприятий по наряду-допуску, а именно о том, что в ТП 901-Б произведено отключение АВ 0,4 кВ ВЛ-0,4 кВ Л-2, проверено отключённое положение АВ, после проверки отсутствия напряжения установил ПЗ на опоре № 15 ВЛ-0,4 кВ.

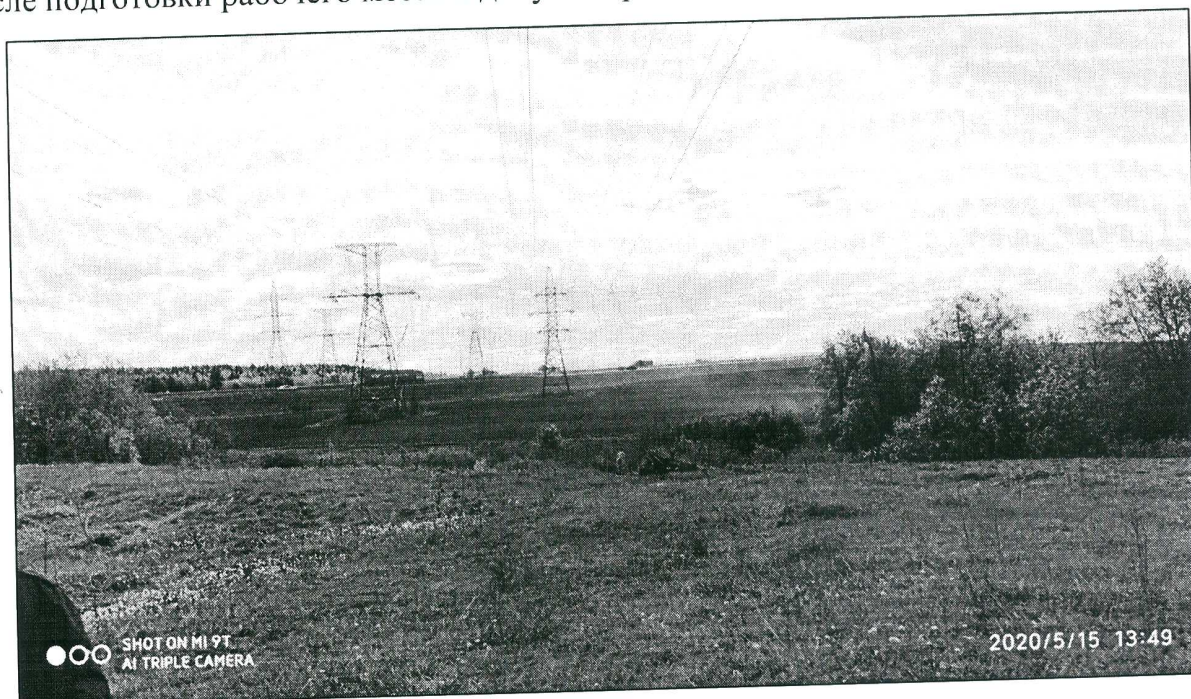
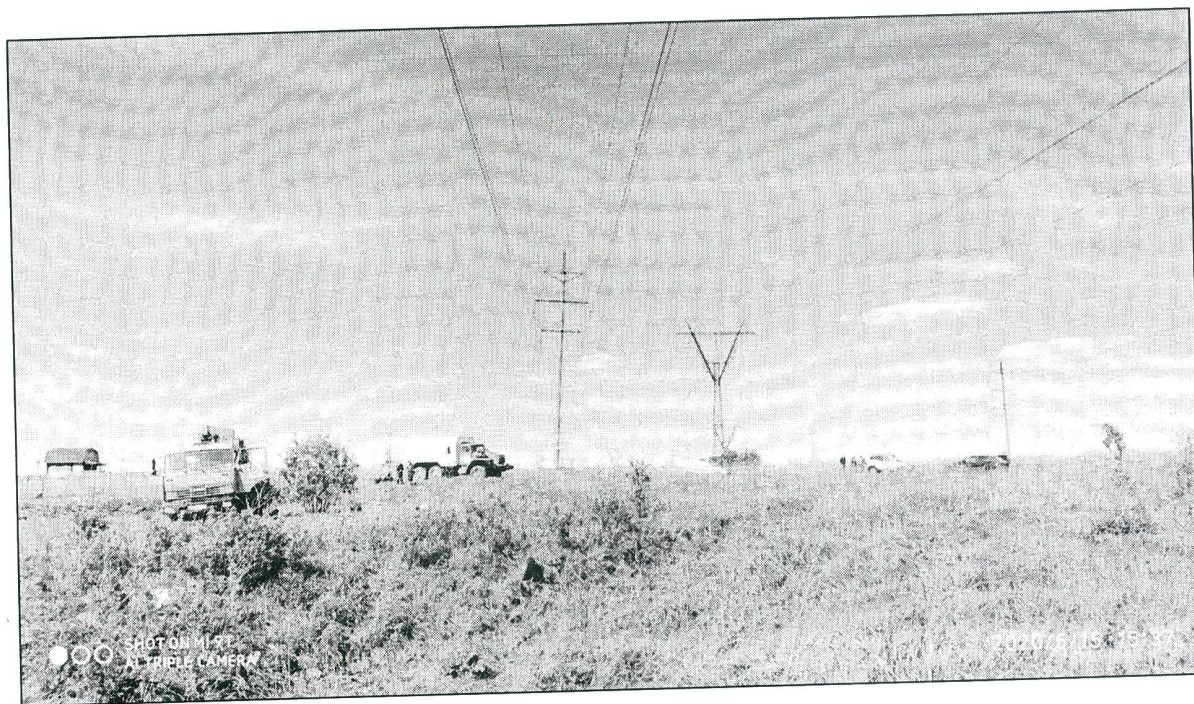
Место несчастного случая: пролёт опор № 64-65 КВЛ 110 кВ Пермь-Соболи, КВЛ 110 кВ Пермь-Владимирская (совместная подвеска на двухцепных опорах), Пермский край

Описание несчастного случая: Бригадой службы линий электропередачи ПО ЦЭС в составе 8 человек проводились работы по монтажу грозозащитного троса (далее – грозотрос) на КВЛ 110 кВ Пермь-Соболи (была отключена), КВЛ 110 кВ Пермь-Владимирская (находилась в работе под напряжением) в пролётах опор № 61-65 по наряду-допуску по ППР, утверждённому главным инженером ПО ЦЭС, после подготовки рабочего места и допуска бригады к выполнению работ.

Раскатку грозотроса от опоры № 61 до опоры № 64 бригада проводила при помощи автомобиля до лога, пересекавшего ВЛ в пролёте опор № 64-65. Под руководством ответственного руководителя работ бригадой было принято решение перетяжку грозотроса через лог осуществлять вручную 4-мя членами бригады, включая ответственного руководителя работ и производителя работ, при этом два члена бригады осуществляли его страховку (оттяжку) от подхлестывания при помощи веревок в пролётах между опорами. Так как 4 члена бригады физически не смогли вытянуть грозотрос из лога, по команде ответственного руководителя работ были привлечены два члена бригады, которые на тот момент находились на оттяжках. Из-за недостаточной длины грозотрос на барабане закончился и свободный конец его тянулся по земле. В связи с появившейся слабостью произошло перепускание грозотроса на грозостойках на опорах № 63, 64. В следствии появившегося провиса грозотроса, отсутствия двух членов бригады, снятых с оттяжек, и порыва ветра грозотрос приблизило на недопустимое расстояние к нижнему проводу в пролёте № 64-65 КВЛ 110 кВ Пермь-Владимирская, в результате чего возникло однофазное короткое замыкание, пострадали 3 члена бригады. У одного из членов бригады (№ 5 на схеме) прекратилось дыхание и сердечная деятельность. Персонал бригады оказал пострадавшему первую помощь и проводил реанимационные действия до прибытия бригады скорой помощи, констатировавшей смерть пострадавшего.
